# Tilstandsrapport

📍 Myra 6, 4480 KVINESDAL

# gnr. 153, bnr. 70

Rapportdato: 31.10.2024

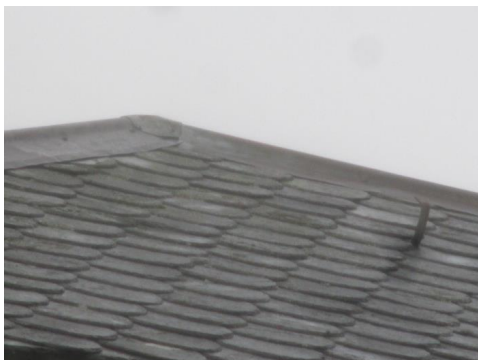
Deler av taktekkingen med beslag.

- Overvåk tilstanden jevnlig. For å få tilstandsgrad 0 eller 1 må tekkingen skiftes ut, men tidspunktet for når dette er nødvendig er vanskelig å si noe om.

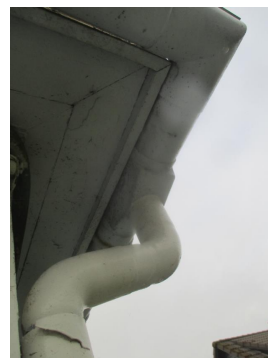
Gjennværende brukstid på takrenner med tilhørende deler ansees som noe begrenset.

Eldre takrenner og nedløp.

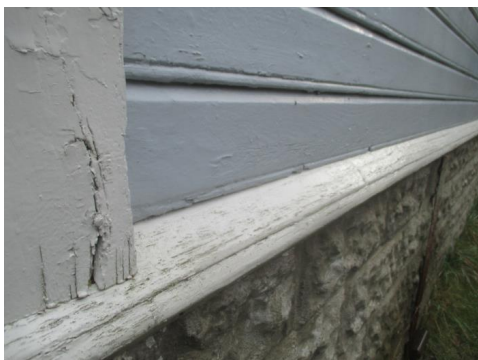
- Det er ingen eller liten lufting i nedre kant av kledning mot grunnmur.
- Det er påvist spredte råteskader i bordkledningen.

Bunnstokk i mot grunnmur.

- Lokal utbedring må utføres.
- Det bør foretas tiltak for å bedre lufting av kledningen.

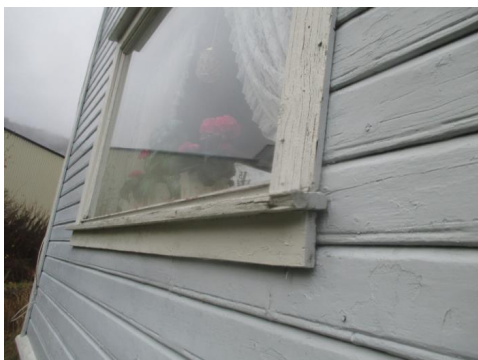
Deler av kledningen med tilhørende belistninger.

En god del vedlikehold må beregnes på fasader med enkelte utskiftninger av bord nå og på noe sikt på grunn av normal slitasje og elde. Velger en å skifte kledning på hele fasader må det opprettes lufting bak kledningen.

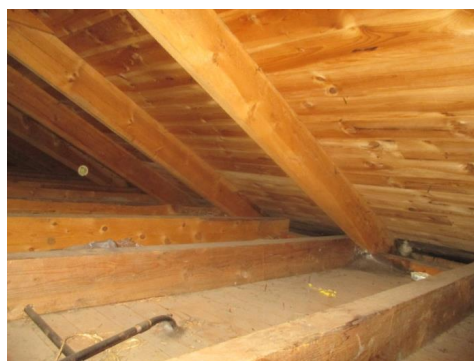
Ingen isolasjon i etasjeskille.

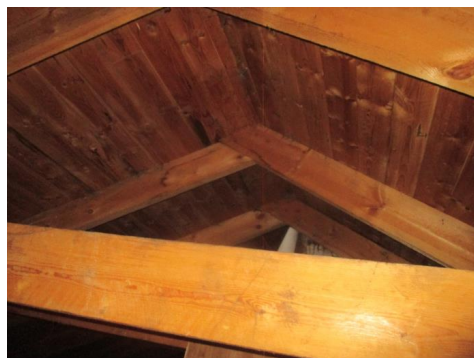
Noe misfarging av undertaket enkelte steder.

- Det er ikke behov for utbedringstiltak.
- Lufting/ventilering bør forbedres.

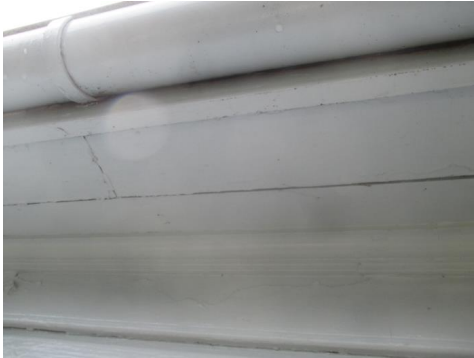
Ingen luftesplater i gesimser for tilgang på luft til kaldtloftet.

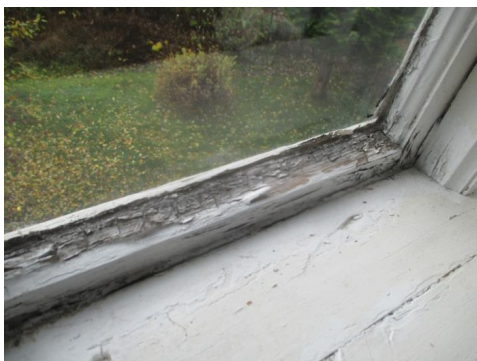
- Det er påvist at enkelte vinduer er vanskelig å åpne/lukke.
- Det er påvist et betydelig antall vinduer med punkterte eller sprukne glassruter.
- Det er påvist vinduer med fukt/råteskader.
- Karmene i vinduer er slitte og det er sprekker i trevirket.

Innvendige skader.

- Vinduer med punkterte/sprukne glass må påregnes skiftes ut, enten hele vinduet eller kun selve glassene.
- Vinduer med råteskader må erstattes med nye.
- Det må påregnes noe vedlikehold og at enkelte vinduer må skiftes ut.

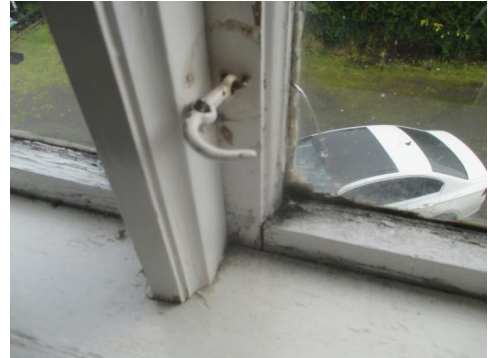
Eldre opprinnelige vinduer med enkle glass.

En god del vedlikehold må beregnes med enkelte utskiftninger nå og på noe sikt på grunn av gjennværende brukstid ansees som noe begrenset.

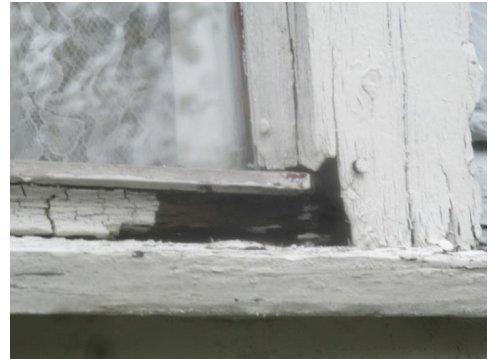
Utvendige råteskader.

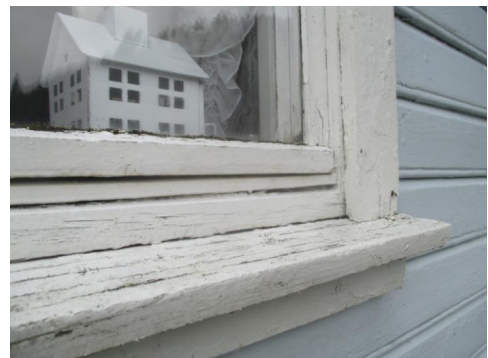
Slitasje utvendig karm og ramme.

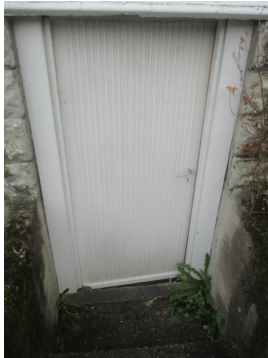
- Det er påvist utetthet/åpning mellom dørblad og dørkarm. Dvs. at kaldtrekk kan oppstå.
- Karmene i dører er værslitte utvendig og det er sprekker i trevirket.

Eldre noe slitt kjellerdør.

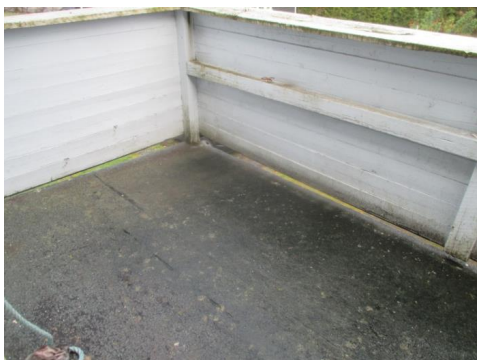
Deler av balkongen.

Større oppgraderinger av balkongen i samband med ny fundamentering må beregnes.

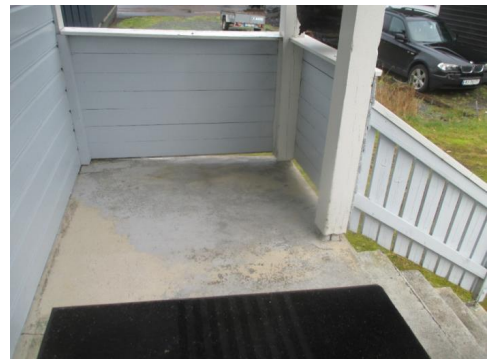
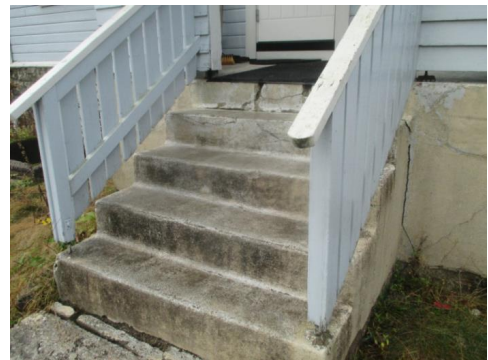
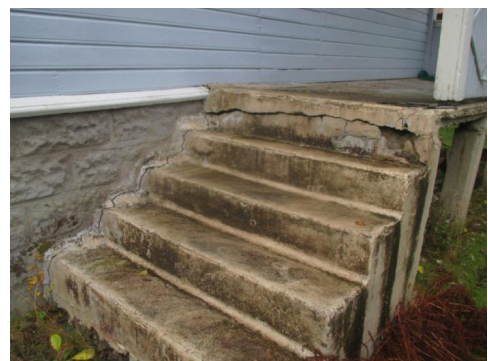
Har vært større sig i konstruksjonen som har resultert i større skader.

Platting ved inngangsparti.

Trapp til inngangsparti.

Trapp på siden av bygget med overbygget platting.

- Rekkverk må monteres for å lukke avviket.
- Andre tiltak:

Begge disse trapper med plattinger og overbygg må beregnes å fjernes og bygges opp på nytt om ønskelig.

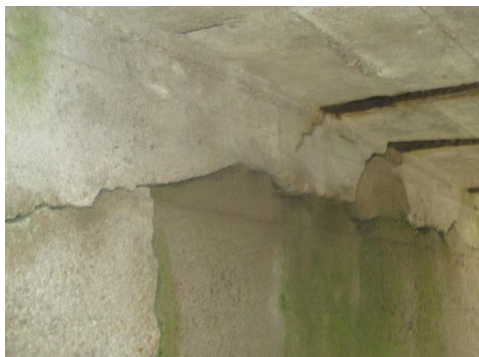
Større sig og skader i konstruksjoner.

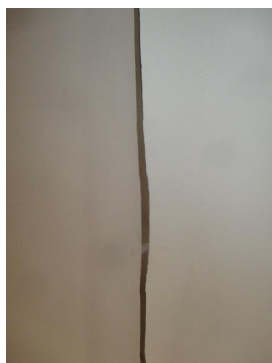
Sprekker i slett himling.

- Overflater må utbedres eller skiftes.

En god del oppgraderinger/fornyng av overflater må beregnes.

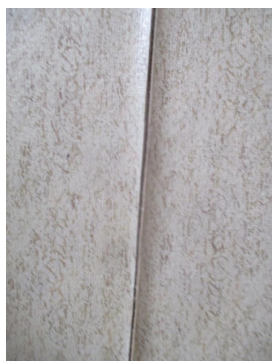
Gulvbelegg har åpnet seg i skjøter.

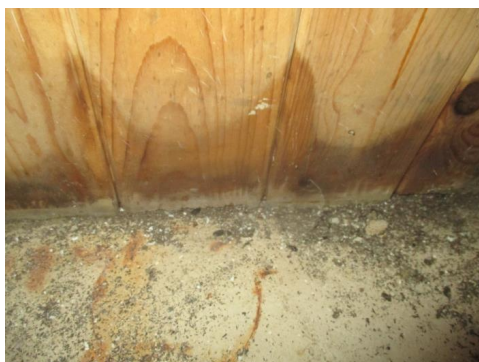
Noe fuktvandring ble registrert ved søk i nedre del av grunnmur og direkte på støpte gulv med en fuktighetsindikator. Dette har sammenheng med at det ikke ble brukt fuktsperre (plast) under gulvstøpen og fundamenter i denne byggeperioden som gjør at det alltid vil kunne bli noe oppsug av jordfuktighet. Er benyttet isopor i utforede vegger som ikke er dekket brannhemmede materialer.

Oppsug av fuktighet i skillevegger av panel.

Utforde vegger anbefales at blir fjernet i samband med isopor. Da kan kjeller fungere nokså greit som en grovkjeller.

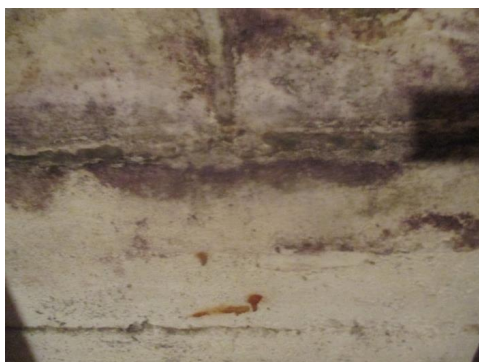
En del fuktmerker og fuktvandring.

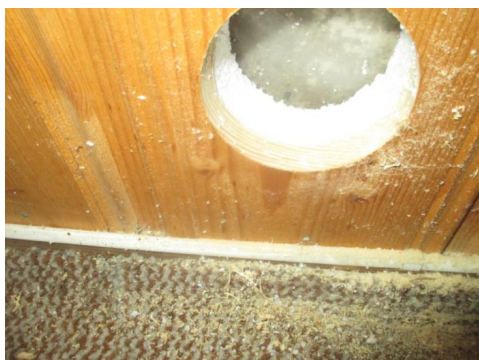
Hulltaking er foretatt og det er påvist avvik i konstruksjonen.

Hulltaking i kjellerstue.

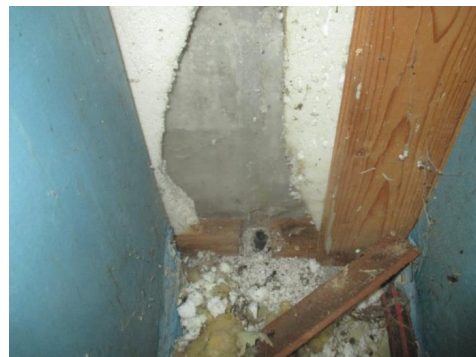
Utforde vegger er isolert med isopor.

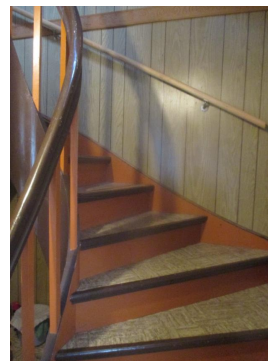
Trapp med tette opptrinn.

- Det er ikke krav om utbedring av åpninger opp til dagens krav.

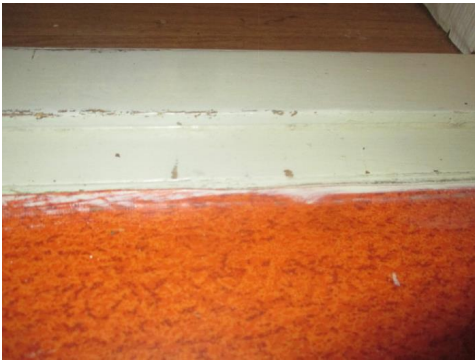
Eldre slitt gulvbelegg.

- Våtrommet må totalrenoveres. Alle forhold med tettesjikt, våtsone, sluk m.m. må dokumenteres.

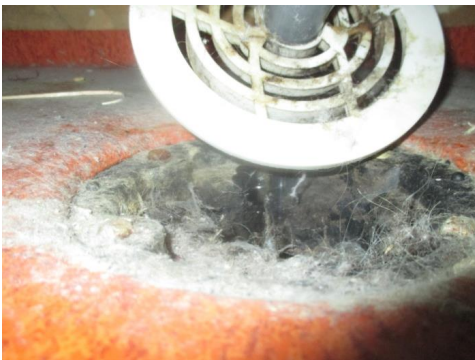
Sluk under badekar.

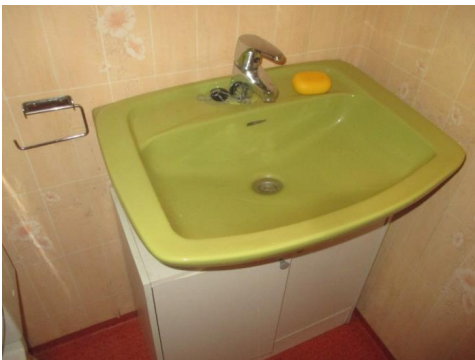
Eldre servant.

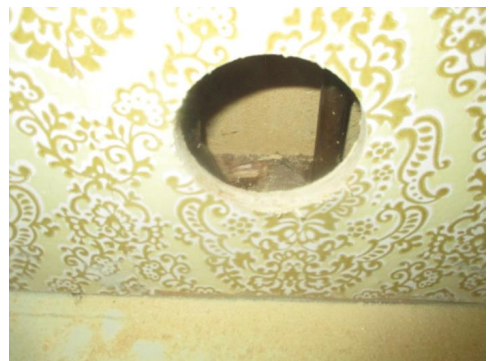
Hulltaking er foretatt i fra soverommet, uten å påvise unormale forhold. Måleresultat. 7,9 vektprosent.

Hulltaking i fra soverommet.

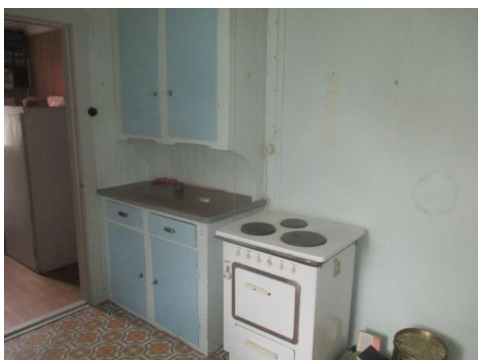
- Det er påvist skader på overflater/kjøkkeninnredning utover normal slitasjegrad.

Gjennværende brukstid på utslagsvask med avløp, ansees som noe begrenset.

Deler av innredningen.

- Andre tiltak:
- Det må påregnes lokal utbedring/utskiftning.

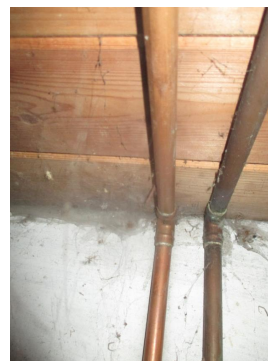
Kobberrør.

- Det er ikke behov for utbedringstiltak siden anlegget fungerer i dag, men ut ifra alder kan skader plutselig oppstå på eldre anlegg.
- I forbindelse med oppgradering av våtrom vil det være naturlig med utskiftning av rør.

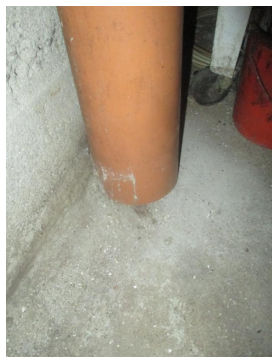
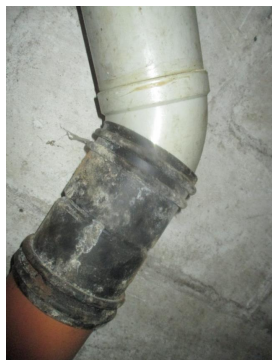
Avløpsrør av plast

Avløpsrør i grovkjeller.

- Det er ikke behov for utbedringstiltak siden anlegget fungerer i dag, men ut ifra alder kan skader plutselig oppstå på eldre anlegg.
- I forbindelse med oppgradering av våtrom vil det være naturlig med utskiftning av rør.

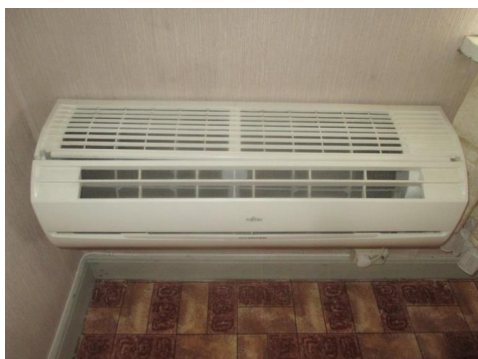
Noe eldre varmepumpe.

- Det er ikke behov for utbedringstiltak siden varmesentralen fungerer i dag, men ut ifra alder kan skader plutselig oppstå på eldre anlegg.

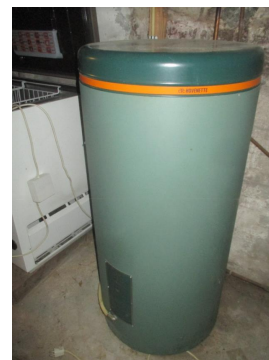
Eldre bereder er plassert i grovkjeller.

- Det er ikke behov for utbedringstiltak siden tanken fungerer i dag, men ut ifra alder kan skader plutselig oppstå på eldre tanker.

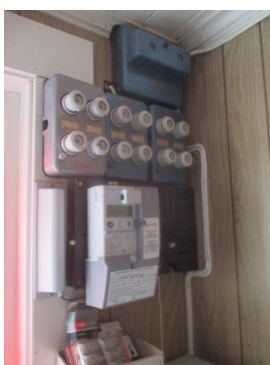
Sikringstavlene er plassert i gangen andre etasje og har skrusikringer med merkede kurser. Deler av anlegget er i fra byggeåret og har ingen åpenbare synlige skader/feil. Spørsmål til eier er ikke besvart, da personen nå ikke bur i boligen.

Sikringstavler er plassert i gangen i andre etasje.

Ja En gjennomgang av eldre anlegg av fagfolk ved jevne mellomrom anbefales.

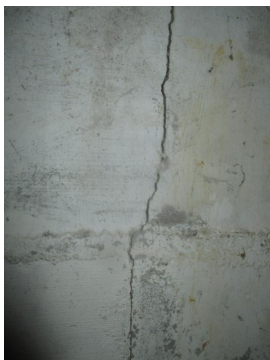
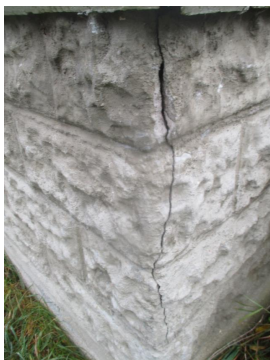
- Grunnmuren har sprekke-dannelser.

Sprekk i grunnmur.

Sprekk ene ytterhjørne.

Ingen ting tyder på at det nå skal være noen beveglser i grunnen. Skulle sprekker åpne seg mer må tiltak vurderes.

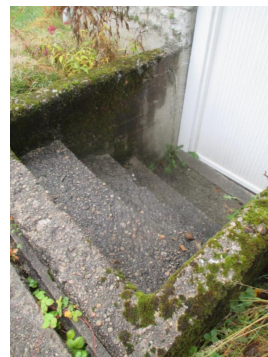
- Det er påvist mindre sprekker og/eller skjevheter i muren.
- Det mangler rekkverk/annen sikring på forstøtningsmuren(e) ut ifra dagens krav.

Forstøtningsmur for kjellertrapp.

- Lokal utbedring må utføres.
- Rekkverk/annen sikring på forstøtningsmur må settes opp/utbedres.

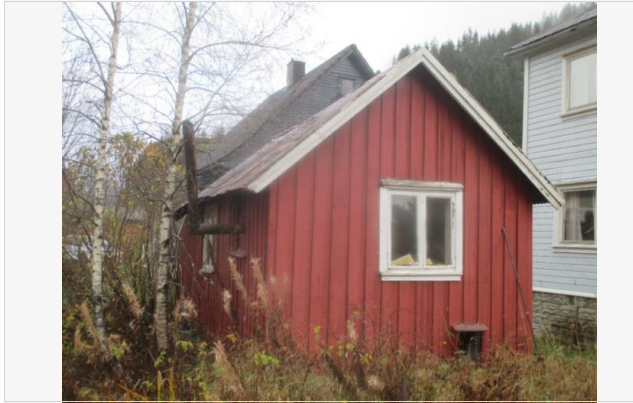
- Har vert større sig i bygningen som har resultert i større skjevheter.
- Slitt takteking av bølgeblikkplater med en del hull.
- Ingen undertekking som gjør at det kan ble en del kondensering på undersiden til tider.
- Anbefaler at takrenner blir montert for å unngå ekstra fuktbelastning på fasader.
- Kledningen er slitt og ligger nær bakkenivå og dermed utsatt for skader.
- Større skjevheter på fasader og i takkonstruksjonen.
- Større oppgraderinger av denne bygningen må beregnes.
