## LEILEGHEIT I REKKEHUS

Hafstadhagen 22

6800 Førde

## Boligens tekniske tilstand:

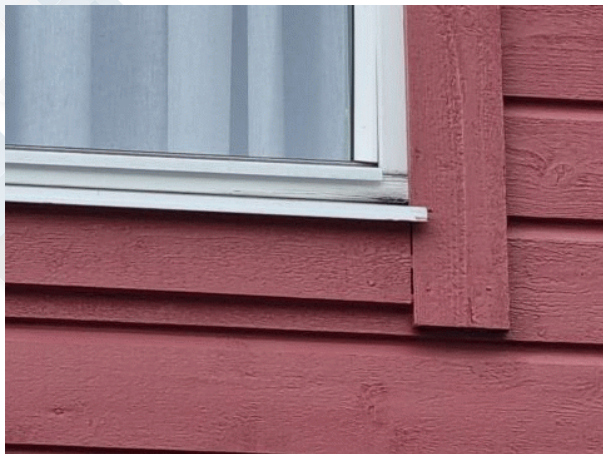
Vindauger framstår generelt med noko slitasje og er modne for vedlikehald, nokon vindauger framstår med fukt og det er tegn til råteskader på vindauge på soverom ved bad på loft, der ein må pårekne utskifting av vindauge.

Nokon vindaugslister er montert mot vannbeslag under vindauge utan klaring og dryppkant, og er utsatt for fukt og råteskader.

**Merknader:** TG2 pga. vindauger framstår generelt med noko slitasje og er modne for vedlikehald, nokon vindaugslister er montert mot vannbeslag under vindauge utan klaring og dryppkant og er utsatt for fukt og råteskader, og ytterdører og verandadør framstår med bruksslitasje som riper og hakk og blir vurdert som modne for vedlikehald.

TG3 pga. nokon vindauger framstår med fukt og det er tegn til råteskader på vindauge på soverom ved bad på loft der ein må pårekne utskifting av vindauge i løpet av kortare tid.

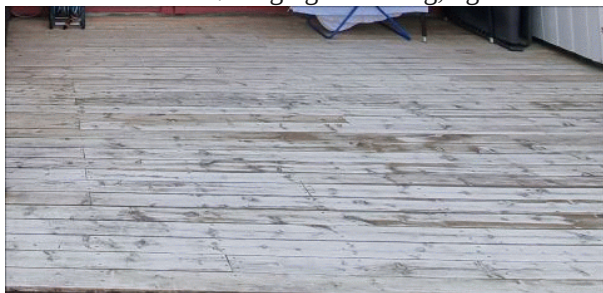
Plattingen er ikke tekka og det er avrenning i spalter mellom terrassebord mot grunn. Plattingen er generelt moden for vedlikehold, terrassebord framstår med noko slitasje og sprekker.

Det er ikke registrert tilstrekkeleg ventilering av konstruksjonen og konstruksjonen er derfor utsatt for fukt og råteskader over tid.

**Merknader:** TG2 pga. plattingar av trekonstruksjonar framstår med noko slitasje og sprekker, det er ikke mogleg å kontrollere understøtting og innfesting, og det blir vurdert til å ikke vere tilstrekkeleg lufting av plattingar.

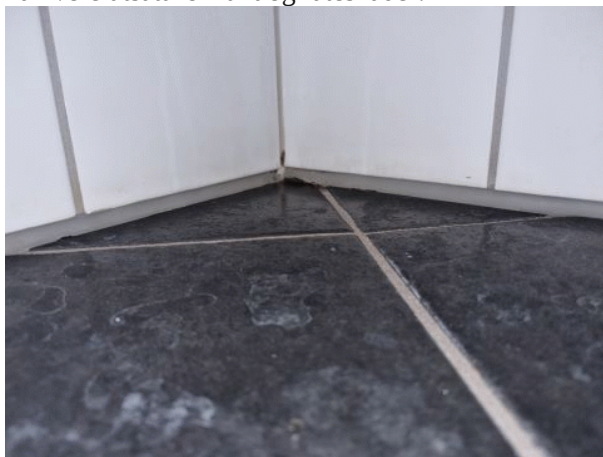
Det er registrert sprekker i nokon flisfuger og i fuge mellom golv og vegg.

Vindaug i våtsone er ikkje av fuktbestandig materiale og kan vere utsatt for fukt og råteskader.

**Merknader:** TG2 pga. det er registrert sprekker i nokon flisfuger og i fuge mellom golv og vegg, det er registrert missfarging i dusjsone som kan vere tegn til soppspor, og vindaug i våtsone er ikkje av fuktbestandig materiale og kan vere utsatt for fukt og råteskader.

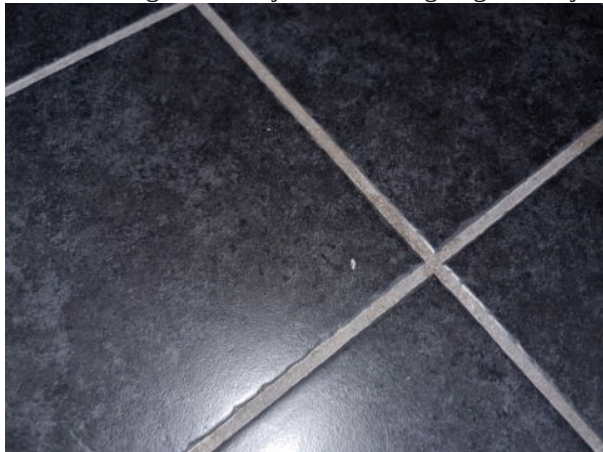
Det er registrert riss og sprekker i nokon flisfuger, skade på nokon flisar, og det er registrert sprang på nokon flisar som ikkje tilfredsstiller krav for overflateavvik.

Sprang på flisar kan i enkelte tilfelle føre til noko motfall til sluk eller hindre evt. lekkasjevann å renne til sluk slik at det kan bli mindre vann dammar på golvet.

På øvrige deler av golv er det ikkje tilstrekkeleg med fall for å lede evt. lekkasjevann til sluk.

**Merknader:** TG2 pga. sprang på nokon golvflisar som ikkje tilfredsstiller krav, riss/sprekker i nokon fuger, hakk i nokon flisar, det ikkje tilstrekkeleg med fall for å lede evt. lekkasjevann til sluk, det er ikkje påvist membran ved dørterskel, og det er ikkje tilstrekkeleg høgdeforskjell frå topp sluk til topp golv under flis ved dørterskel.

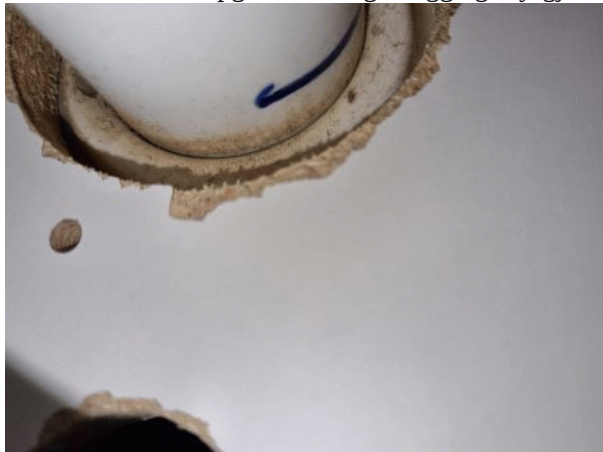
Det er påvist avvik i forhold til sluk, rørgjennomføringer, mansjetter eller klemring.

**Merknader:** TG2 pga. holtaking i vegg og røyrgjennomføringar er ikkje tilstrekkeleg tetta med silikon eller liknande.

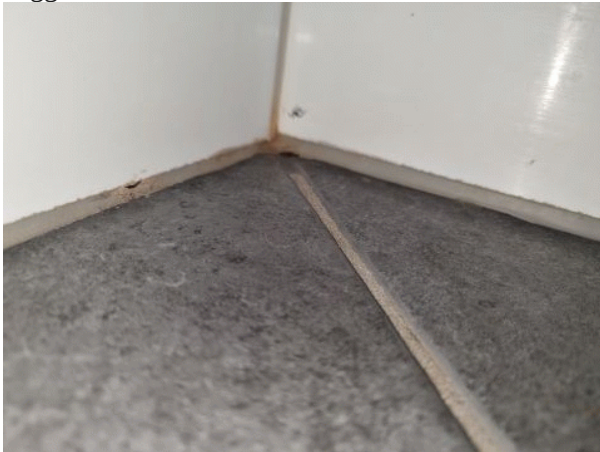
Det er registrert hakk i nokon flisar, og riss/sprekker i nokon flisfuger og i fuge mellom golv og vegg.

**Merknader:** TG2 pga. det er registrert hakk i nokon flisar, og riss/sprekker i nokon flisfuger og i fuge mellom golv og vegg.

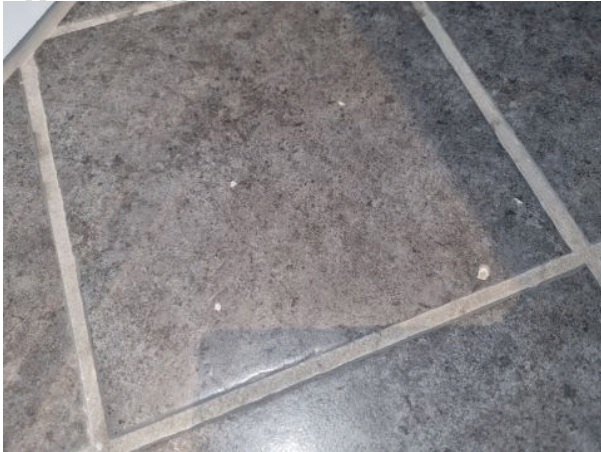
Det er registrert riss og sprekker i nokon flisfuger, skade på nokon flisar, og det er registrert sprang på nokon flisar som ikkje tilfredsstiller krav for overflateavvik.

Sprang på flisar kan i enkelte tilfelle føre til noko motfall til sluk eller hindre evt. lekkasjevann å renne til sluk slik at det kan bli mindre vann dammar på golvet.

**Merknader:** TG2 pga. det er registrert riss og sprekker i nokon flisfuger, skade på nokon flisar, og det er registrert sprang på nokon flisar som ikkje tilfredsstiller krav for overflateavvik, det er registrert noko misfarging i og ved dusjsone, det er ikkje tilstrekkeleg med fall til sluk, terskel tilfredsstiller ikkje krav, det er meir en 25mm høgdeforskjel frå terskel til golv på gangside, det er ikkje påvist membran ved dørterskel, det er ikkje tilstrekkeleg høgdeforskjell frå topp sluk til topp golv under flis.

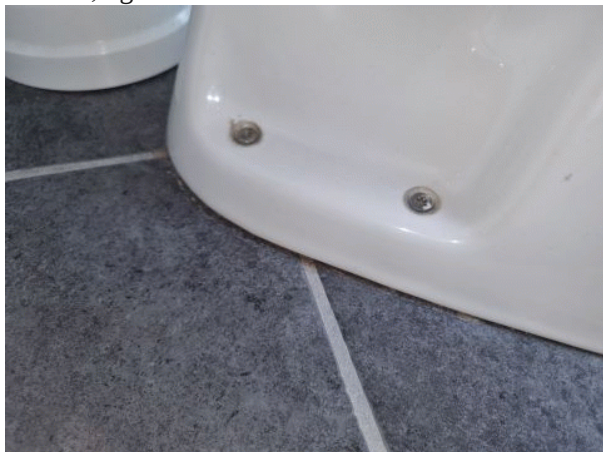
Innfesting til golvmontert toalett har punktert membran, der det er fare for lekkasje i membran ved evt. lekkasjevann frå sistene.

**Merknader:** TG2 pga. røyrgjennomføringar i veggjar er ikkje tilstrekkeleg tetta med mansjettar, silikon eller liknande. Innfesting til golvmontert toalett har punktert membran der det er fare for lekkasje i membran ved evt. lekkasjevann frå sistene, og elektrisk kontakt ved servant er montert i våtsone og har punktert tettesjikt i våtsone.

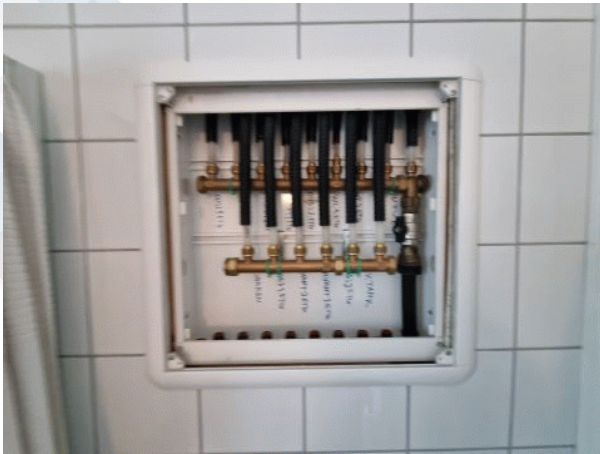
Stoppekran er lokalisert i vann fordelerskap på bad i 1 etasje og er funksjonstesta, synlege vannrør og stoppekran i vannskap er kontrollerte og stoppekran blir vurdert til å vere noko treg. Det blei ikkje avdekka tegn til skader eller lekkasje under synfaring.

**Merknader:** TG2 pga. vann og avløpsrør ligg skult i konstruksjonen utan moglegheit for kontroll, stoppekran blir vurdert til å vere noko treg, manglande dokumentasjon på innebygde sistene, og det er ikkje mogleg å kontrollere utvendige stikkledningar.

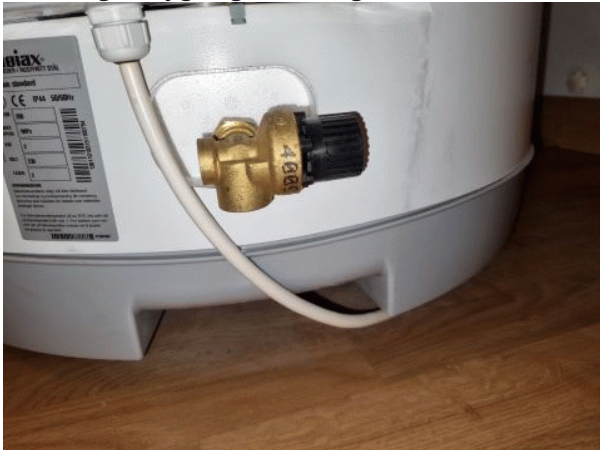
Varmtvannsbereder er fra 2010 i følge hjemmelshaver  
Det er ikke påvist avdrypp og fuktskjolder ved bereder.  
Berederens plassering er ikke tilfredsstillende.  
Berederen er ikke lekkasjesikret.

Det er ikke montert automatisk vannstopp på vv-tank og det er ikke montert lekkasjesikring med dreneringsrør fra sikkerhetsventil til sluk, noko som kan føre til vannskade i konstruksjonane ved evt. vannlekkasje.

**Merknader:** TG2 pga. Vv-tank har brukt opp over sin halve levetid i følge NBI "Intervallar for vedlikehald og utskifting av bygningsdelar", og blir vurdert som moden for tilsyn av autorisert rørleggjar.
