# NAF Bruktbiltest

**Testdato**  
18.08.2025

| <b>Bilmerke</b> | BMW I | <b>Motorstørrelse</b> | cm <sup>3</sup> |
| <b>Registreringsnr.</b> | EL90656 | <b>Drivstofftype</b> | Elektrisk |

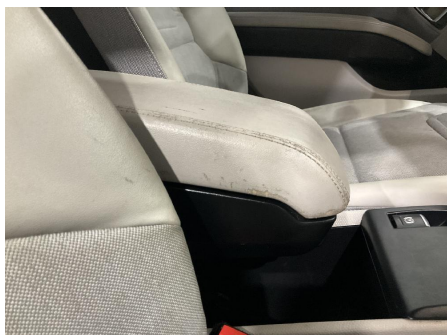
**1. Dashbord / midtkonsoll**

| Ref.Id | Repareres | Resultat | Beskrivelse |
|---|---|---|---|
| 91.1 | Dashbord / midtkonsoll | Hull/rift/flenge: | Midtkonsoll |

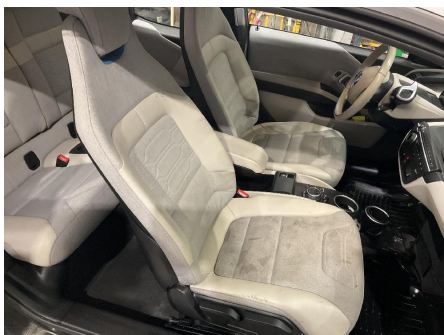
**2. Seter**

| Ref.Id | Repareres | Resultat | Beskrivelse |
|---|---|---|---|
| 98.2 | Seter | Misfarget/skittent: | Venstre foran, Venstre bak, Høyre bak, Høyre foran, Midten bak |
| 98.3 | | Hull/rift gjennom setetrekk: | Høyre bak, Midten bak |

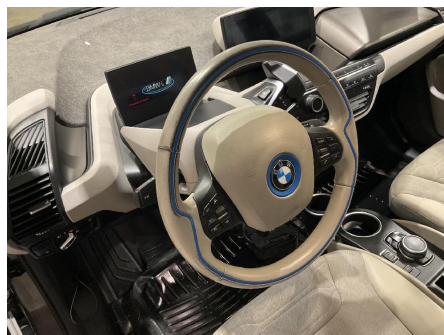
**3. Ratt, rattaksel, ledd**

| Ref.Id | Repareres | Resultat | Beskrivelse |
|---|---|---|---|
| 71.6 | Ratt, rattaksel, ledd | Løs / slitt rattpolstring | |

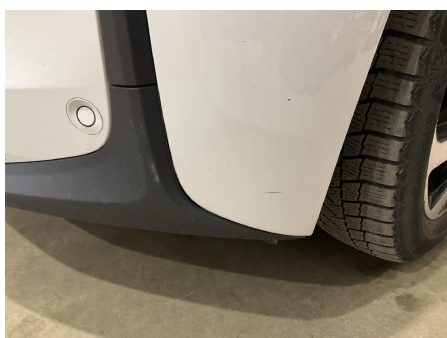
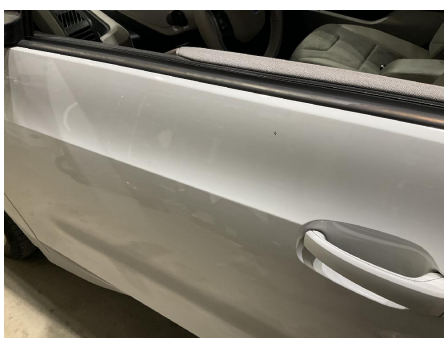
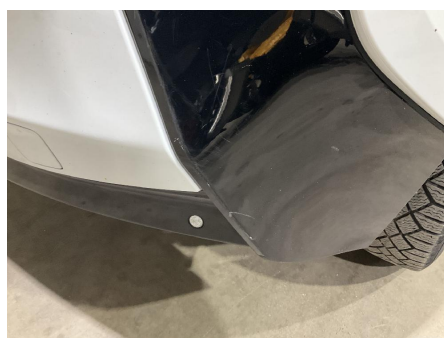
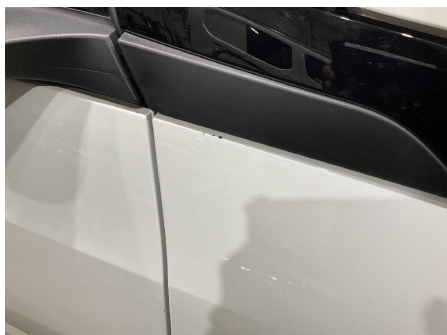
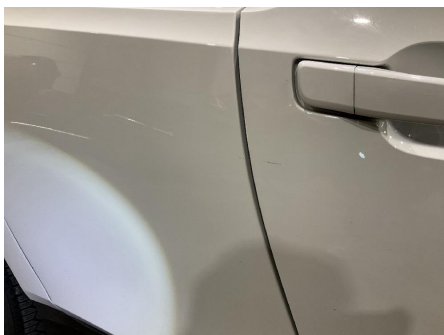
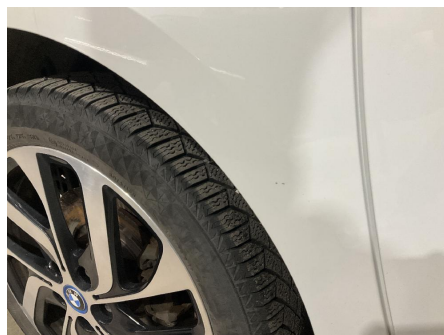
| Ref.Id | Repareres | Resultat | Beskrivelse |
|---|---|---|---|
| 86.3 | Lakk / karosseri utvendig | Lakkriper: | Støtfanger foran, Høyre fordør, Høyre bakhjør, Støtfanger bak |
| 86.12 | | Steinsprut/lakksår | Høyre forskjerm, Venstre fordør, Høyre bakhjør |

| Ref.Id | Opplysning | Resultat | Beskrivelse |
|---|---|---|---|
| 86.21 | Lakk / karosseri utvendig | Steinsprut: | Hele karosseriet |
| 86.31 | | Bilen har noe penselflekking av steinsprut/riper i lakk | |
