# Tilstandsrapport

Seksjonsleilighet

Valgata 29 A, 8300 SVOLVÆR

Befaringsdato: 12.03.2025

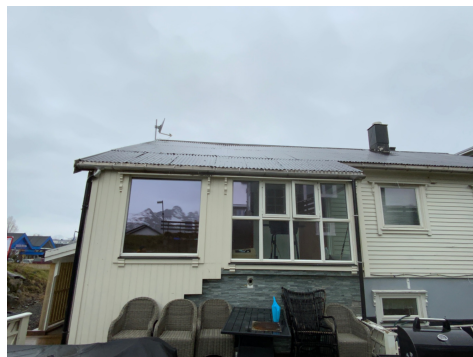
- Mer enn halvparten av forventet brukstid er passert på taktekingen.
  - Mer enn halvparten av forventet brukstid er passert på undertak.
  - Det er påvist andre avvik:
  - Det er påvist bulker i enkelte metallplater på takteking.
  - Taktekingen er snødekt og utelukkende vurdert utifra alder, mer enn halvparten av forventet brukstid er oppbrukt på selve taktekingen.
- Slitasje, bulker og gliper i skjøter. Avrivinger og lekkasjer kan oppstå.

Taktekke virker å være i dårlig forfatning og innvendig i vindfang og på kaldloft sees det lekkasje merker mulig, tidvis utettheter på tekke. Begrenset kontrollert fra bakken, full kontroll ikke gjort. Forbehold tas dermed om skjulte feil, skader som ikke lot seg kontrollere.

Alder, slitasje, bulker/gliper og lekkasjemerker innvendig.

Utbedre/påkoste avvik. Ta kontakt med lokal Byggmester. Anbefaler nærmere undersøkelser.

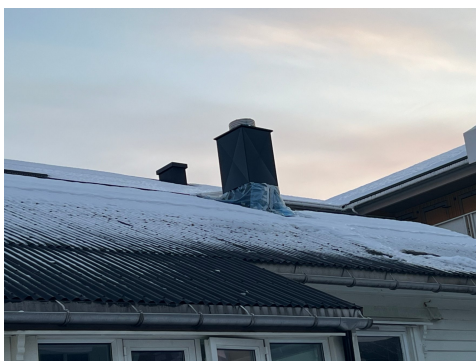
- Det mangler snøfangere på hele eller deler av taket, men det var ikke krav om dette på byggemeldingstidspunktet.
- Det mangler tilfredsstillende adkomst til pipe for feier.
- Mer enn halvparten av forventet brukstid er oppbrukt på renner/nedløp/beslag.
- Mer enn halvparten av forventet brukstid er passert på renner/nedløp/beslag.
- Takrenner har punktvis lekkasjer.
- Utvendige beslag har utettheter.

Defekt beslag.

- Overvåk tilstanden jevnlig. For å få tilstandsgrad 0 eller 1 må beslag/renner/nedløp skiftes ut, men tidspunktet for når dette er nødvendig er vanskelig å si noe om.
- Stigetrinn og plattform for feier må monteres.
- Beslag må skiftes ut.
- Nye renner og nedløp må monteres

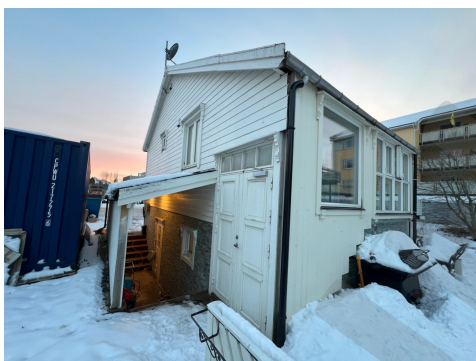
Stedvis lekkasjer

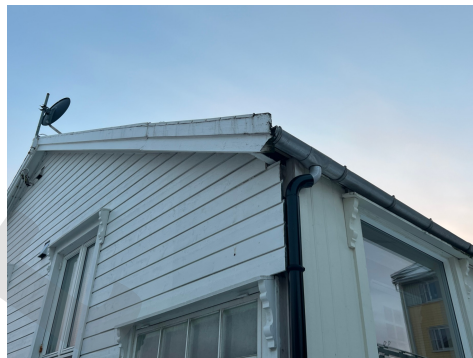
- Det er påvist spredte råteskader i bordkledningen.
- Bordkledning går stedvis nesten helt ned i terreng.
- Det er ingen eller liten lufting i nedre kant av kledning mot grunnmur.
- Det er ingen musesperre i nedre kant av konstruksjon.
- Det er værslitt/oppsprukket trevirke/trepaneler.

Stedvis råte

- Råteskadet trekledning må skiftes ut.
- Lokal utbedring må utføres.

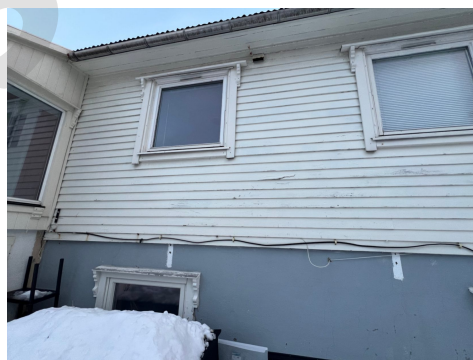
Slitasje

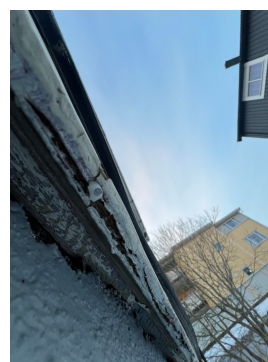
Ikke synlig ventilering bak kledning

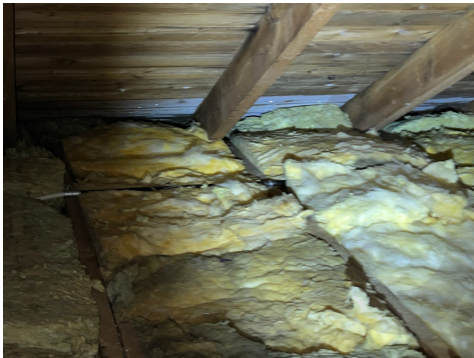
I taktro er det misfarging/muggmerker etter fukt og kondens problemer vinterstid. Isolasjon er deformert med meget begrenset effekt.  
Ikke registrert dampspærre på undersiden av isolasjon, varm inneluft kan komme seg opp på loft for kondens/fuktproblemer vinterstid.

Muggmerker og frostrim etter kondens. Generelt fuktmerker i takkonstruksjon.

- Lokal utbedring bør utføres.
- Lufting/ventilering bør forbedres.

Utbedre/påkoste avvik for å forhindre varmetap, fukt, kondens og mugg skader i takkonstruksjon. Full kontroll ikke mulig. Anbefaler nærmere undersøkelser. .

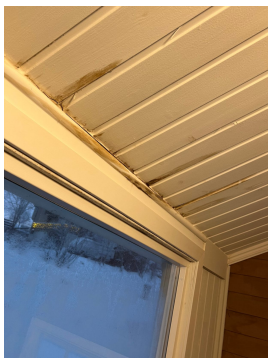
I vindfang er det fuktmerker i innvendig takoverflate.

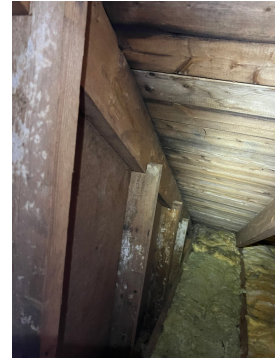
Stedvis fuktmerker i taktro.

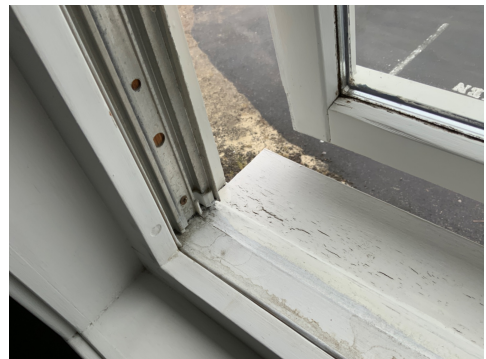
Ufagmessig montert beslag.

- Vinduer må justeres.
- Det må påregnes noe vedlikehold og at enkelte vinduer må skiftes ut.
- Det bør gjøres tiltak for å lukke avviket.
- Beslag må skiftes ut.

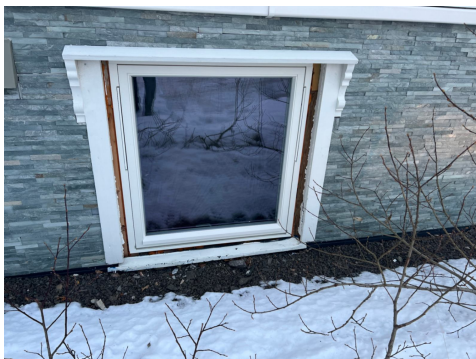
Stedvis mangler utvendig tetting/omramming.

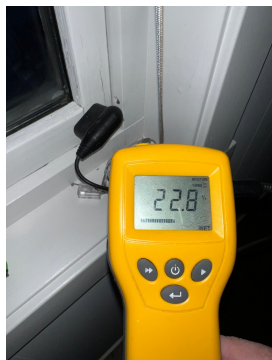
Fukt i treverk på vinduer og dugg på glass på innsiden

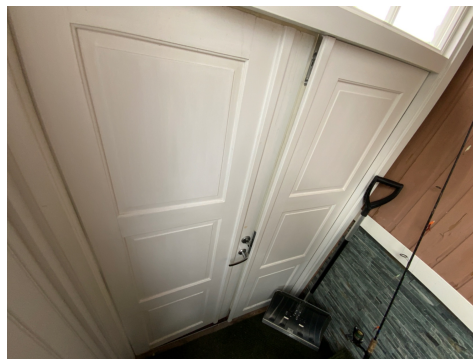
Stedvis utette tettepakninger

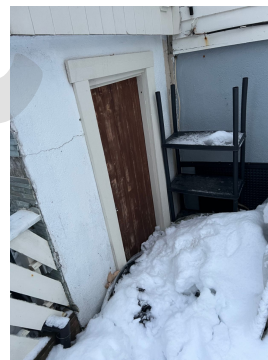
Enkel og trekkfull dør.

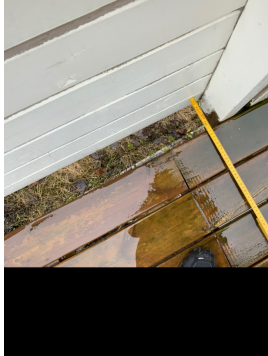
Større åpninger

- Rekkverkshøyde må endres for å tilfredsstille krav på byggemeldingstidspunktet.
- Åpninger i rekkverk må endres for å tilfredsstille krav på byggemeldingstidspunktet.
- Det må foretas tiltak for å lukke avviket.
- Beslag må skiftes ut/monteres.
- Tiltak:
- Råteskadede konstruksjoner må skiftes ut.

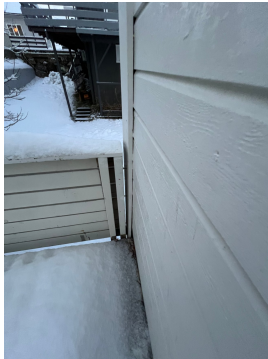
Dårlig innfesting av rekkverk.

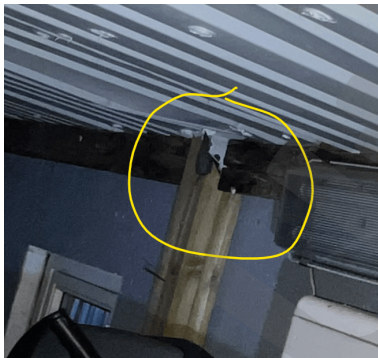
Under veranda. På avstand kunne det sees noe missfaring/råte på bjelke.

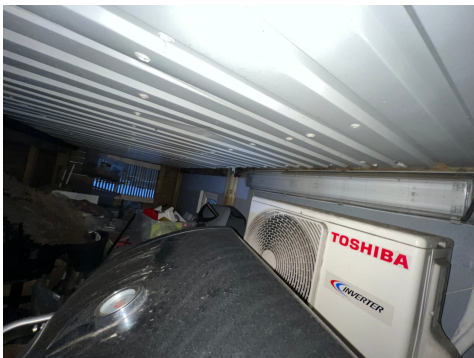
Vannoppsamlingsplater og takrenne virket ufagmessig montert.

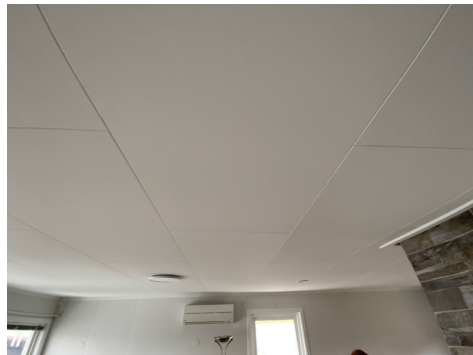
Takplater i stue buler og virker løs/ufestet. Lekkasje på tak i vindfang. Løse plater i vindfang-må byttes.

I stuetak virker det som takplatene buler ned- er dårlig festet.

- Gjennomføre ytterligere undersøkelser og foreta utbedring av skade.

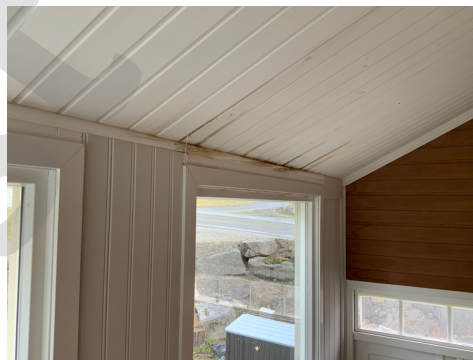
Lekksjemerker.

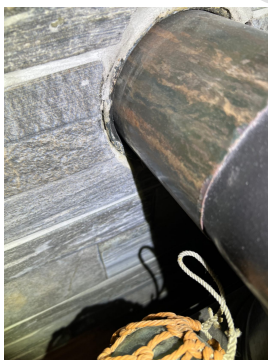
- Det er påvist sprekker og/eller riss i pipe.
- Det foreligger fyringsforbud på pipe fra brann/feiertilsyn.

Glippe mellom pipe og røykrør

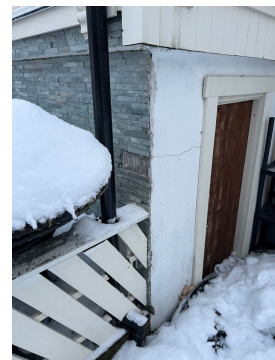
Liten krypekjeller under trapp.

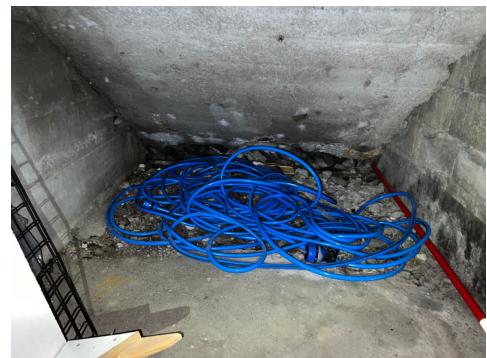
Rommet oppleves luftfuktig.

- Terrengfall i tilknytning til konstruksjonen må utbedres.
- Fuktsperre på bakken bør etableres.
- Bedre ventilering må etableres.

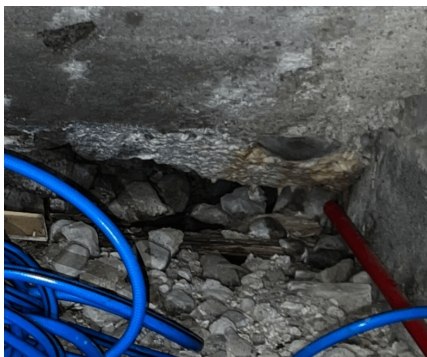
Begrenset kontrollert innerst grunnet trang adkomst. På avstand kunne det sees rustflekker mulig rust på betongarmering. Råte på treverk.

Rustflekker og saltutslag tegn på fuktvandring. Råte på treverk

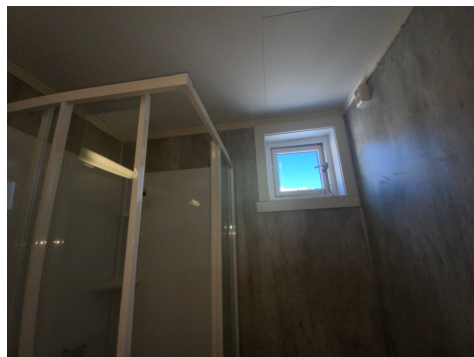
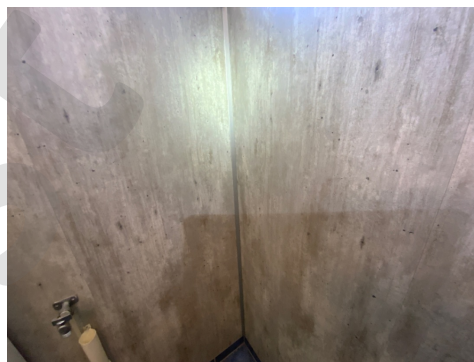
Løs hjørnelist i våt sone.

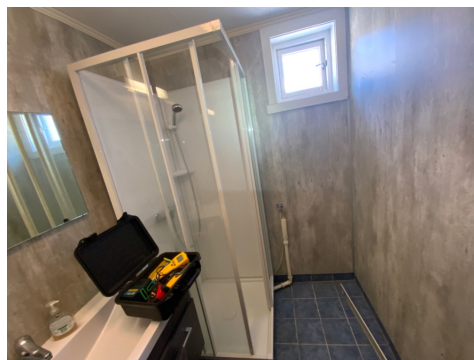
Dusjkabinett lot seg ikke enkelt flytte-tunht og uhåndterlig

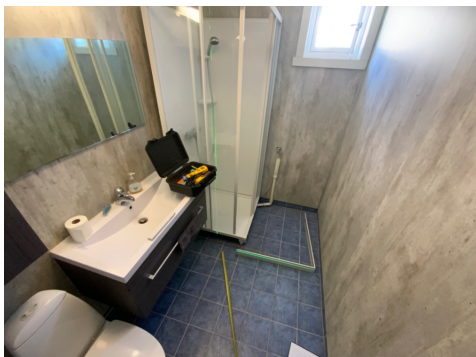
Full kontroll ikke mulig

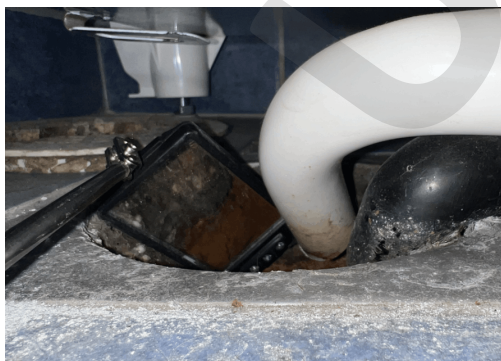
Sluk veldig begrenset kontrollert grunnet trang adkomst og overmontert dusjkabinett.

Montere ny gulvsluk og ny membran på gulv og vegger.

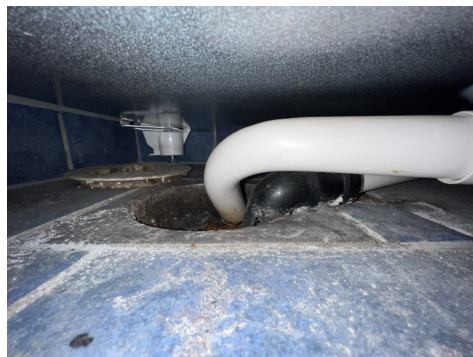
Etter som jeg kan det mulig tyde på at membran er ført ned i sluk uten klemring.

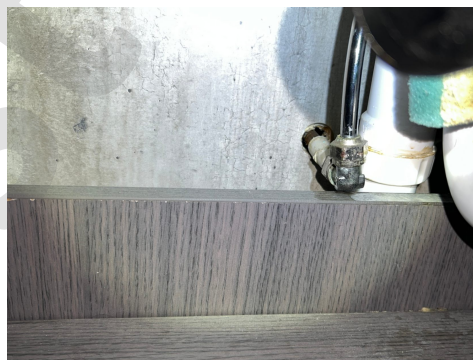
Utette gjennomføringer i våte soner.

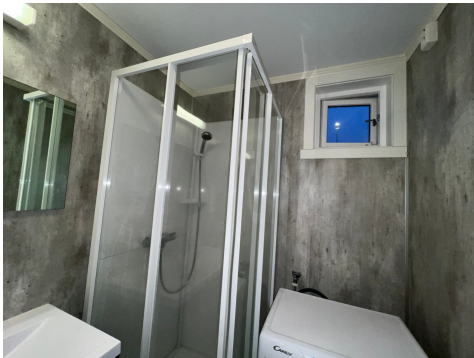
Mangler ventilasjon.

- Bedre ventilerings må etableres.

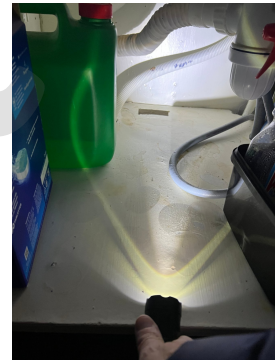
- Det er påvist fuktskjolder/svelling i bunnplate i benkeskap.

Svellemerker på eldre skrog.

Utbedring/påkost påregnelig. Skifte all innredning på sikt. Kjøpere anbefales å gjøre nærmere undersøkelser der det er svelle/fuktmerker.

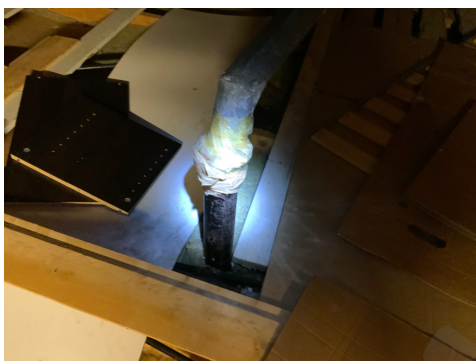
Ufagmessig kloakkavlufting.

Utbrede/påkoste avvik. Anbefaler nærmere undersøkelser.

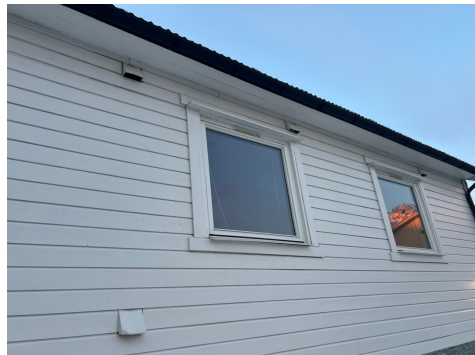
istykkerrustet netting.

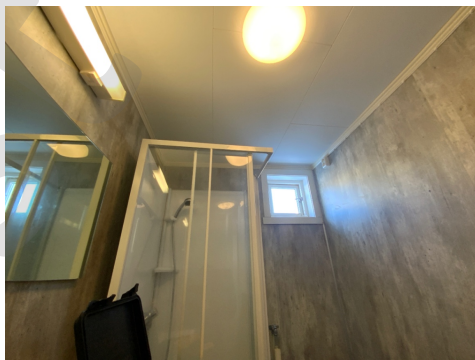
Bad mangler avtrekksvifte

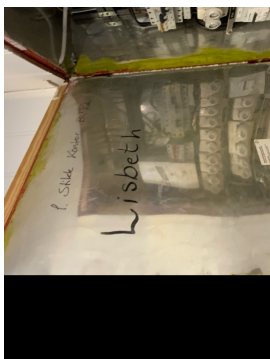
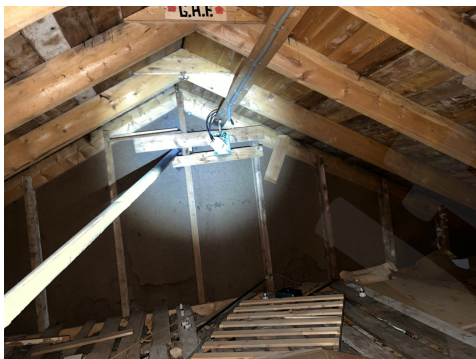
Løst hovededinnntak åpne koblingsboks (er)

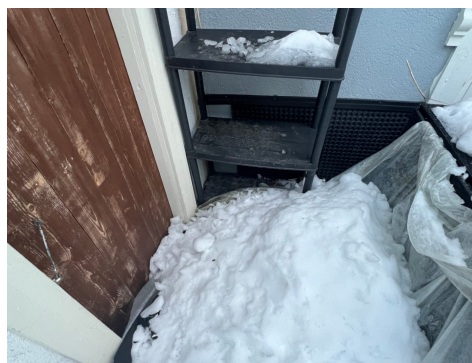
Stedvis mangler fuktsikring på mur.

Utbedre overnevnte avvik. Utbedringskostnader/vedlikehold er påregnelig.

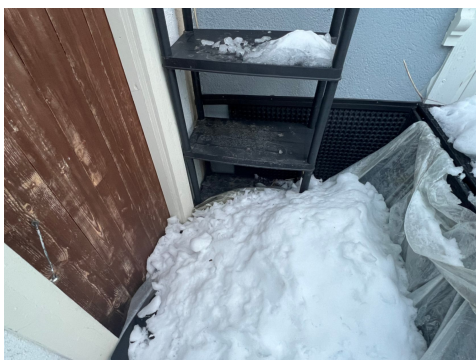
Stedvis mangler fuktsikring mot mur.

- Det må gjennomføres ytterligere undersøkelser.
- Lokal utbedring må utføres.

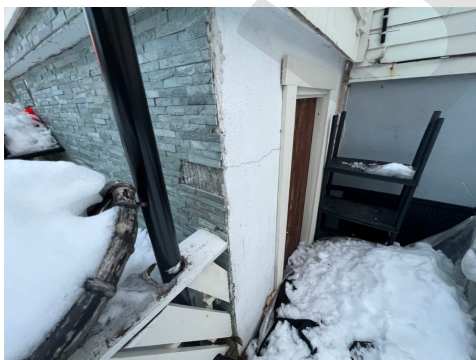
Alder, sprekker, skader og løsnede fliser.

- Påviste skader må utbedres.
- Lokal utbedring må utføres.

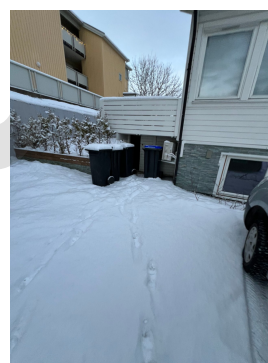
Stående vann ved varmepumpen.

- Tiltak:
- Det bør foretas nærmere undersøkelser av tomte når den er snøfri.
