VOLKSWAGEN ID.4 BAKHJULSDRIFT

TESTDATO: 06.08.2025

EC43688

CHASSISNR: WVGZZZE2ZMP023815

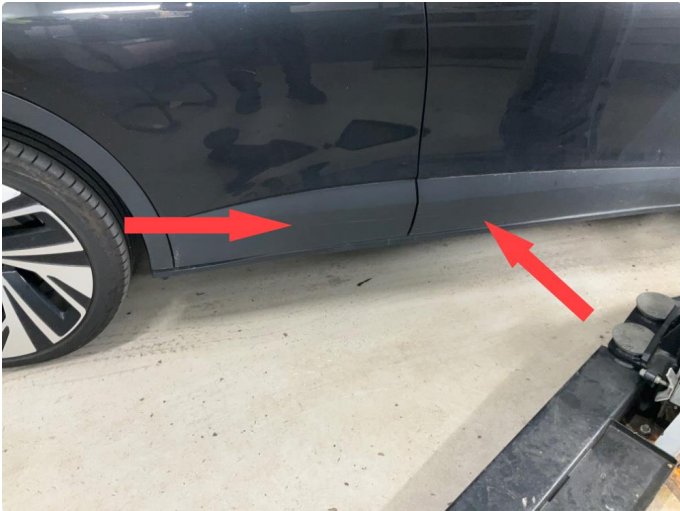
| Punkt | Beskrivelse | Plassering |
|---|---|---|
| 1.1 Dører | riper | |

1.1 Riper

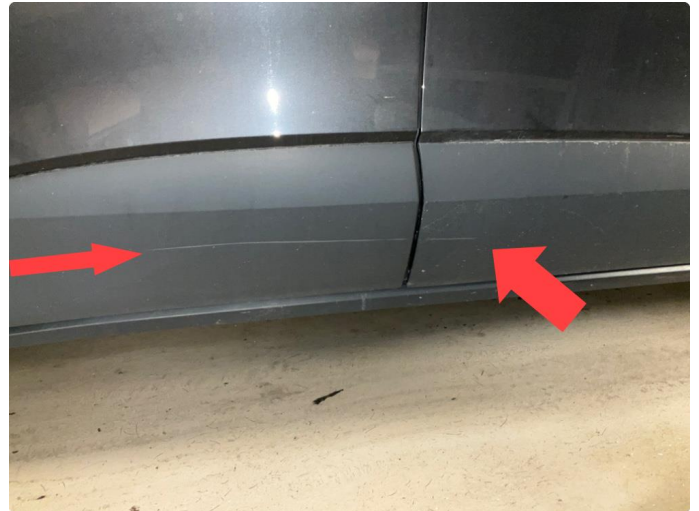
1.1 Riper

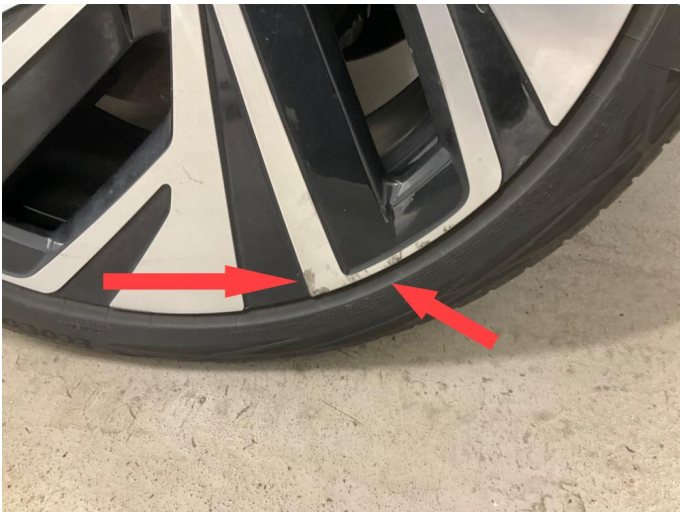
| Punkt | Beskrivelse | Plassering |
|---|---|---|
| 1.2 Dekk/Felger | ripert felg Diamond Cut | |

1.2 Ripert felg Diamond Cut

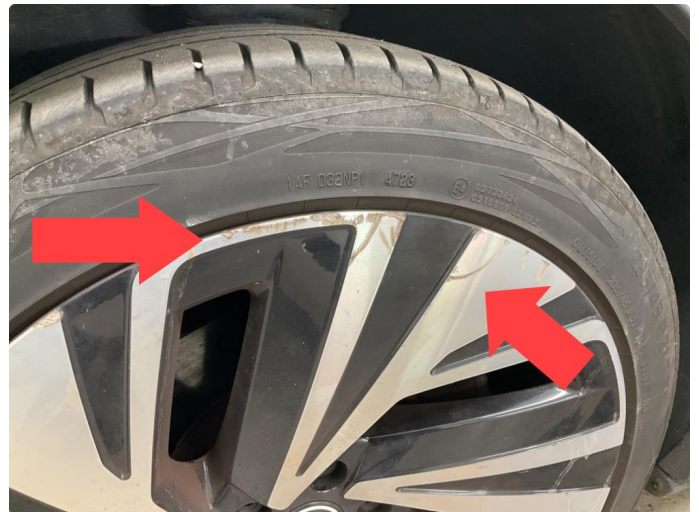
1.2 Ripert felg Diamond Cut

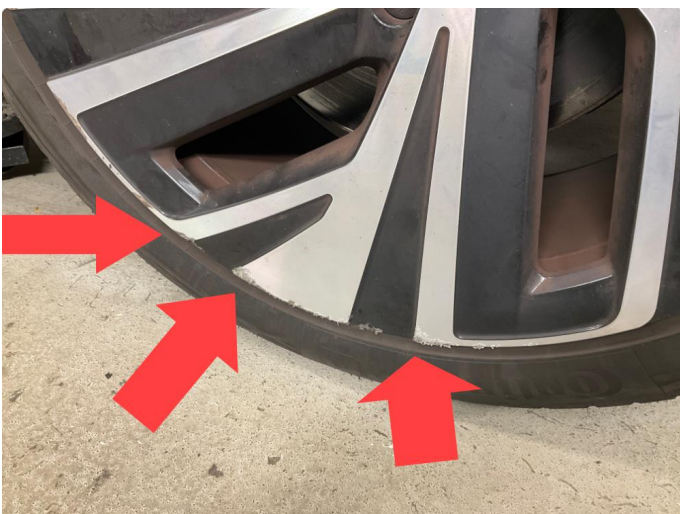
1.2 Ripert felg Diamond Cut

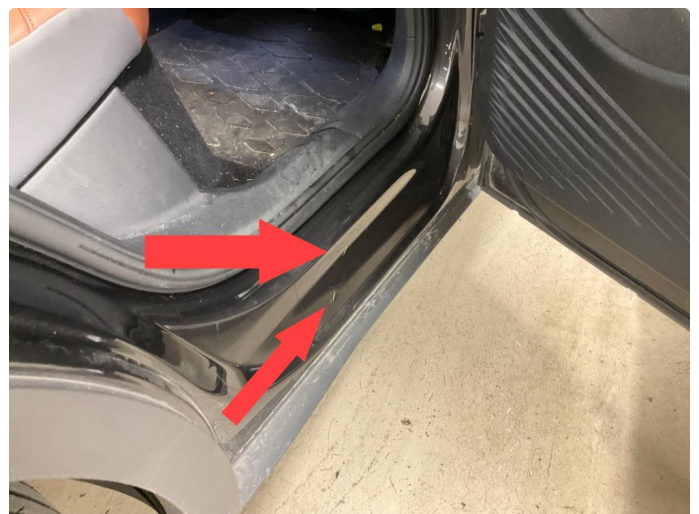
| Punkt | Beskrivelse | Plassering |
|---|---|---|
| 1.3 Terskler/innlastningssone | bulk - riper er penslet | |

1.3 Bulk - riper er penslet

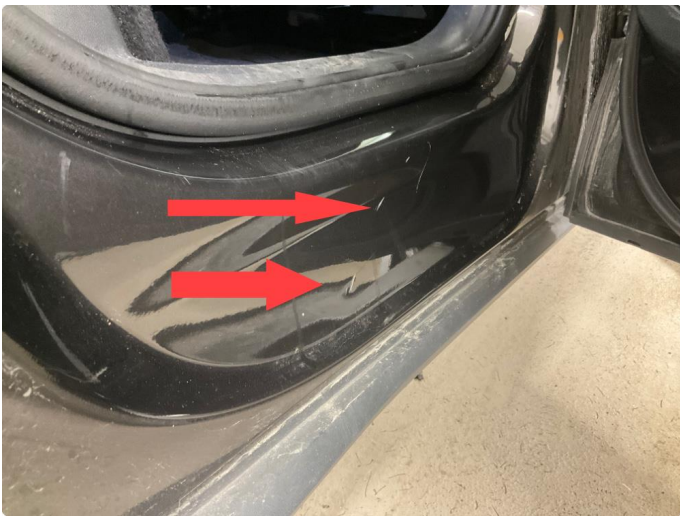
1.3 Bulk - riper er penslet

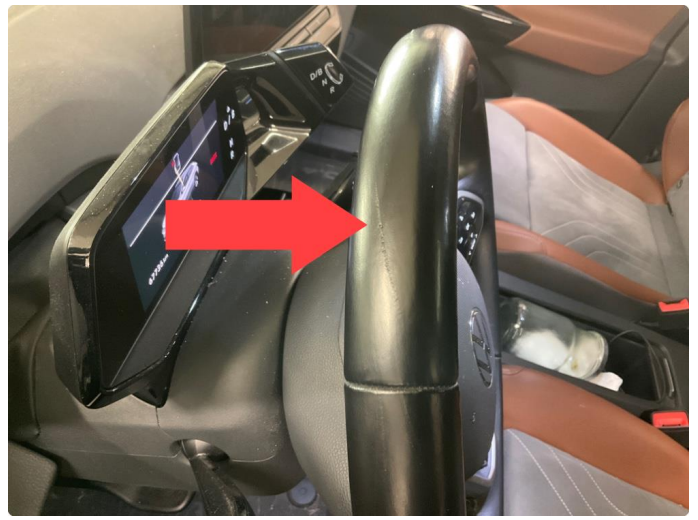
| Punkt | Beskrivelse | Plassering |
|---|---|---|
| 2.1 Ratt | riper | |

2.1 Riper
