VOLKSWAGEN CADDY 122 HK MANUELL 4X4

TESTDATO: 27.05.2025

KJ54976

NBF Tilstandsrapport er utarbeidet av Norges Bilbransjeforbund og Forbrukerrådet.

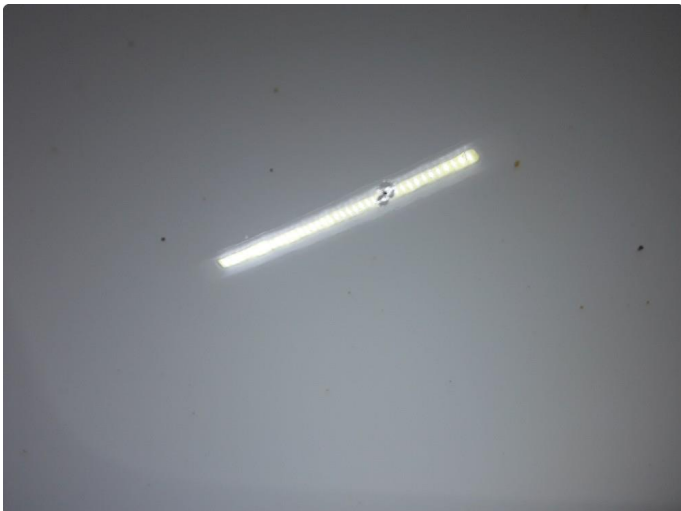
| Punkt | | Beskrivelse | Plassering |
|---|---|---|---|
| 1.2 | Dører | Liten steinsprut med korrosjon. | høyre bak |

1.2 Liten steinsprut med korrosjon.

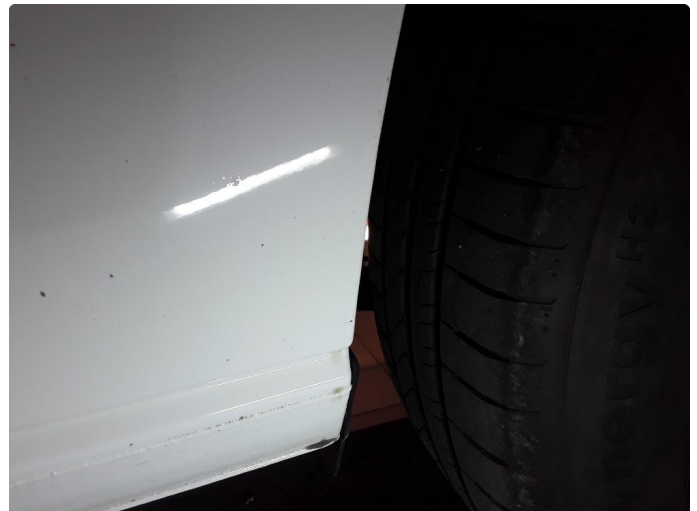
| Punkt | | Beskrivelse | Plassering |
|---|---|---|---|
| 1.3 | Skjermer | Liten steinsprut med korrosjon. | venstre bak |

1.3 Liten steinsprut med korrosjon.

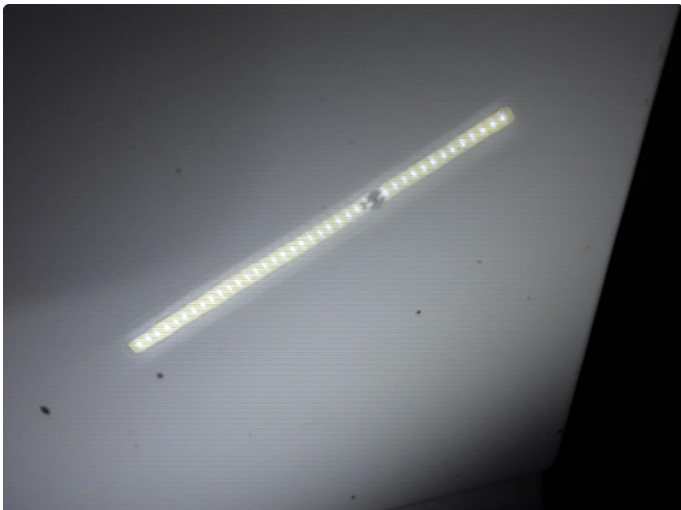
1.3 Liten steinsprut med korrosjon.

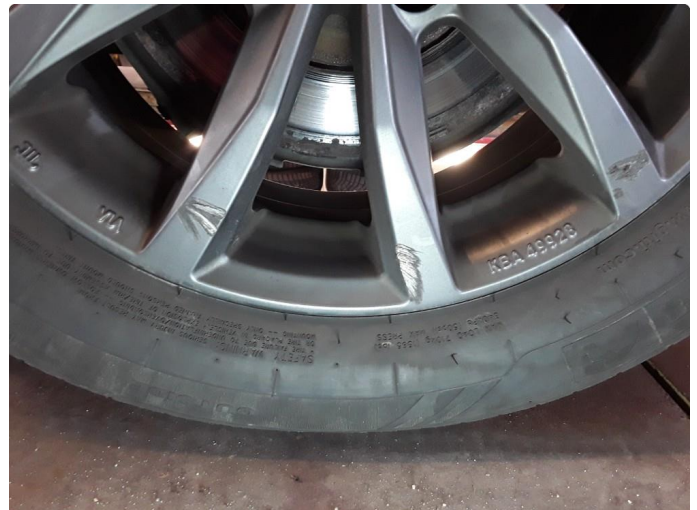
| Punkt | | Beskrivelse | Plassering |
|---|---|---|---|
| 1.4 | Dekk/Felger | 2 noe kantkjørte sommerfelger. | |

1.4 2 noe kantkjørte sommerfelger.

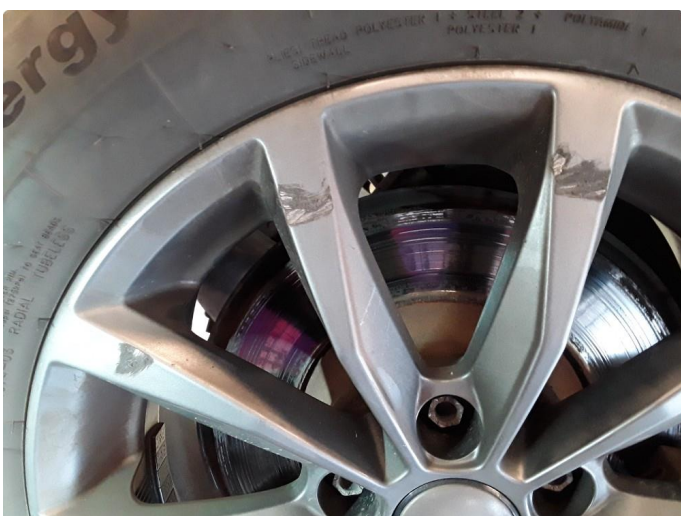
1.4 2 noe kantkjørte sommerfelger.
