TOYOTA PROACE FORHJULSDRIFT

TESTDATO: 10.03.2025

EF40748

CHASSISNR: YARV1ZKXZGZ248596

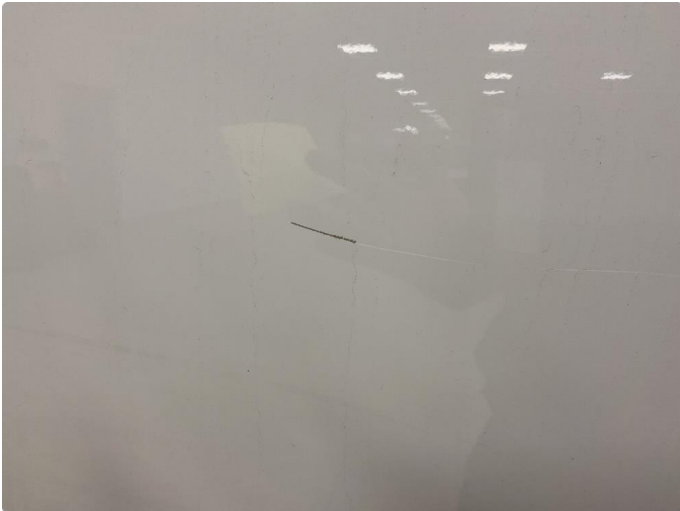
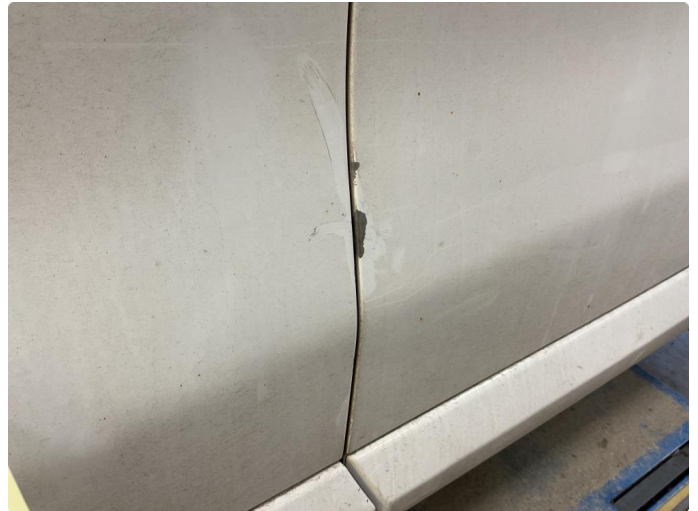
| Punkt | | Beskrivelse | Plassering |
|---|---|---|---|
| 1.1 | Dører | lakk flasser | |

1.1 Lakk flasser

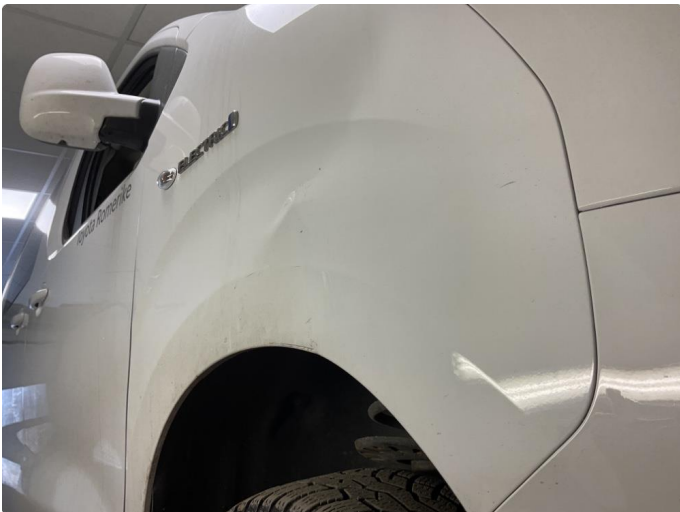
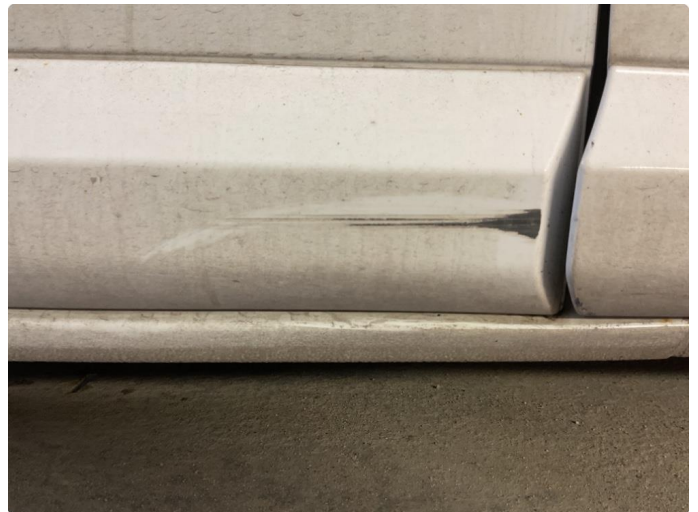
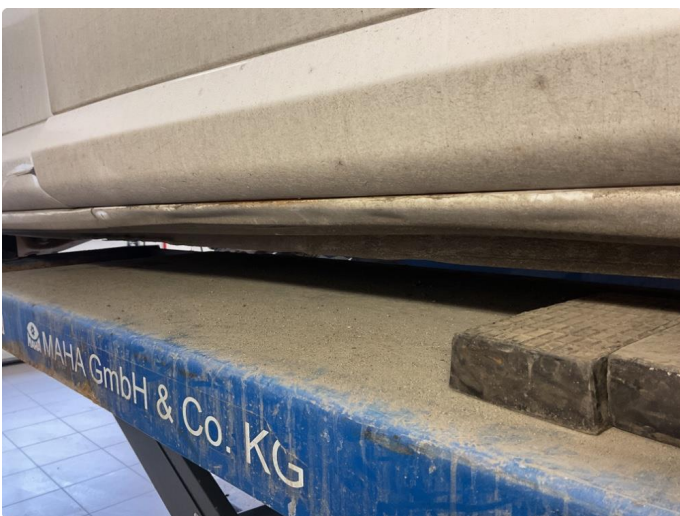
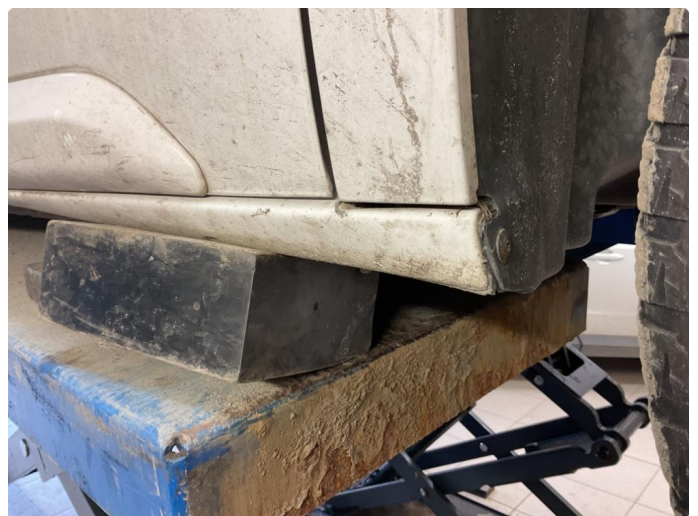
| Punkt | | Beskrivelse | Plassering |
|---|---|---|---|
| 1.2 | Skjermer | bulk med lakkskade | |

1.2 Bulk med lakkskade

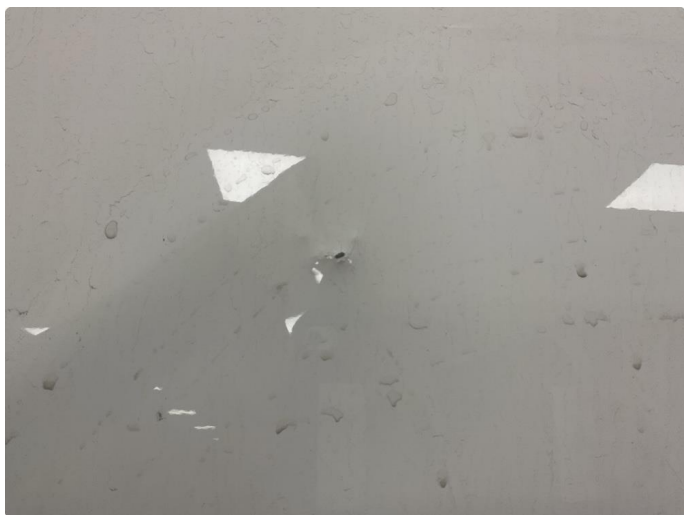
| Punkt | | Beskrivelse | Plassering |
|---|---|---|---|
| 1.3 | Skjermer | bulk | |

1.3 Bulk

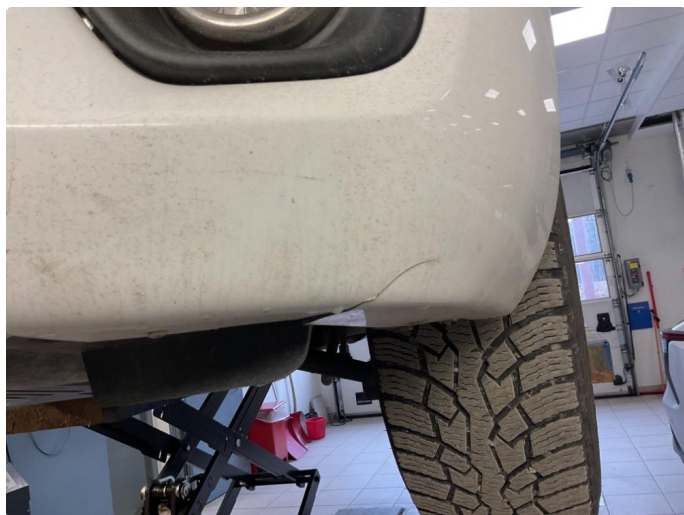
| Punkt | | Beskrivelse | Plassering |
|---|---|---|---|
| 1.4 | Støtfanger | sprukket | |

1.4 Sprukket

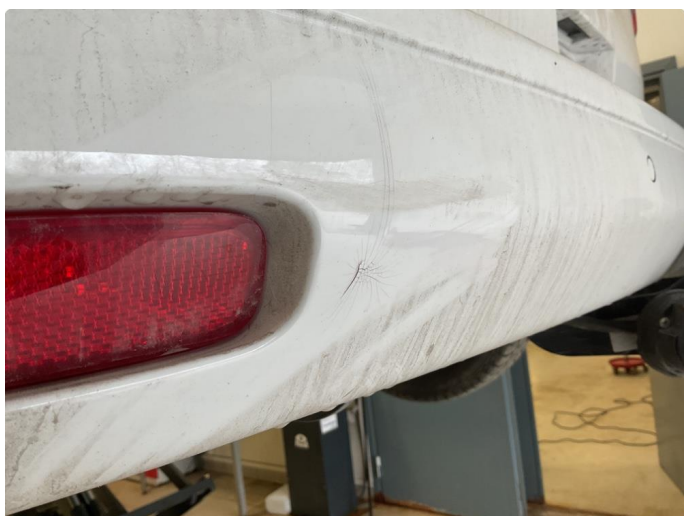
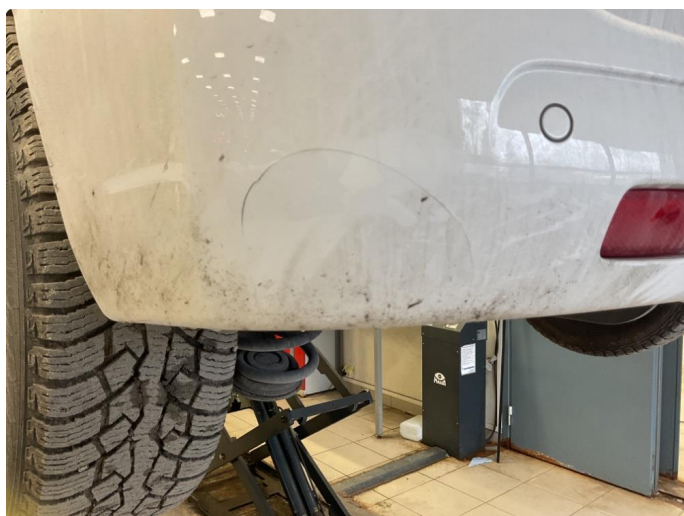
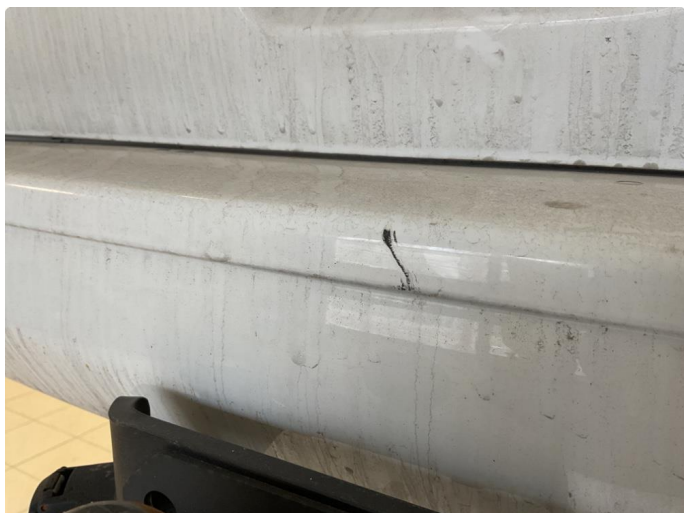
| Punkt | | Beskrivelse | Plassering |
|---|---|---|---|
| 1.5 | Støtfanger | skade | |

1.5 Skade

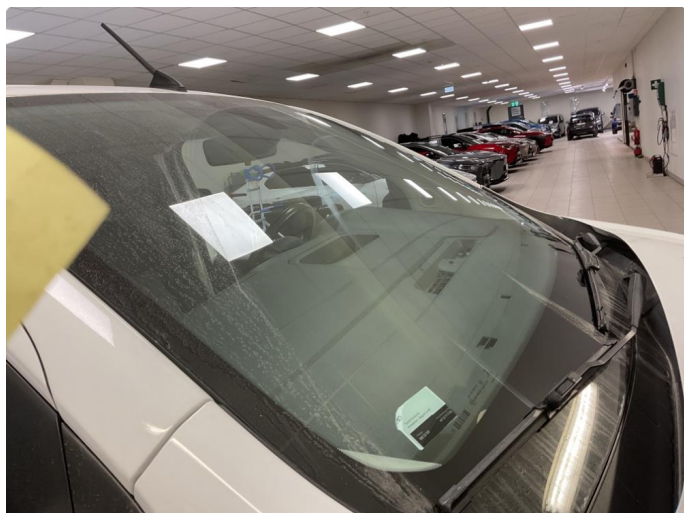
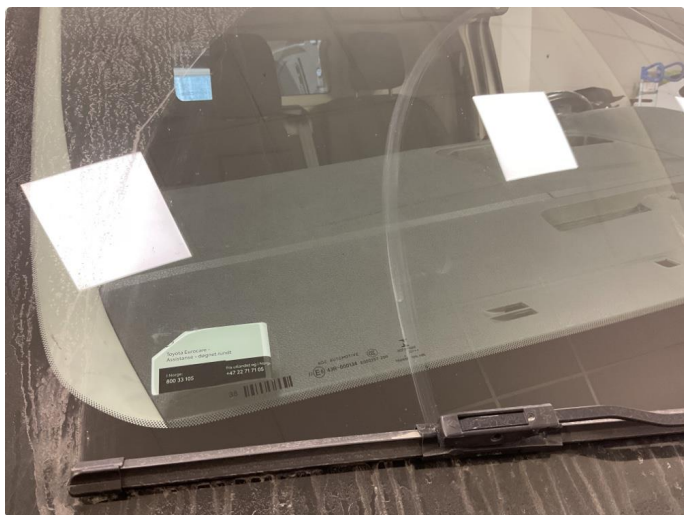
| Punkt | | Beskrivelse | Plassering |
|---|---|---|---|
| 1.6 | Frontvindu | riper | |

1.6 Riper
