VOLKSWAGEN GOLF 105 HK MANUELL FORHJULSDRIFT

TESTDATO: 18.08.2025

DK86980

NBF Tilstandsrapport er utarbeidet av Norges Bilbransjeforbund og Forbrukerrådet.

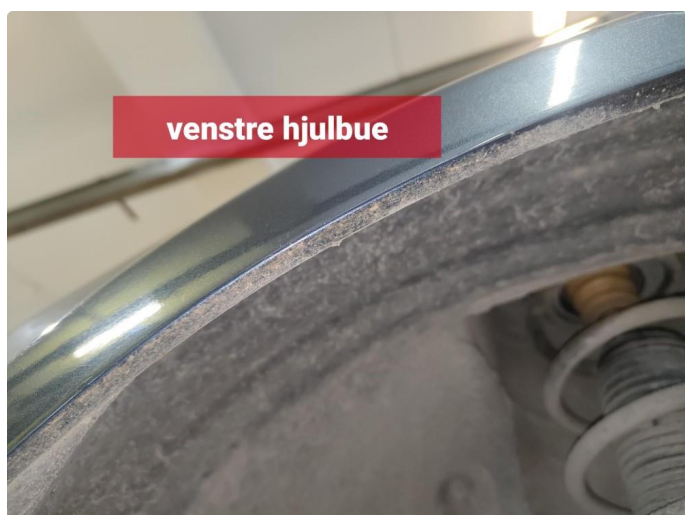
2.2 Korrosjon som har oppstått utifra normal slitasje. Kommer med kjørelengde og alder.

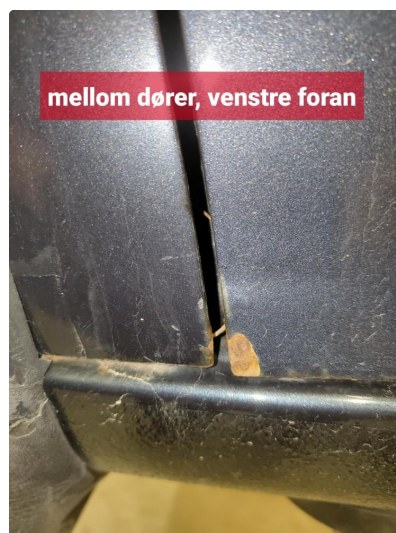
2.2 Korrosjon som har oppstått utifra normal slitasje. Kommer med kjørelengde og alder.

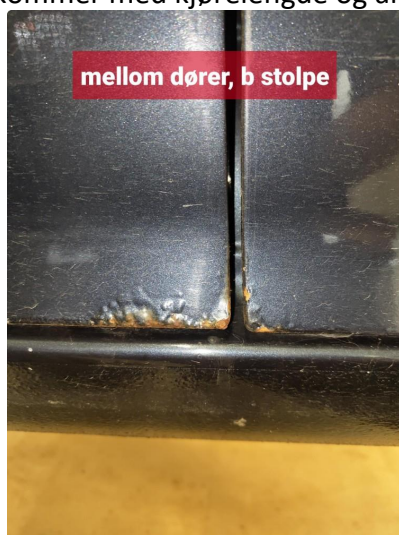
2.2 Korrosjon som har oppstått utifra normal slitasje. Kommer med kjørelengde og alder.

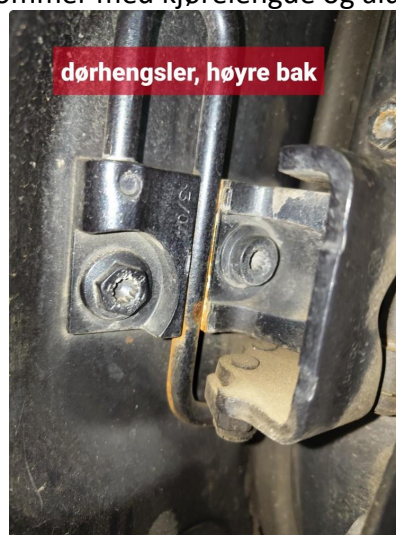
2.2 Korrosjon som har oppstått utifra normal slitasje. Kommer med kjørelengde og alder.

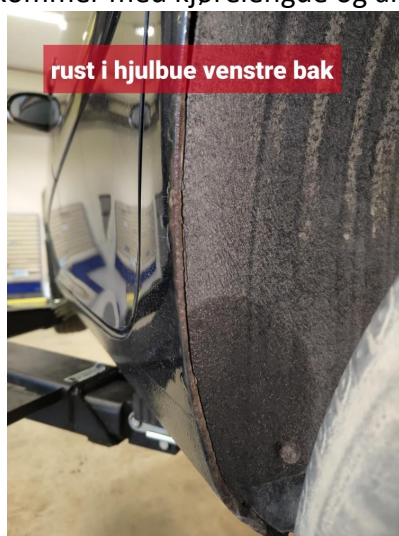
2.2 Korrosjon som har oppstått utifra normal slitasje. Kommer med kjørelengde og alder.

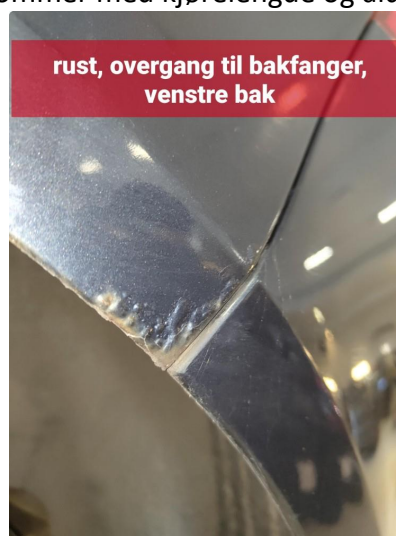
2.2 Korrosjon som har oppstått utifra normal slitasje. Kommer med kjørelengde og alder.

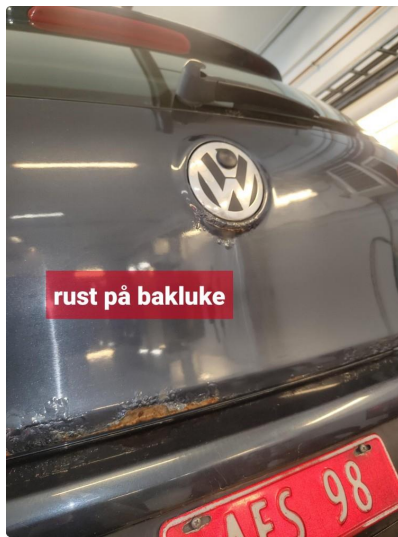
2.2 Korrosjon som har oppstått utifra normal slitasje. Kommer med kjørelengde og alder.

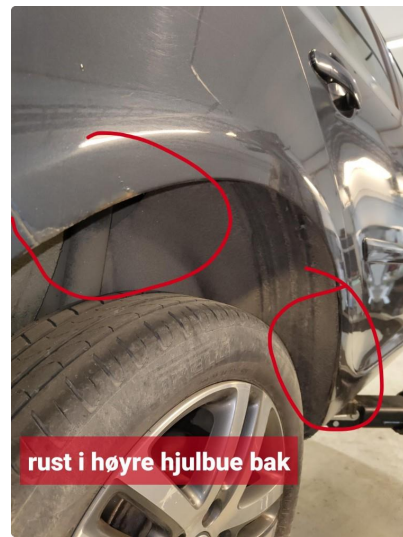
2.2 Korrosjon som har oppstått utifra normal slitasje. Kommer med kjørelengde og alder.

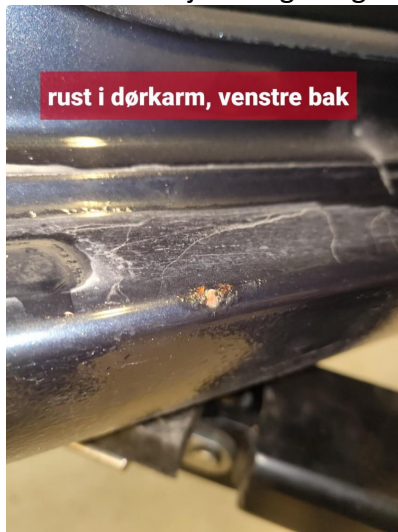
2.2 Korrosjon som har oppstått utifra normal slitasje. Kommer med kjørelengde og alder.

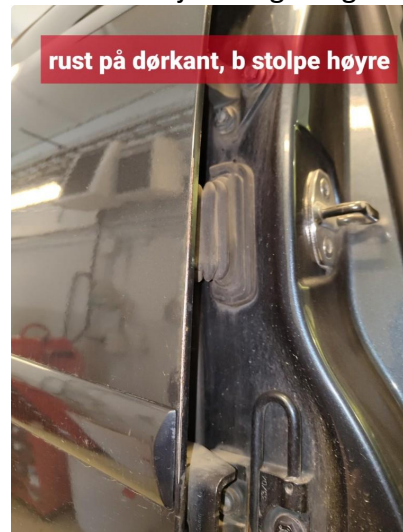
2.2 Korrosjon som har oppstått utifra normal slitasje. Kommer med kjørelengde og alder.

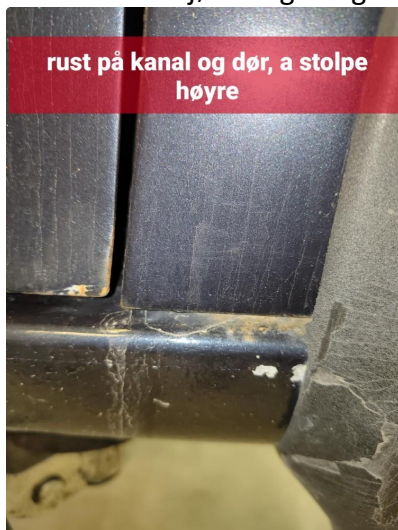
2.2 Korrosjon som har oppstått utifra normal slitasje. Kommer med kjørelengde og alder.

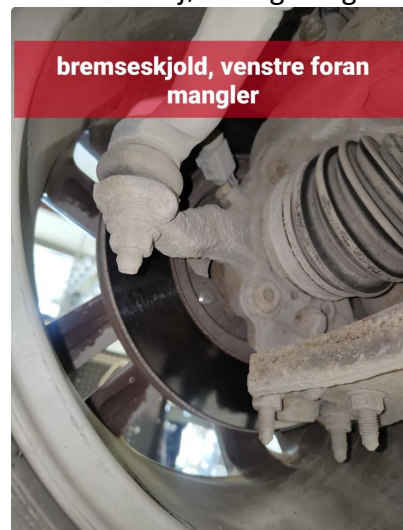
| Punkt | Beskrivelse | Plassering |
|---|---|---|
| 4.1 | Bremseeskjold | Bremseeskjold, venstre foran; mangler<br>Bremseeskjold begge sider bak er betraktelig korrodert med hull |

4.1 Bremseskjold, venstre foran; mangler  
Bremseskjold begge sider bak er betraktelig korrodert med hull

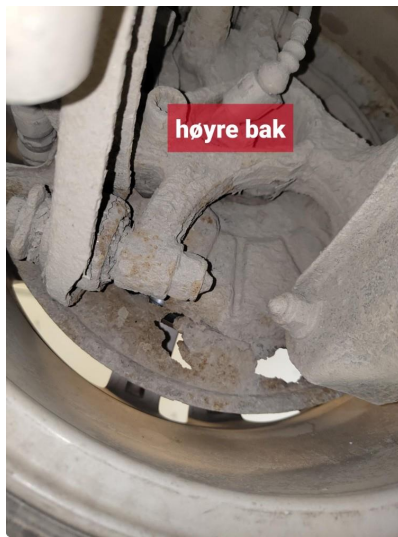
4.1 Bremseskjold, venstre foran; mangler  
Bremseskjold begge sider bak er betraktelig  
korrodert med hull

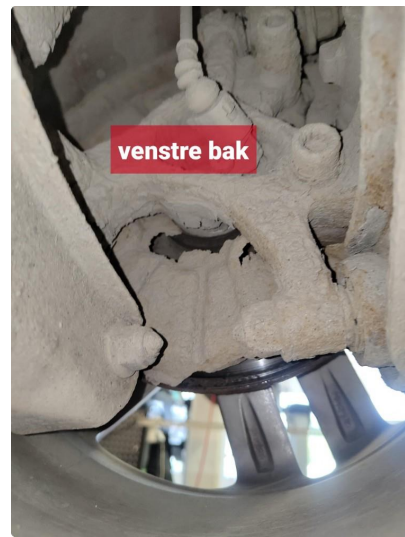
4.1 Bremseskjold, venstre foran; mangler  
Bremseskjold begge sider bak er betraktelig  
korrodert med hull
