Tilstandsrapport

Enebolig

Gate 7 30, 6700 MÅLØY

Rapportdato: 13.02.2025

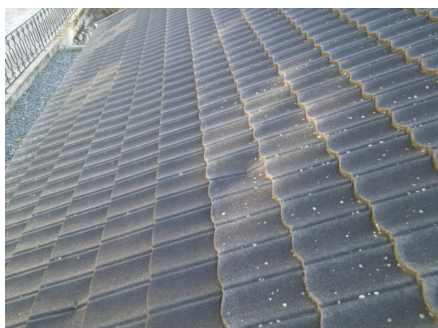
Bulk i platen

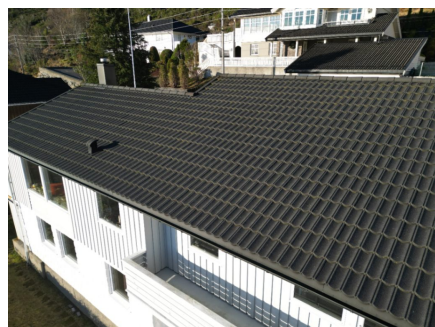
Det er ikke montert snøfangere på taket

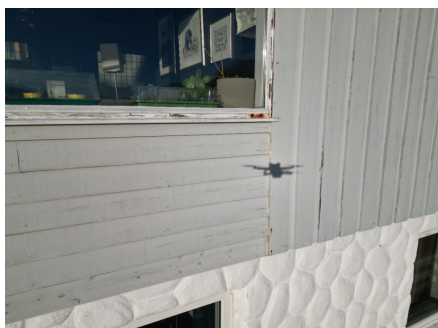
- Det er påvist spredte råteskader i bordkledningen.
- Det er ingen musesperre i nedre kant av konstruksjon.
- Det er værslitt/oppsprukket trevirke/trepaneler.

Værslitt trevirke vil ha redusert beskyttelse mot fukt, noe som øker risikoen for sprekkdannelser, råte og nedbrytning over tid. Overflaten kan være tørket ut, flasset eller grånet, og i utsatte områder kan skader på treverket føre til nedsatt funksjonsevne. Det anbefales vedlikehold i form av rengjøring, påføring av beskyttende behandling (maling, beis eller olje) og eventuell utskifting av skadet trevirke.

Værslitt kledning

- Det må foretas tiltak for å lukke avviket.
- Musesperre må etableres.

Det anbefales å gjøre tiltak med montering av musebånd/børste i nedre kant av bordkledning. Det tas et spesifikt forbehold at ved manglende musebånd/børste i eldre boliger gir risiko for at mus kan trenge inn i boligen.

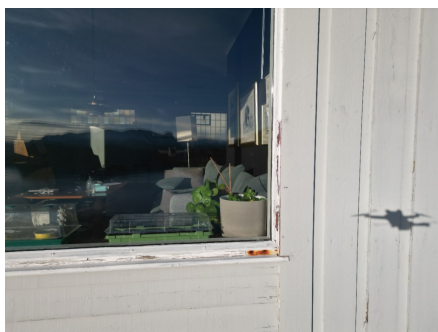
- Det er påvist at enkelte vinduer er vanskelig å åpne/lukke.
- Det er påvist tegn på innvendig kondensering av enkelte vindusglass.
- Karmene i vinduer er slitte og det er sprekker i trevirket.

Værslitte vinduer av tre kan ha svekket overflatebeskyttelse, noe som øker risikoen for fuktinntregning, sprekkdannelser og råteskader. Slitasje over tid kan også føre til redusert tetthet, noe som påvirker isolasjonsevnen og kan gi trekk. Det anbefales vedlikehold i form av rengjøring, sliping og påføring av maling eller beis. Ved råte eller svekket funksjon bør utskifting vurderes.

Værslitt vindu.

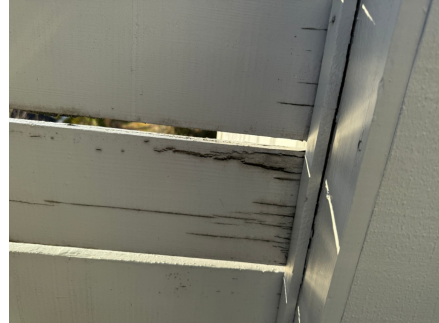
- Rekkverket er for lavt i forhold til dagens krav til rekkverkshøyder.
- Glassfibertekking er sårbar for bevegelser i konstruksjonene, som resulterer i rissdannelser og uttetheter.

Værslitt trevirke for rekkverk. Må overflatebehandles.

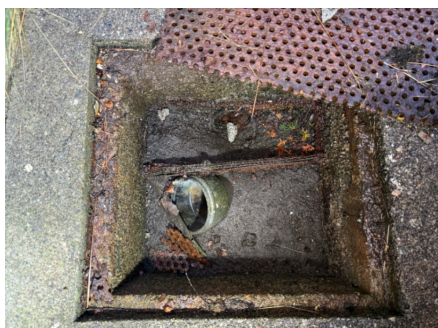
Sluk ved krypkjeller

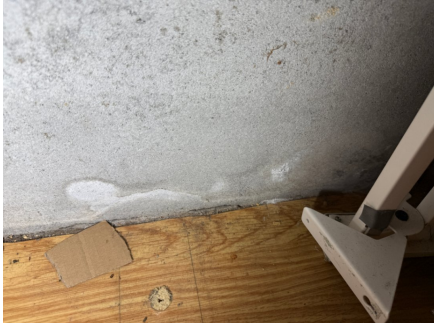
- Det er påvist indikasjoner på noe fuktgjennomtrenging inn i kjellermur.

Tegn til saltutslag på nedre del av vegg sett fra bod.

Det anbefales å overvåke konstruksjonen jevnlig for å se utvikling over tid.

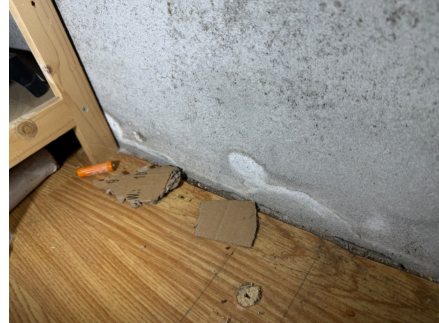
Tegn til saltutslag på nedre del av vegg sett fra bod.

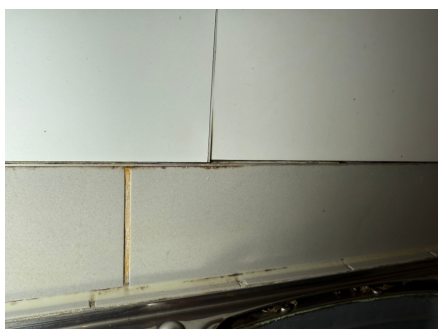
Det er tegn til fuktsvelling i nedre kant og skjøyt i baderomsplater på dusjen. Svertesopp i silikon i overgang mellom sokkel list og sokkelflis mellom gulv og vegg.

Svelling i skjøter på baderomsplater tyder på fuktinntrengning, noe som kan svekke platene og gi økt risiko for skjulte skader som råte og mugg. Skadet materiale bør vurderes for utskifting

Tegn til fuktsvelling i nedrekant av baderomsplaten. Misfarging i fuger

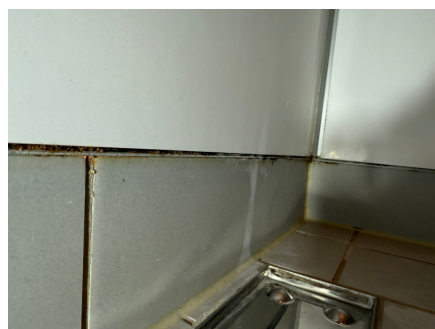
Manglende eller lite silikon i plateskjøtene øker risikoen for fuktinntrengning, som kan føre til skjulte skader som råte og mugg. Dette kan redusere våtrommets levetid og i verste fall forårsake lekkasjer til tilstøtende konstruksjoner. For å sikre tetthet bør fugene kompletteres med våtromsilikon, og eksisterende fuger vurderes for utskifting ved behov. Jevnlig vedlikehold og ettersyn anbefales.

Misfarging og lite silikon i overgang mellom sokkelist og baderomsplate.
