# Tilstandsrapport

📍 Mindes vei 4 C, 3515 HØNEFOSS

# Gnr. 86, Bnr. 241

Rapportdato: 16.11.2022

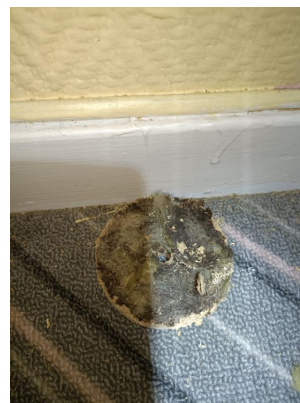
Det er tatt hull fra soverom i vegg med dusj og servant. Det er målt fukt i bunnsvill.

Baksiden av sponplate vegg soverom mot bad.

Svertesopp på baksiden av spon mot soverom. Det ble ikke registrert unormale fukt verdier. Baderommet har ikke vært i bruk på lenge.

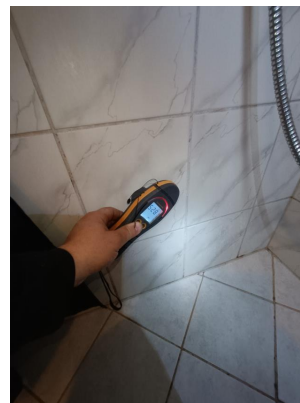
Det er tatt hulltaking fra soverom i vegg bak dusj.

Fuktsøk fra baderom i dusj.

Det registreres noe forhøyde verdier fukt i trevirke ned mot gulv som i seg selv ikke gir grobunn for sopp og råte. Ikke mulig å måle i bunnsvill. Det ble utført måling av relativ luftfuktighet i vegg. Det registreres høy RF med en dugpunkttemperatur opp mot 13grader. I tillegg er det utført fuktsøk fra baderom med store utslag i nedre del av vegg i hjørnet i dusj.

Det er høy sannsynlighet for skjulte fukt og råteskader i vegger.

Det må gjøres ytterligere undersøkelser for å kunne fastslå ett eventuelt skadeomfang. Tiltak jfr. generelt om våtrom i andre etasje.

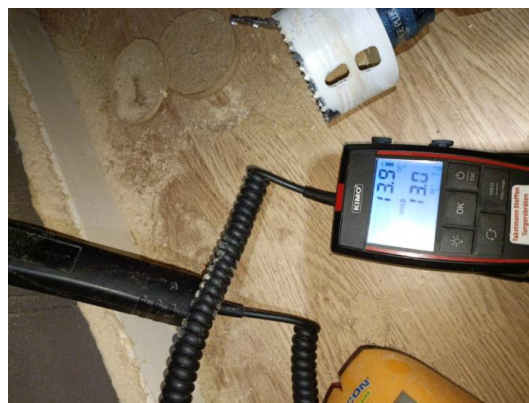
Rf-måling i dusjvegg.
