# NAF Bruktbiltest

**Testdato**  
17.06.2025

| <b>Bilmerke</b> | Volkswagen | <b>Motorstørrelse</b> | 1968 cm <sup>3</sup> |
| <b>Modell</b> | PASSAT | <b>Motoreffekt</b> | 125 kW |

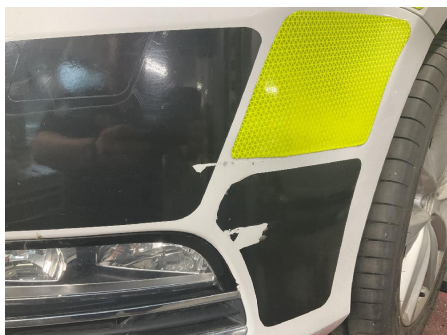
**1. Støtfanger foran**

| Ref.Id | Repareres | Resultat | Beskrivelse |
|---|---|---|---|
| 86.3 | Lakk / karosseri utvendig | Lakkriper: | Høyre sidekanal, Venstre sidekanal, Støtfanger foran, Venstre forskjerm |

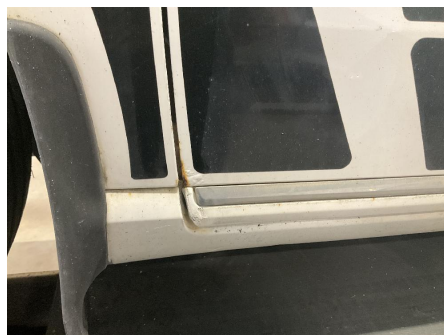
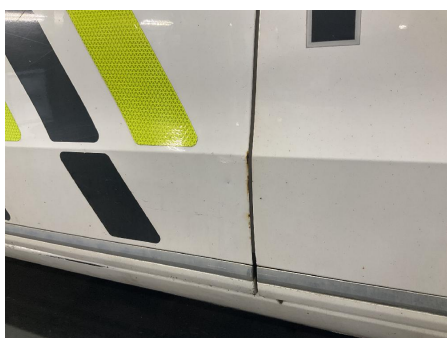
**3. Venstre fordør**

| Ref.Id | Repareres | Resultat | Beskrivelse |
|---|---|---|---|
| 86.12 | | Steinsprut/lakksår | Høyre bakskjerm, Venstre bakskjerm, Høyre bakdør, Venstre bakdør, Venstre fordør, Høyre fordør |

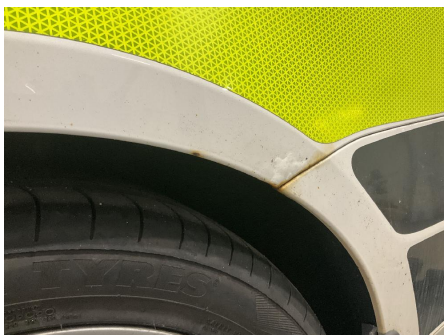
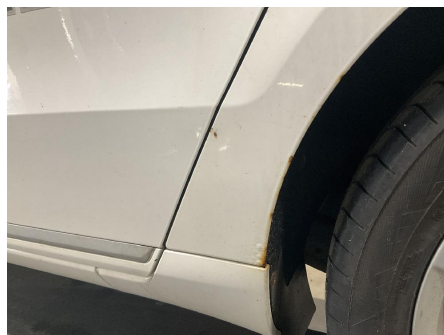
**8. Venstre bakskjerm**

| Ref.Id | Repareres | Resultat | Beskrivelse |
|---|---|---|---|
| 86.7 | | Lakkblærer | Venstre bakskjerm |

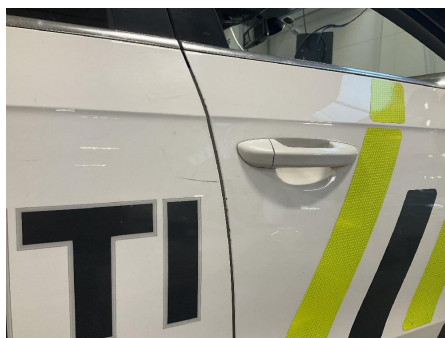
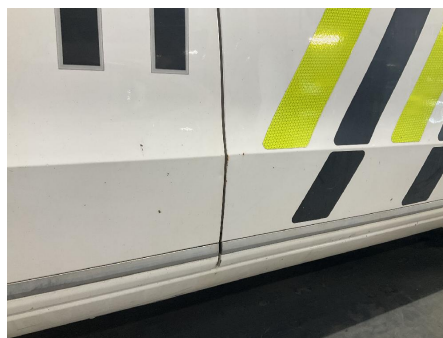
**14. Høyre fordør**

| Ref.Id | Repareres | Resultat | Beskrivelse |
|---|---|---|---|
| 96.1 | Dørtrekk | Hull/rift/flenge i dørtrekk: | Høyre fordør |

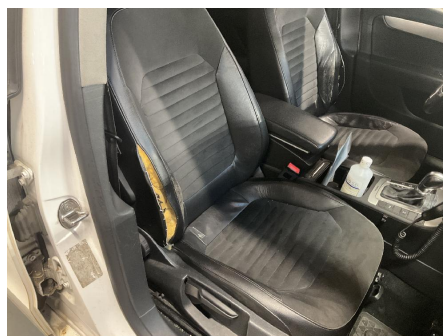
**27. Seter**

| Ref.Id | Repareres | Resultat | Beskrivelse |
|---|---|---|---|
| 98.3 | Seter | Hull/rift gjennom setetrekk: | Høyre foran, Venstre foran |
| 98.6 | | * Skade stopping seterygg begge seter foran. | |

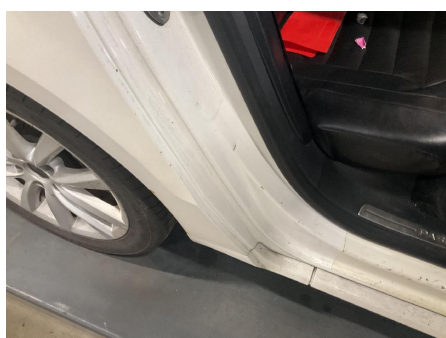
**28. Døråpning**

| Ref.Id | Repareres | Resultat | Beskrivelse |
|---|---|---|---|
| 97.1 | Døråpning | Sår eller skade: | Høyre bakdør, Venstre bakdør, Venstre fordør, Høyre fordør |

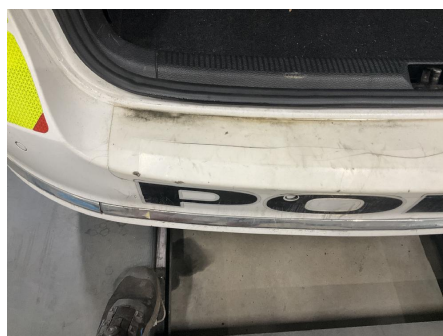
**33. Støtfanger bak**

| Ref.Id | Repareres | Resultat | Beskrivelse |
|---|---|---|---|
| 86.4 | | Skadet: | Støtfanger bak |

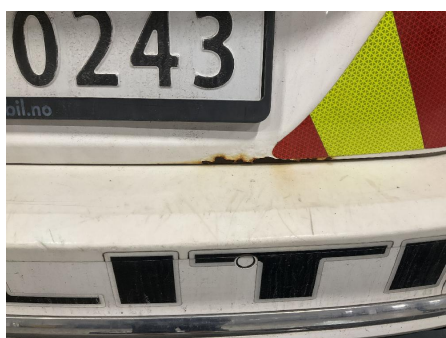
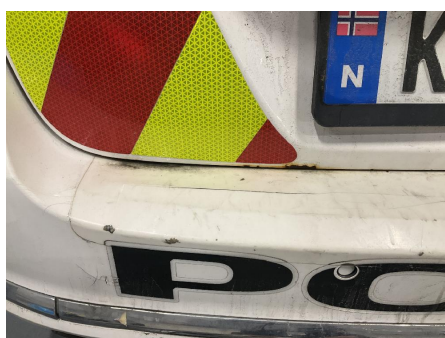
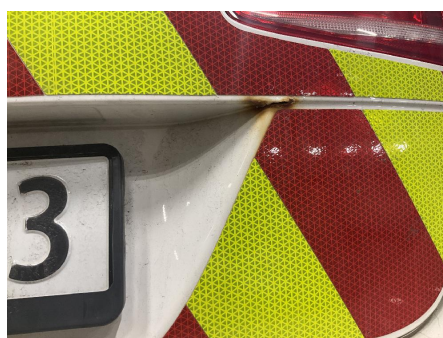
**34. Bakluke**

| Ref.Id | Repareres | Resultat | Beskrivelse |
|---|---|---|---|
| 86.9 | | Rustangrep: | Bakluke |
