# Tilstandsrapport

Boligbygg med flere boenheter

Sam Eydes gate 185 D, 3660 RJUKAN

Befaringsdato: 28.03.2025

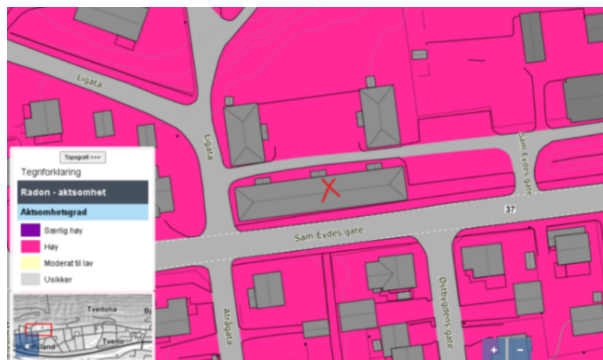
## TG 2 Radon

- Det er ikke foretatt radonmålinger, og bygget er heller ikke utført med radonsperre.

- Det bør gjennomføres radonmålinger.

**Kostnadsestimat:** Under 10 000

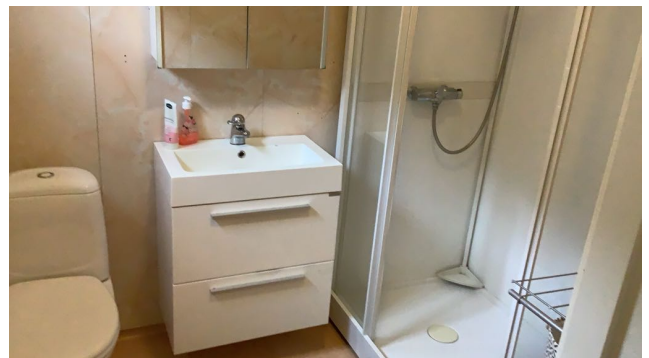
## TG 3 Generell

Det er skade på vask.

Det er bestemt i ny forskrift at alle våtrom bygget før 1997 skal ha en tilstandsgrad 3 på grunn av forventet levetid er overskredet og stor fare for avvik og skader.

Denne bør skiftes ut.

**Kostnadsestimat: 100 000 - 300 000**

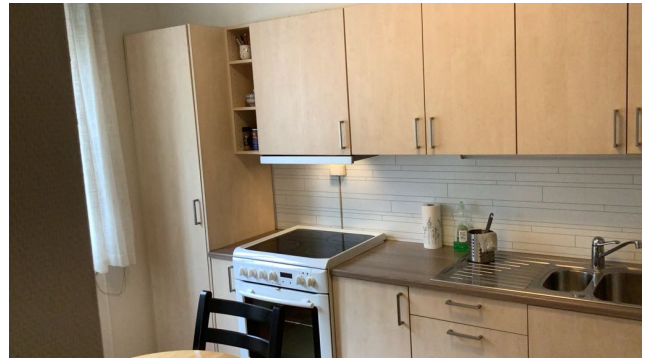
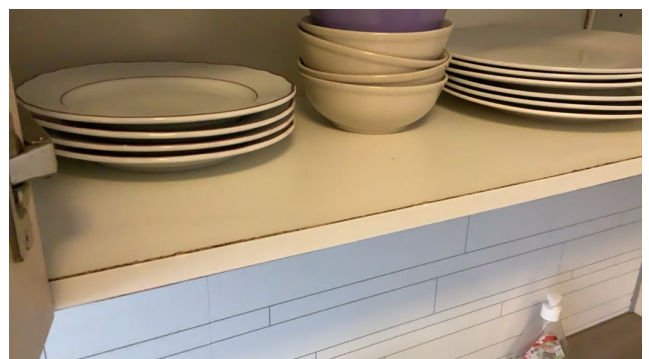
## KJØKKEN

- Det er påvist skader på overflater/kjøkkeninnredning utover normal slitasjegrad.

- Påviste skader må utbedres.

- Det må påregnes lokal utbedring/utskifting.

Kostnadsestimat: 10 000 - 50 000

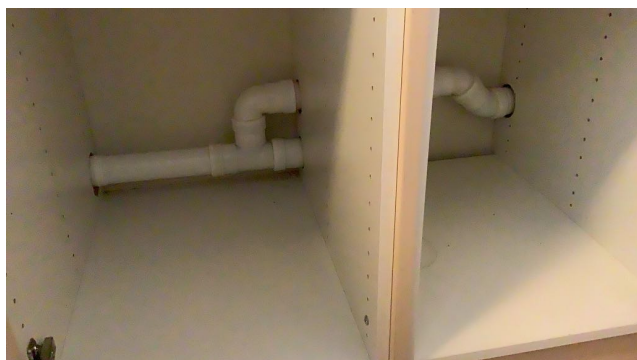
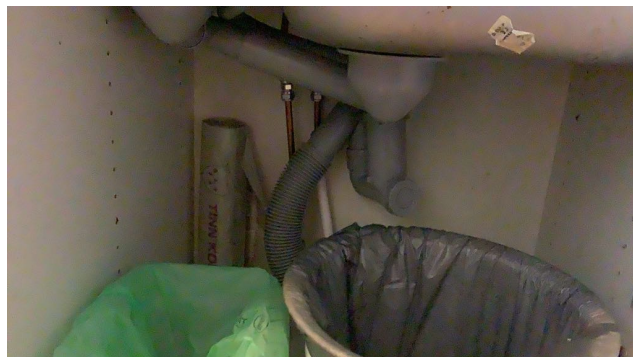
### ! TG 2 Avløpsrør

- Det er ikke behov for utbedringstiltak siden anlegget fungerer i dag, men ut ifra alder kan skader plutselig oppstå på eldre anlegg.
- I forbindelse med oppgradering av våtrom vil det være naturlig med utskiftning av rør.

**Kostnadsestimat:** Ingen umiddelbar kostnad
