**RENAULT CAPTUR 90 HK MANUELL FORHJULSDRIFT**
**TESTDATO: 14.10.2024**
**KODE: 1533510**

<b>YF14893</b>	<b>31 344 KM</b>	<b>11.02.2019</b> Førstegang registrert	<b>Bensin</b>
----------------	------------------	--	---------------

NBF Tilstandsrapport er utarbeidet av Norges Bilbransjeforbund og Forbrukerrådet.

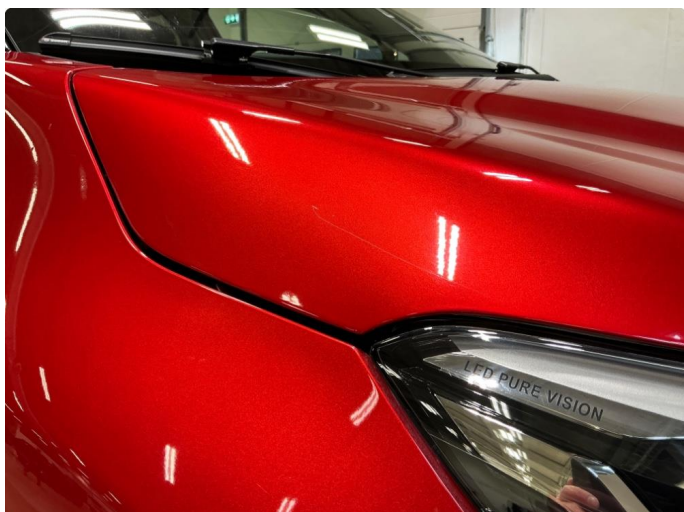
1.1 Venstre side - ripe

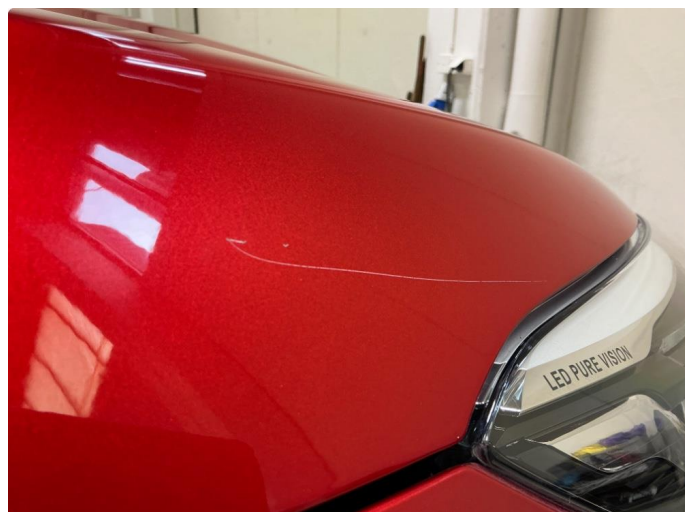
1.1 Venstre side - ripe

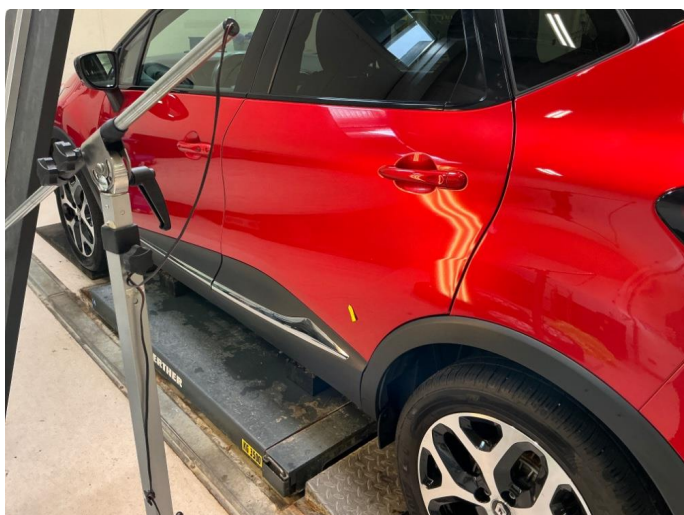
1.2 Venstre dør bak - liten bulk

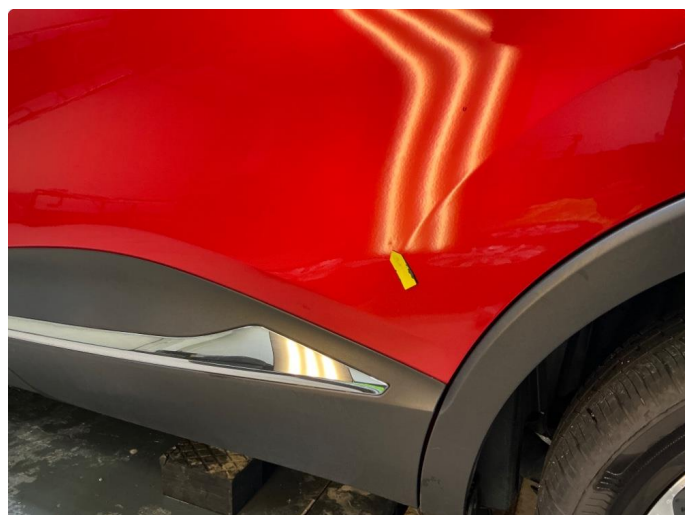
1.2 Venstre dør bak - liten bulk

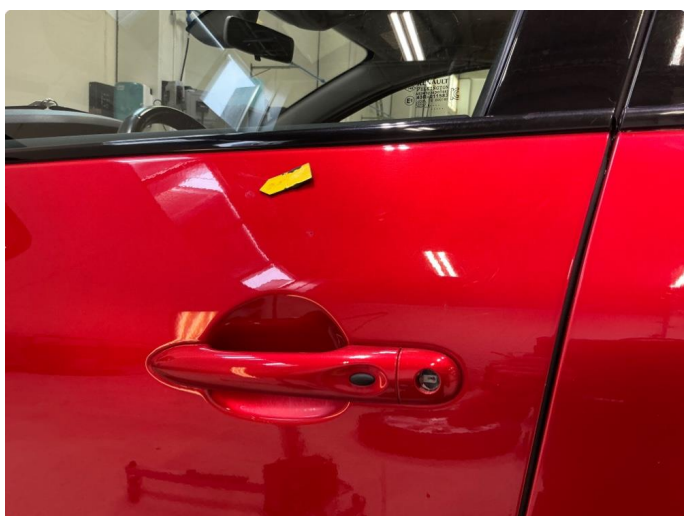
1.3 Venstre dør foran - sår penslet tidligere

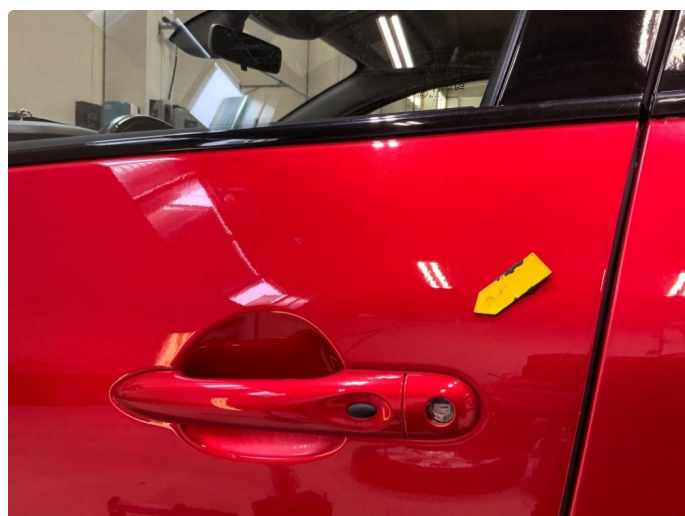
1.3 Venstre dør foran - sår penslet tidligere

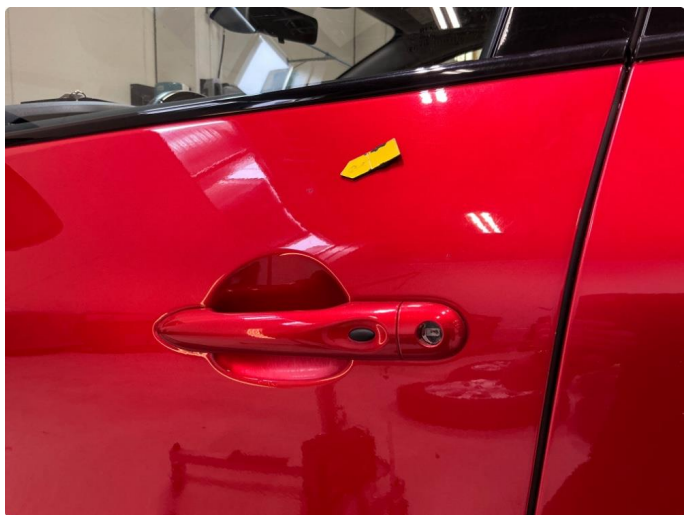
1.3 Venstre dør foran - sår penslet tidligere

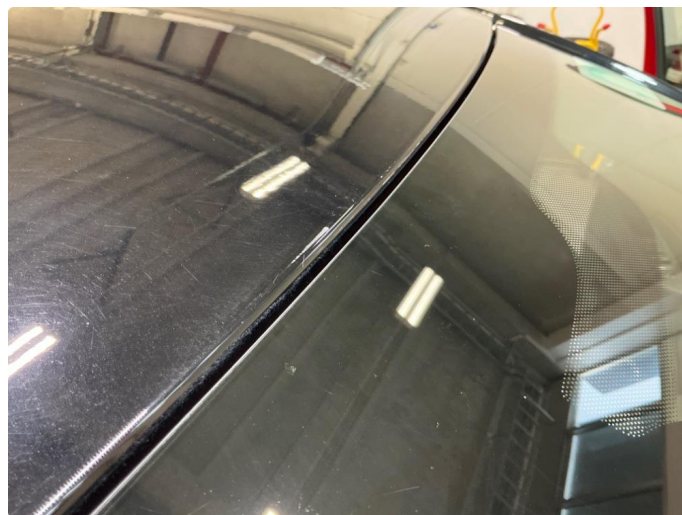
1.4 Riper tak
