NAF Bruktbiltest

Testdato
31.03.2025

Bilmerke	Volkswagen	Motorstørrelse	2461 cm ³
Modell	TRANSPORTER O. CARAVELLE	Motoreffekt	96 kW
Type	7HC	Aksler i drift	1
Registreringsnr.	XK16912	Drivstofftype	Diesel
Understellsnr.	WV2ZZZ7HZ9H029882	Kjøretøygruppe	101
Km.stand.	236414	Bruktimportert	Nei
Farge	Svart	Registreringsår	2008
		Registrert første gang	11.08.2008
		Frist for neste EU kontroll	27.02.2026

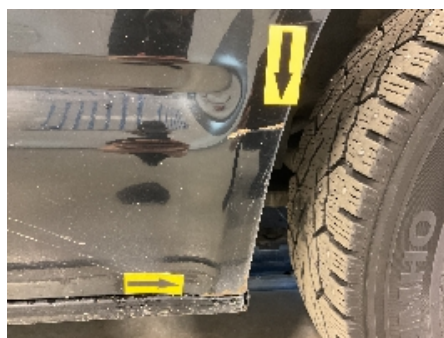
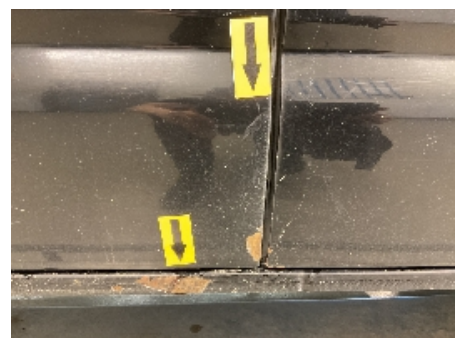
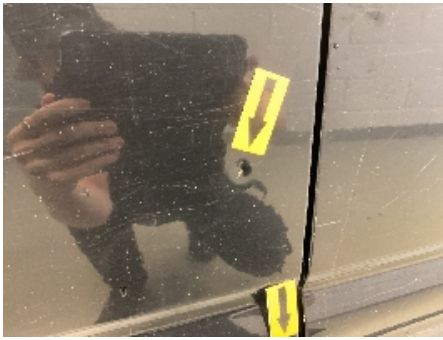
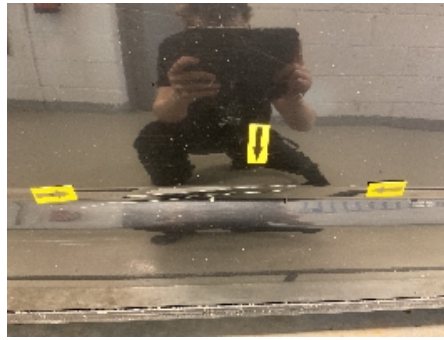
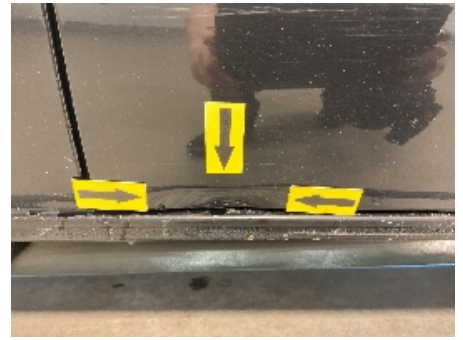
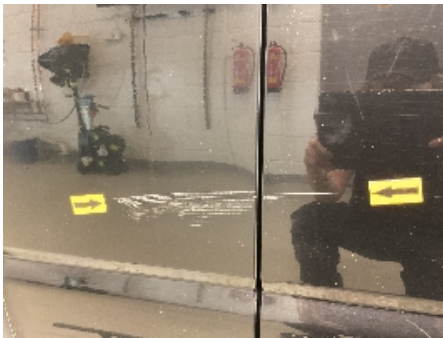
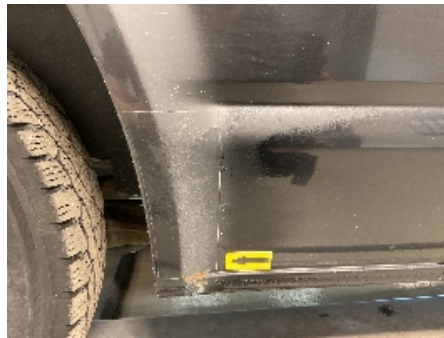
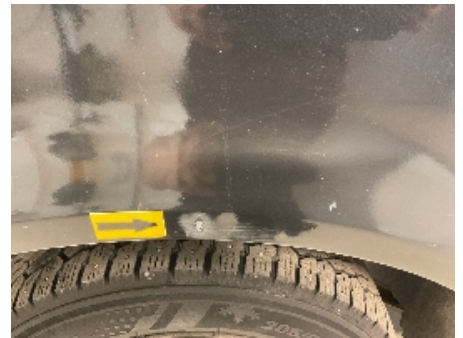
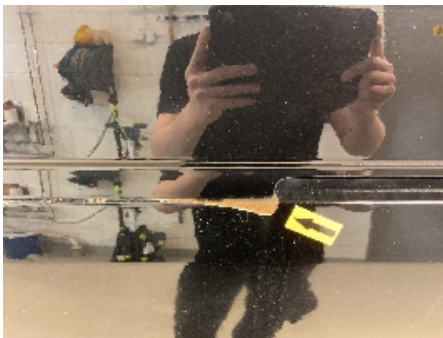
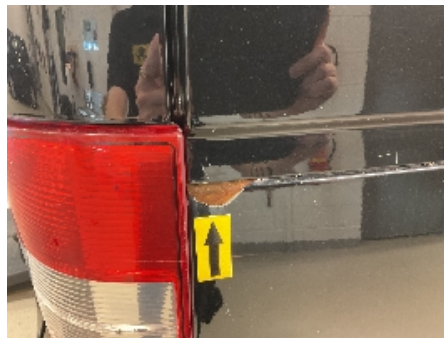
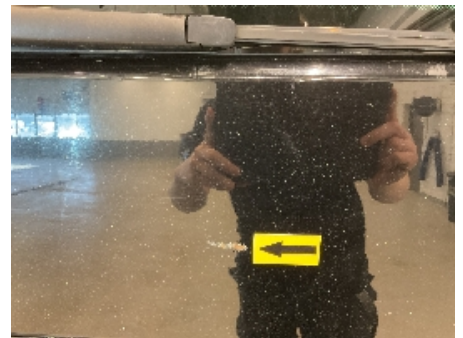
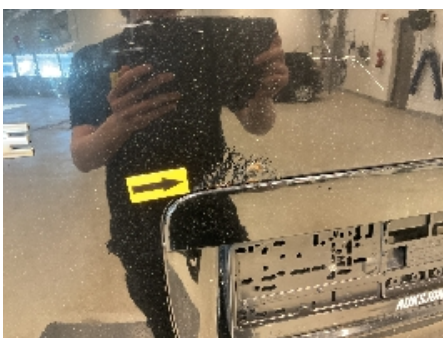
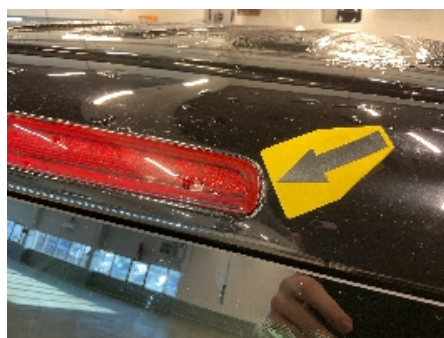
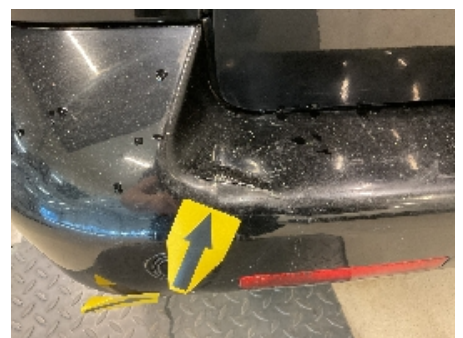
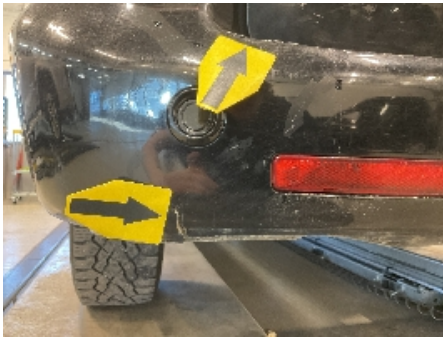
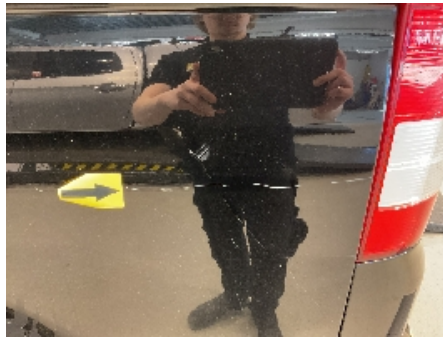
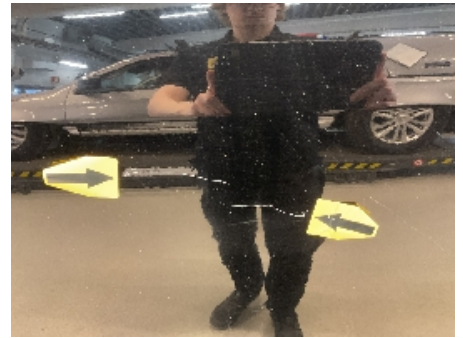
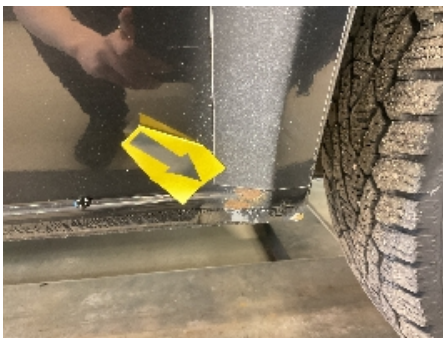
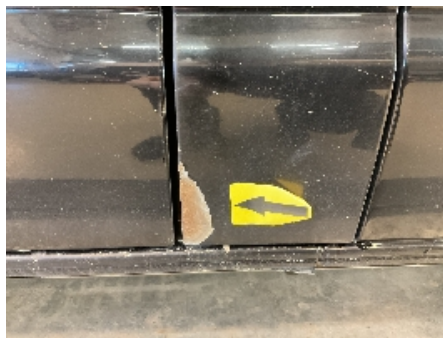
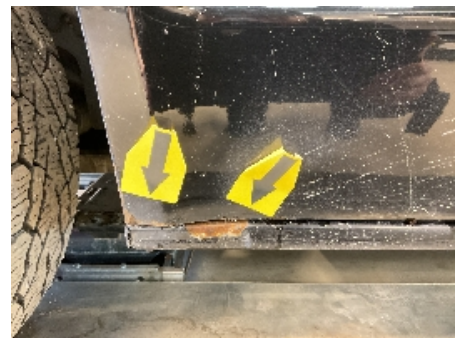
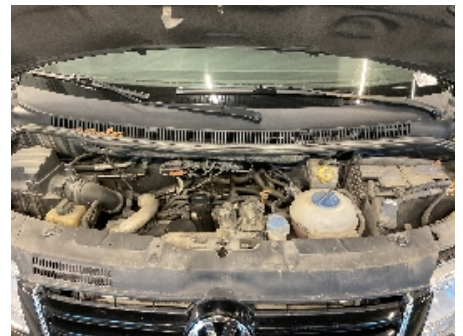
84.4	Lås	Feil ved låsesylinder	Bakluke/-dør
86.2	Lakk / karosseri utvendig	Lakkriper:	Venstre bakskjerm, Venstre fordør, Høyre bakdør
86.3		Skadet:	Venstre fordør, Støtfanger bak, Høyre bakdør

86.6		Lakkblærer	Bakluke
86.7		Rust / korrosjon i innvendig kant:	Venstre fordør, Høyre fordør
86.8		Rustangrep:	Høyre fordør, Høyre bakdør, Høyre bakskjerm, Venstre sidekanal, Høyre sidekanal, Venstre B-stolpe, Bakluke

22. Lakk / karosseri utvendig

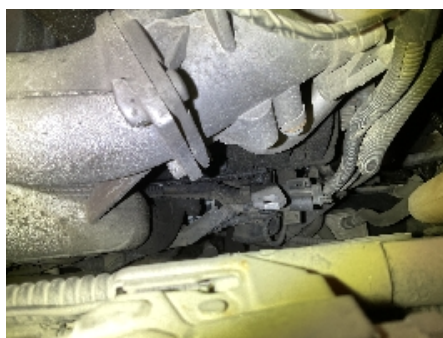
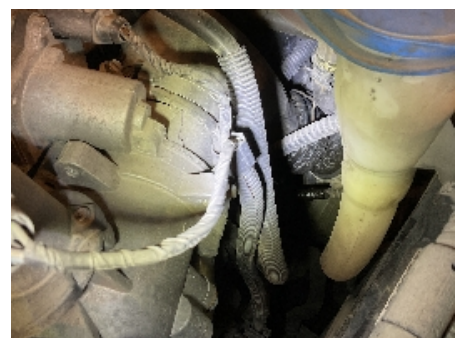
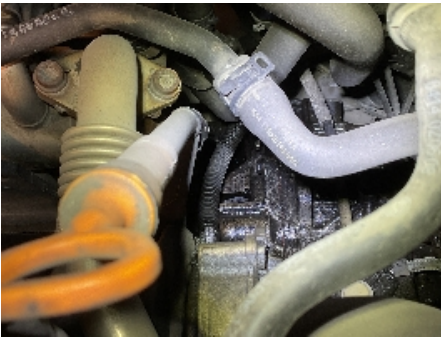
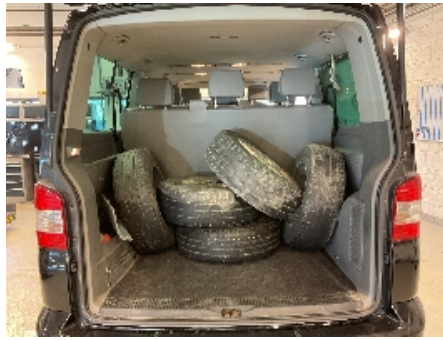
28.1	Utvendig tilstand motor	Oljelekkasje på motor - rengjør før nærmere kontroll	
52.1	Lyktespyler / Visker	Spyler virker ikke:	Venstre side, Høyre side

46. Utvendig tilstand motor

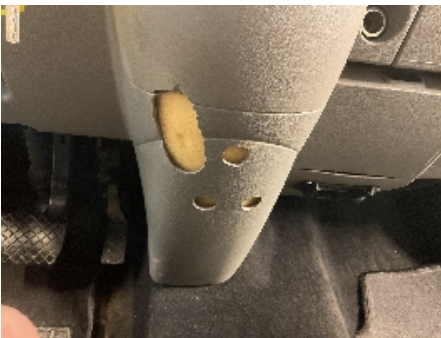
86.11		Steinsprut/lakksår	Panser
95.1	Innvendig speil	Speil mangler.	
96.3	Dørtrekk	* Mangler deksel på VF dør	
97.1	Døråpning	Sår eller skade:	Høyre fordør

54. Dørtrekk

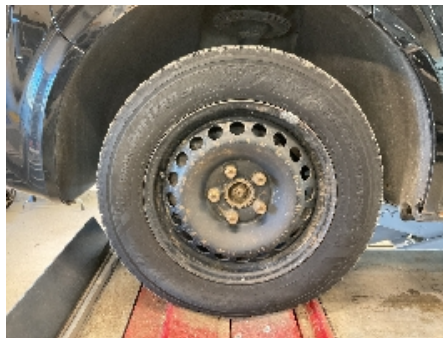
58.5	Tilstand 12 volt batteri	Bør lade batteri	
67.24	Ekstra hjulsett	* 1 dekk er punktert	
76.9	Stabilisator	* Lenkearm HF er ødelagt	
83.15	Dør-/panseråpner	* Ledning mangler på HB dør til lås

**67. Dør-/panseråpner**

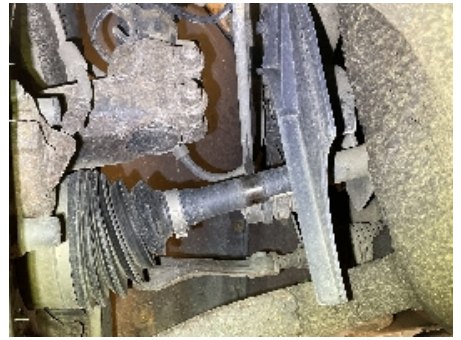
**74. Stabilisator**

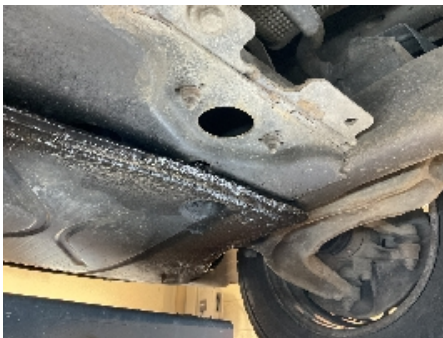
**78. Utvendig tilstand motor**
