EB55737 - 2020 Peugeot 2008 Offroad

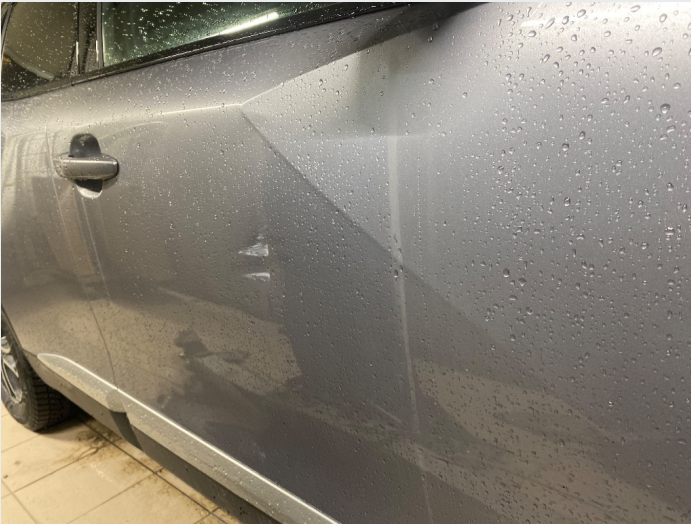
2.5 Skade høyre forjør

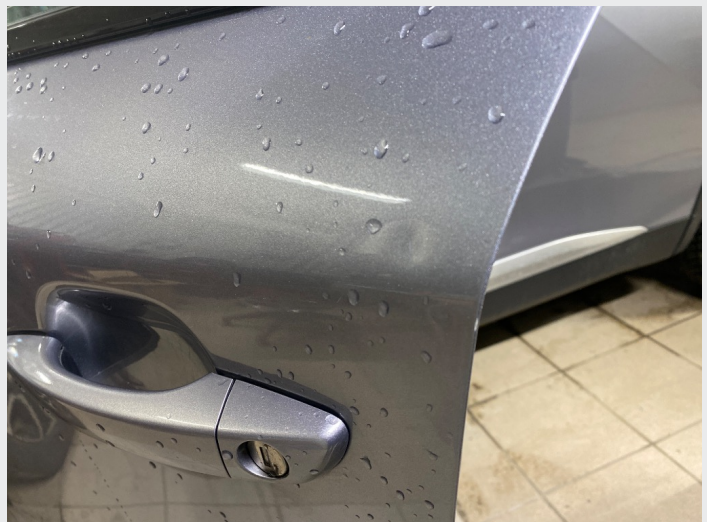
2.5 Liten bulk førerdør

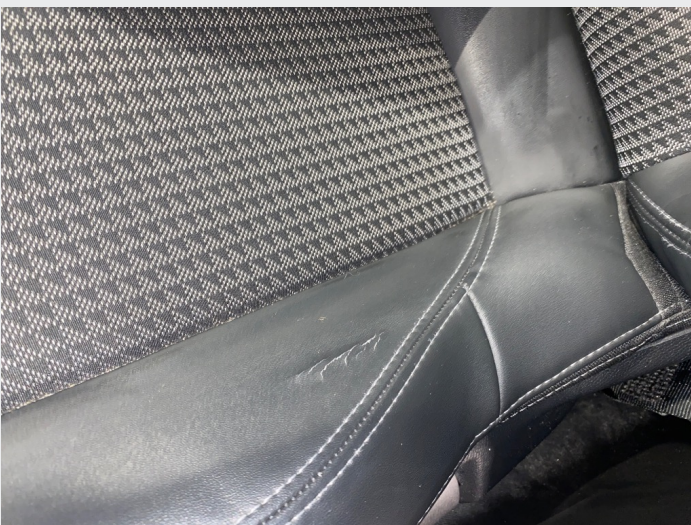
4.5 Sprukket førersete

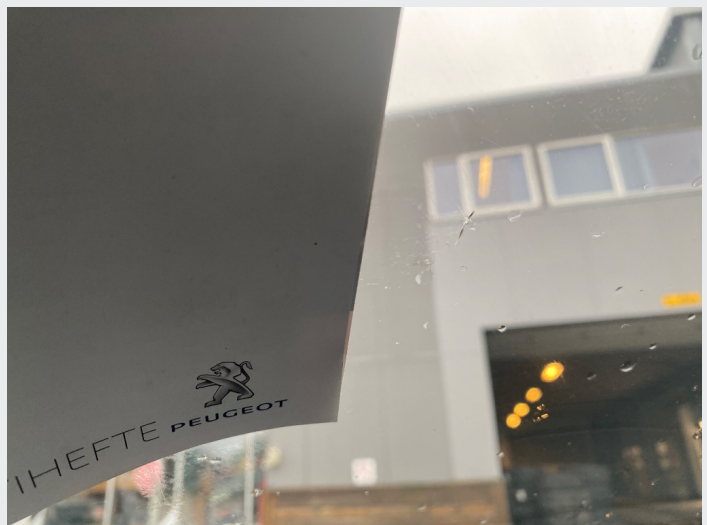
2.10 steinsprut
