# Tilstandsrapport

Fritidsbolig

Nordmarka 1, 8976 VEVELSTAD

Befaringsdato: 24.03.2025

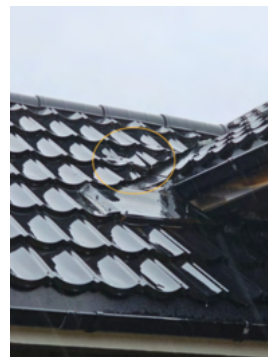
Det er skadet takplate i kilrenne.

Skade/bulk i takplate

Det fungerer med dette avviket

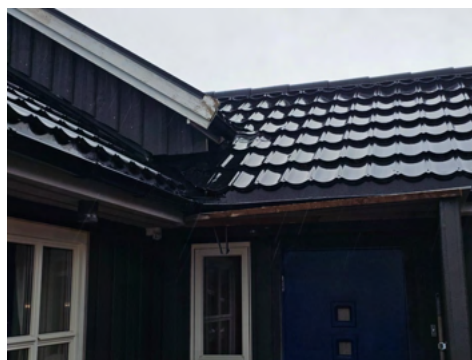
Snøfangere mangler

- Det må monteres snøfangere for å oppfylle byggeårets krav.

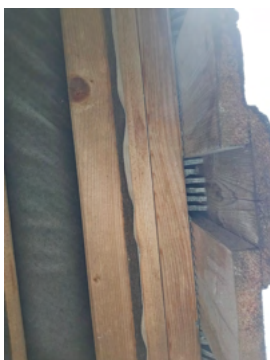
Redusert lufting bak kledning

- Det bør foretas tiltak for å bedre lufting av kledningen.

Det bør utbedres luftingen av kledning.

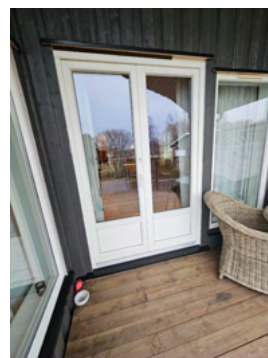
Balkongdør

- Det er påvist avvik rundt innsettingsdetaljer.

Dør bør justeres slik at den blir enklere å lukke.

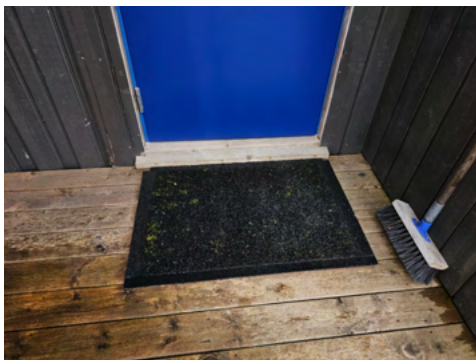
Manglende metalbeslag under ytterdør

Det bør monteres beslag under døren for bedre tetting.

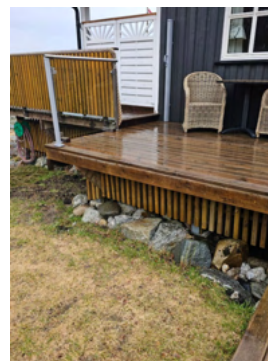
Manglende rekkverk ved platt ved inngang

- Rekkverk må monteres for å lukke avviket.

Det må monteres rekkverk slik at personer ikke ramler ned fra platten.

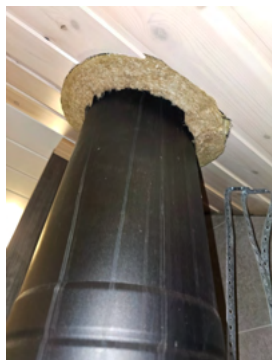
Pntedeksel bør monteres

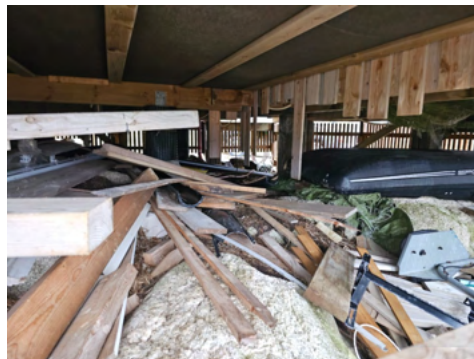
Stedvis lav høyde til bakken og en del lagret materiell.  
Inspeksjon av hele kryperommet er derfor ikke foretatt.  
Men utfra observasjoner og alder er det satt tg1

Lagret materiell i kryperom

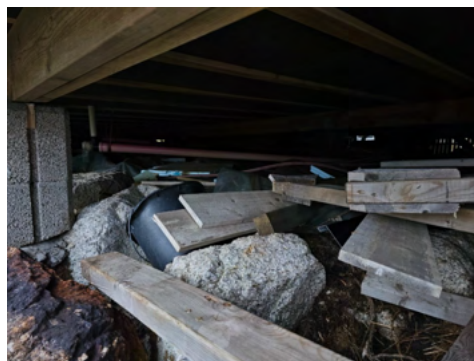
Lav høyde på deler av kryperom

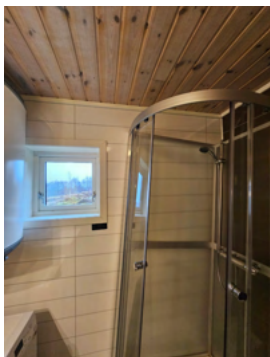
- Det er vindu/dør med ikke fuktbestandige materialer i våtsonen (ved vask, dusj, badekar, osv.), løsningen eller byggematerialet er uegnet
- Våtromsplater er ikke montert fagmessig.

Vindu i våtsone ved dusjkabinett

- Uegnede materialer må fuktbeskyttes/utskiftes.

Så lenge dusjkabinett er montert er vindu med utforing tilstrekkelig fuktbeskyttet.

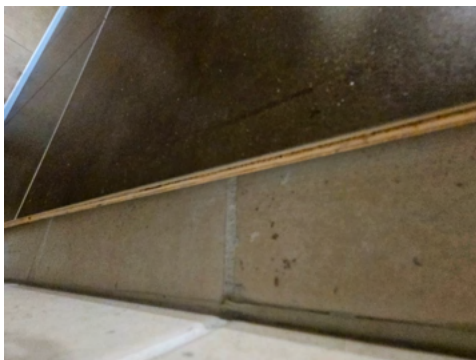
Ingen tetting i nedre kant av baderomsplatene

Så lenge dusjkabinett er montert og det ikke er vannsøl på vegger fungerer badet uten sokkelist med silikonfuge i nerkant.

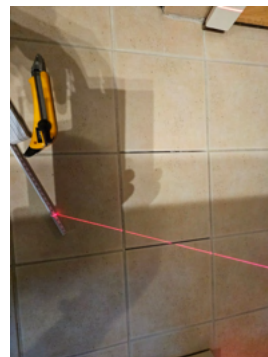
- Det er påvist at flisfuger har riss/sprekker.
- Det er påvist at noen fliser har bom (hulrom under).
- Det er påvist avvik i fallforhold til sluk i forhold til krav i forskrift på byggetidspunktet.

Badet fungerer med noe motfall, men ved lekkasjer og vannsøl kan det bli stående vann på gulvet som ikke renner til sluk.

Manglende fugemasse rundt fliser, bom i flis

Det anbefales at fliser refuges med ny fugemasse.

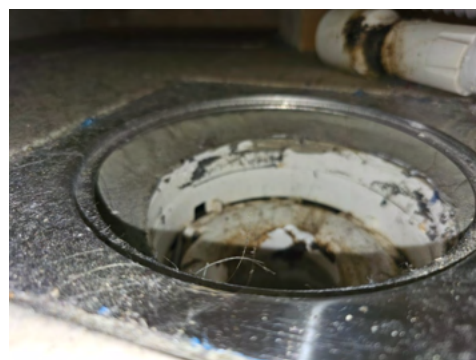
Med dagens utførelse i sluk kan dette føre til lekkasjer av vann inn i konstruksjonen.

Membran er ikke klemt i slukring i sluk

Det bør utføres utbedring slik at membran tetter godt i sluk.

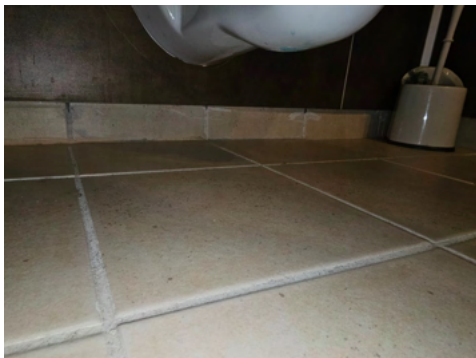
- Det er ikke påvist tilfredsstillende løsning for å synliggjøre lekkasje fra innebygget sistene.

Ikke synlig drenshull fra innebygget sisterner under toalett

- Ved implementering av innebygget sisterner var det ikke krav om lekkasjesikring, konstruksjonen bør jevnlig observeres.

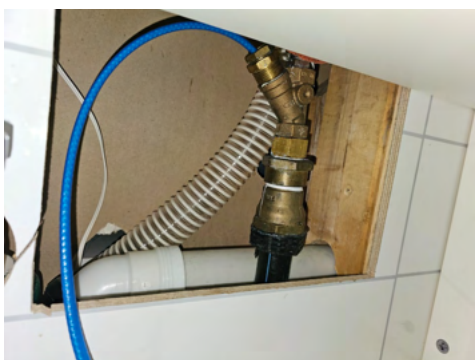
Anlegget fungerer med kobber rør, selv om det ikke er lett utskiftbart.

Vanninntak i vegg mellom kjøkken og bad. Ingen stoppekran montert.
