Tilstandsrapport

Fritidsbolig

Elvestrand , 3632 UVDAL

Befaringsdato: 09.09.2024

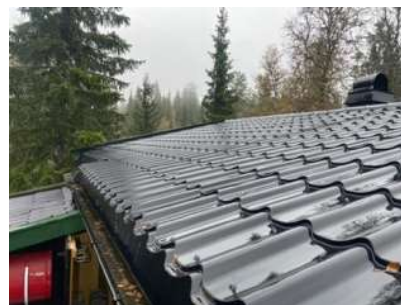
Vurdering av avvik:

- Det er avvik:

For å lukke avviket må det monteres snøfangere på taket. Det bør monteres vindskibeslag som tetter ned mot tekking for å forhindre inntregning av fukt mellom vindski og tekking. Vann fra nedløp bør ledes vekk fra fundamenter i tette rør for å redusere faren for setninger/frostsprenning under fundamenter.

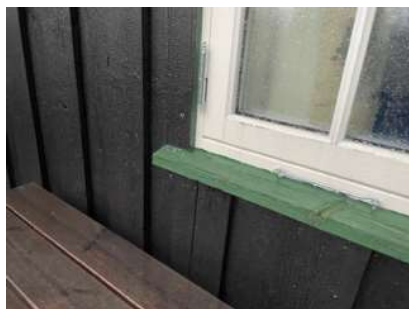
Vurdering av avvik:

- Det er avvik:

Det er ikke behov for umiddelbare tiltak på omramming/vannbrett, men for å lukke avviket må det monteres beslag på vannbrett og etableres avstand mellom vannbrett og kledning/omramming på minimum 5mm.

Kostnadsestimat: Ingen umiddelbar kostnad

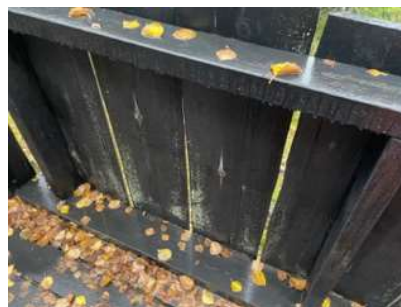
Vurdering av avvik:

- Det er avvik:

Rekkverket er for lavt i forhold til dagens krav til 100 cm. Det er indikasjoner på begynnende sopp og råteskader i rekkverket der det ikke er benyttet trykkimpregnert virke.

Terrassebord ligger inntil ytterkledning. Dette er ikke en uvanlig løsning i den hensikt å oppnå trinnfri adkomst til bygningen, men det kan gjøre det mer utfordrende å overflatebehandle ytterkledning/terrassebord. Anbefalt avstand er minimum 5cm for å unngå uheldig fuktopptak med fare for utvikling av råteskader i ytterkledningen og mulighet for overflatebehandling.

For å lukke avviket må det monteres rekkverk iht. dagens krav. Det er ikke behov for umiddelbare tiltak iht. begynnende sopp og råteskader, men deler av rekkverket har begrenset levetid.

Kostnadsestimat: 10 000 - 50 000

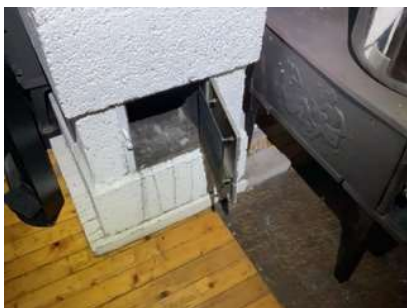
Vurdering av avvik:

- Det er avvik:

Det må foretas nærmere undersøkelser. Det tilrådes å ta kontakt med det lokale feiervesen for nærmere undersøkelser og avklaring før man iverksetter tiltak. Kostnadsestimatet er usikkert.

Kostnadsestimat: 10 000 - 50 000

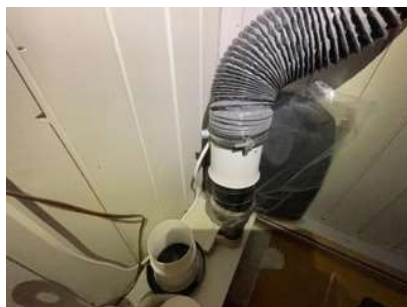
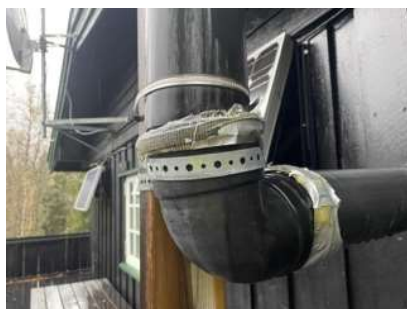
Vurdering av avvik:

- Det er avvik:

Det er påvist støy i avtrekksvifte og noe mangelfulle sammenføyninger i skjøter på lufterør.

For å lukke avviket må vifte og lufterør utbedres.

Kostnadsestimat: Under 10 000

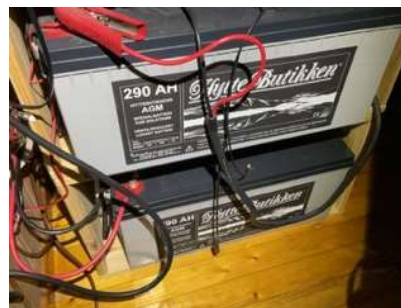
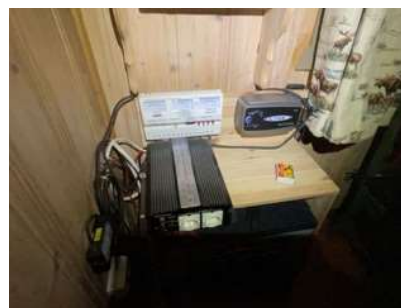
Vurdering av avvik:

- Det er avvik:

Det er ikke behov for umiddelbare tiltak, men for å lukke avviket må det suppleres med flere ventiler.
