# Tilstandsrapport

Selveierleilighet (i enebolig)

Tøane 2 A, 4760 BIRKELAND

Befaringsdato: 30.07.2025

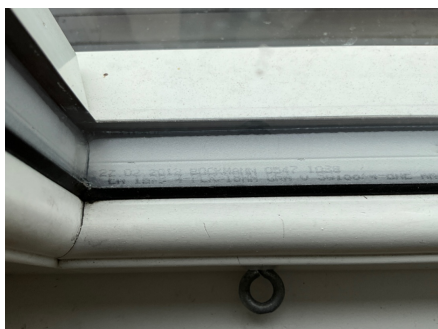
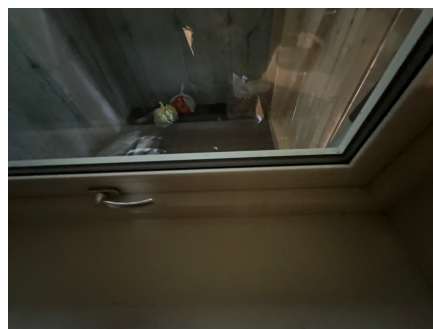
### TG 1 Vinduer

Bygningen har malte trevinduer med 2-lags glass.

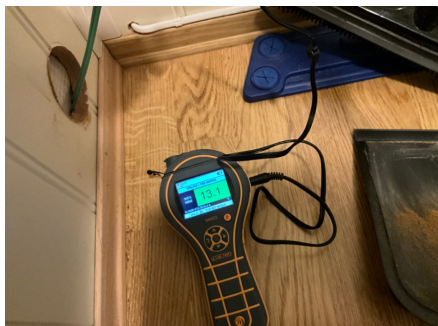
## TG 1 Rom Under Terreng

Deler av baksiden på leiligheten ligger under terrenget. På gulvet er det laminat/parkett. Vegger med overflater av plater. Hulltaking er foretatt uten å påvise unormale forhold. Hulltaking er foretatt i boden. Fuktkvotemåling (vekt%) i konstruksjonen ble målt til 13.

Fuktighet i påførte vegger under terrenget vil variere med årstidene og verdiene kan være normal fra 18 vektprosent og ned til 0.

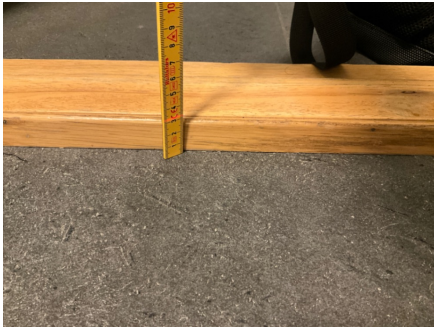
## Overflater Gulv

Det er flislagt gulv med elektriske varmekabler. Det er ca 6 mm. høydeforskjell fra flis ved dør til slukrist. Oppkant ved dør på 15 mm.

- Det er påvist at høydeforskjell fra topp slukrist til gulv/synlig topp membran ved dørterskel er mindre enn 25 mm.
- Krav til fall er ikke oppfylt og gulvet er tilnærmet flatt (har ikke motfall).

- Et bad med manglende/reduert fall til sluk blir mindre funksjonelt og sikkert for brukeren. Dette kan medføre stående vann på gulvet, vann som ikke ledes effektivt til sluket, økt risiko for at vann renner ut av rommet og redusert sklisikkerhet på gulvet.
  - Til tross for avviket i fall/høydeforskjell til sluk, vil gulvet fortsatt kunne lede vann mot sluket, men med redusert effektivitet. Dette kan potensielt øke risikoen for vannansamling i enkelte områder av badet.
  - Det benyttes tett dusjkabinett og gulvet får ingen vannbelastning ved normalt bruk, men hver obs på lekkasjevann.
- Avviket har ingen konsekvens ved dagens bruk, ved endret bruk må det etableres fall til sluk.

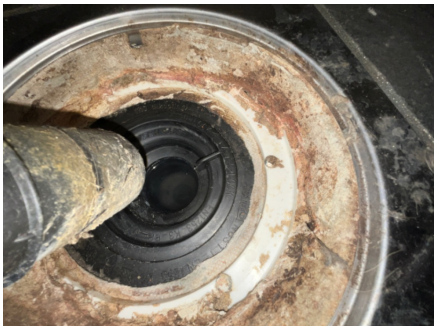
### TG 2 Sluk, membran og tettesjikt

Det er plastsluk og smøremembran med ukjent utførelse.

- Mer enn halvparten av forventet brukstid er passert på membranløsningen.

- Det er viktig å merke seg at levetiden til en membran varierer basert på kvalitet, installasjon og bruk. Eldre membraner kan bli sprø og sprekke opp, noe som fører til at de mister sin vanntettende funksjon. Dette kan resultere i vannlekkasjer gjennom vegger og gulv og fuktskader.

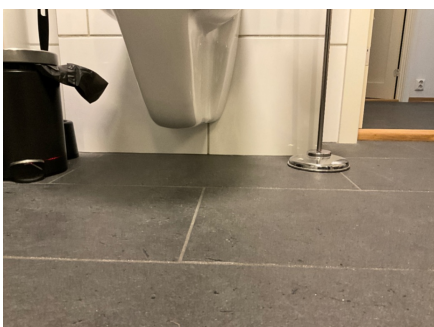
### TG 2 Sanitærutstyr og innredning

Rommet har innredning med nedfelt servant, veggmontert toalett, dusjkabinett og opplegg for vaskemaskin.

- Det er ikke påvist tilfredsstillende løsning for å synliggjøre lekkasje fra innebygget sistene.

- Uten dreneringsløsning/lekkasjesikring kan lekkasjer pågå over lang tid uten å bli oppdaget. Dette kan føre til omfattende fuktskader i omkringliggende byggematerialer.

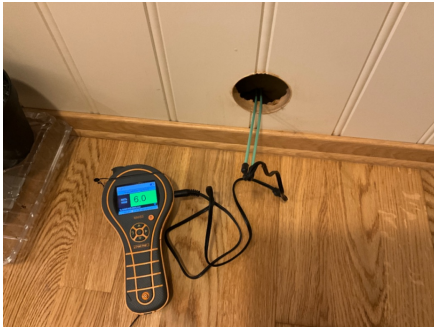
## TG 0 Tilliggende konstruksjoner våtrom

Hulltaking er foretatt uten å påvise unormale forhold. Hulltaking er foretatt ved/i boden. Fuktkvotemåling (vekt%) i konstruksjonen ble målt til under 6.

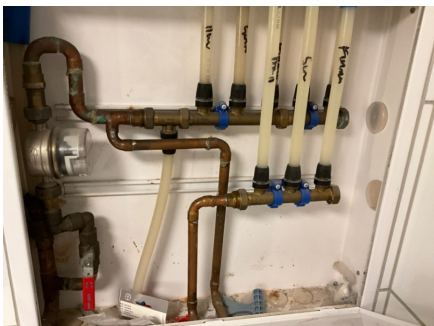
## TG 1 Vannledninger

Innvendige vannledninger er av plast (rør i rør). Det er besiktiget i rørskap.

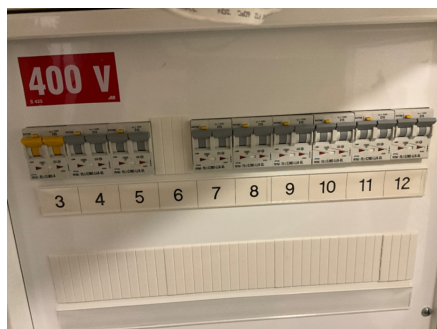
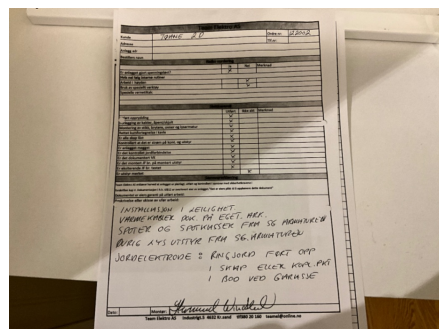
## TG 1 Elektrisk anlegg

Det elektriske anlegget har automatsikringer. Sikringsskapet er plassert i boden.

Tilstandsgrad 1 er satt på bakgrunn av fremviste samsvarserklæring på anlegget. Kontrollen som er utført er kun på synlige deler.
