XA19918 - 2020 Mitsubishi Offroad

Km.stand	55 591	Bruktimportert	Nei	Reg.reim skiftet, dato	Har ikke
Ant. nøkler	2	Antirustgaranti	Ja	Reg.reim skiftet, km	0
Drivstoff		Heftelser	Nei	Siste service, dato	11.04.2024
Farge	Sølv	Koll.puter utkoblet	Nei	Siste service, km	44 503
Egenvekt	1900	Medfølger sommerdekk	Nei	PKK utført	11.02.2024
Effekt	135	Medfølger vinterdekk	Ja	Servicehefte/servicer fulgt	Ja
Chassisnr.	JMBXDGG3WLZ023884	Tilhengerfeste	Ja	Vognmappe m/instruksjonsbok	Ja
Første reg.	31.03.2020	Er prøvekjørt	Nei	Utskrift dato	12.02.2025

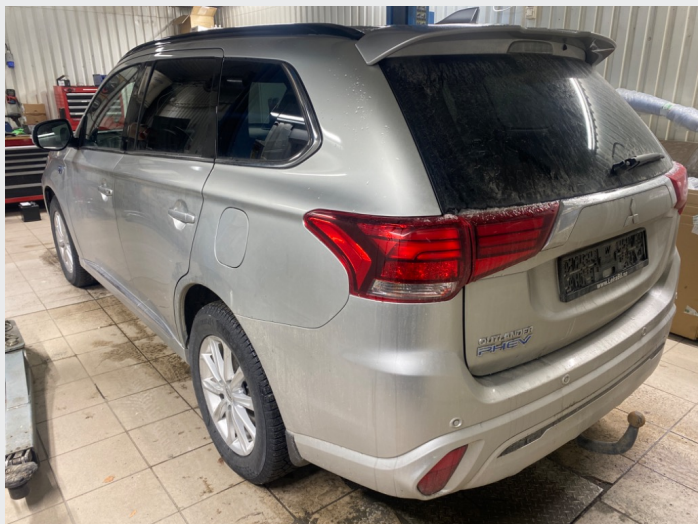
2.1 Oversiktsbilder av bilen

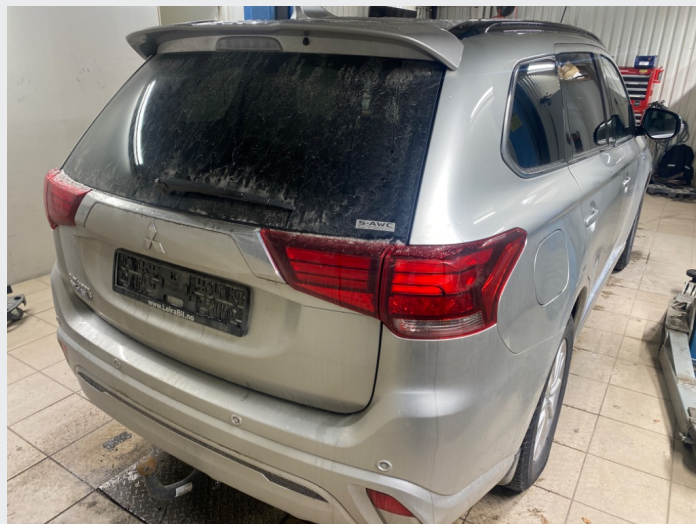
2.1 Oversiktsbilder av bilen

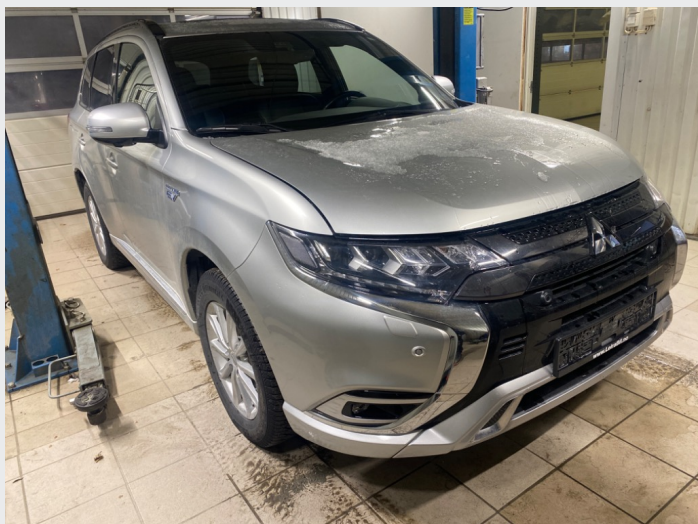
2.1 Oversiktsbilder av bilen

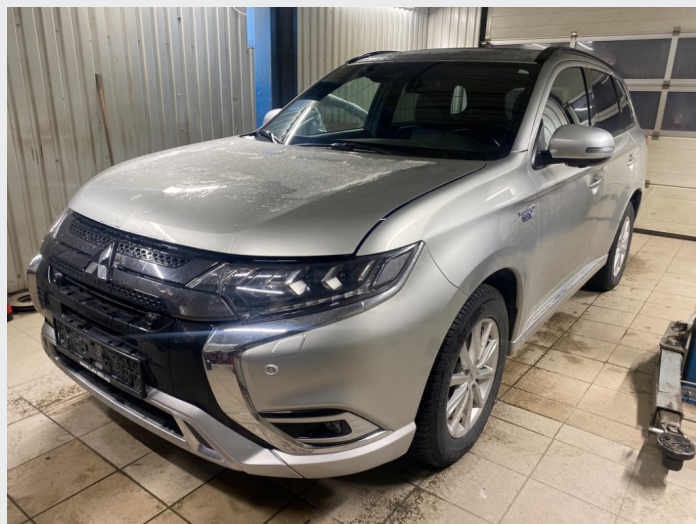
2.1 Oversiktsbilder av bilen

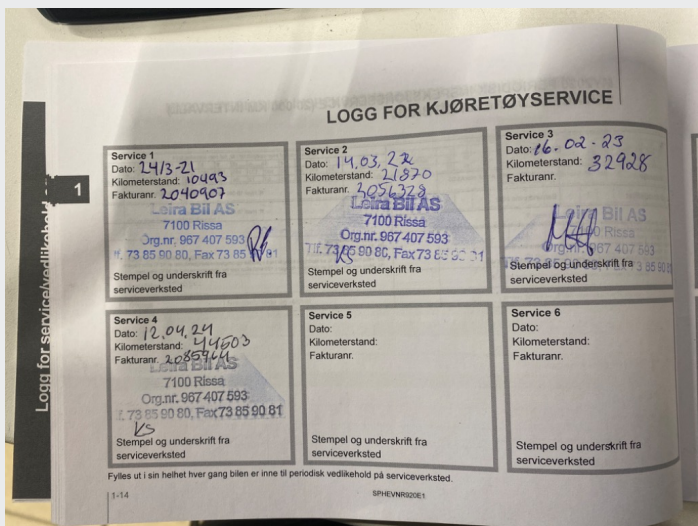
5.11 Servicedokumentasjon
