FORD FOCUS 125 HK MANUELL FORHJULSDRIFT

TESTDATO: 16.05.2025

DP94977

CHASSISNR: WF06XXGCC6GG37164

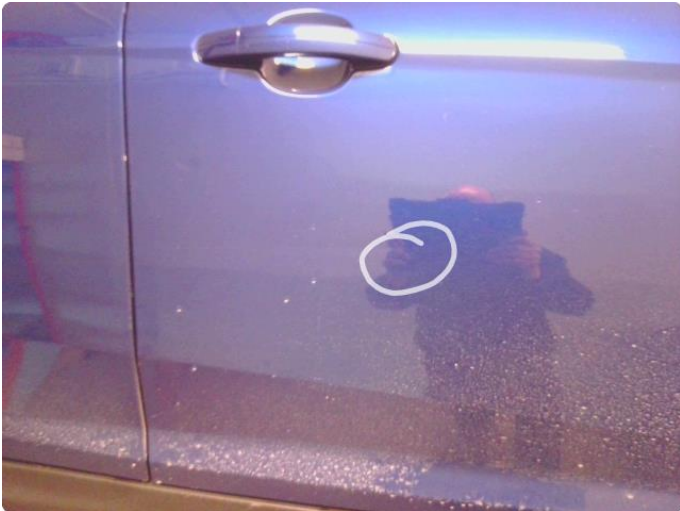
| Punkt | Beskrivelse | Plassering |
|---|---|---|
| 2.1 Dører | bulk | høyre foran |

2.1 Bulk

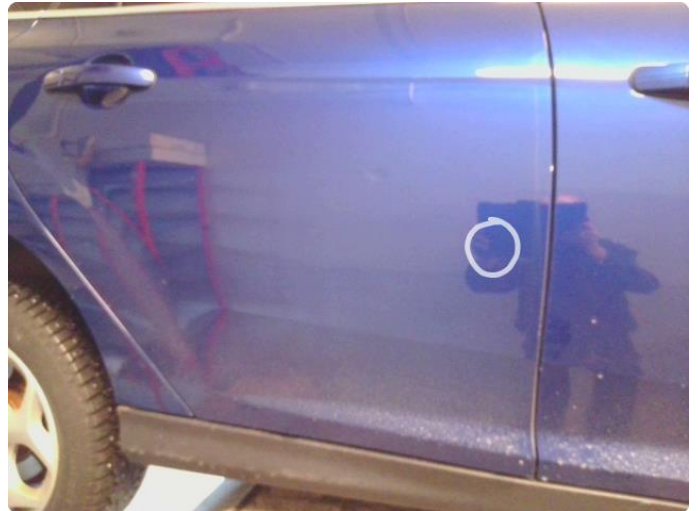
| Punkt | Beskrivelse | Plassering |
|---|---|---|
| 2.2 Dører | bulk | høyre foran |

2.2 Bulk

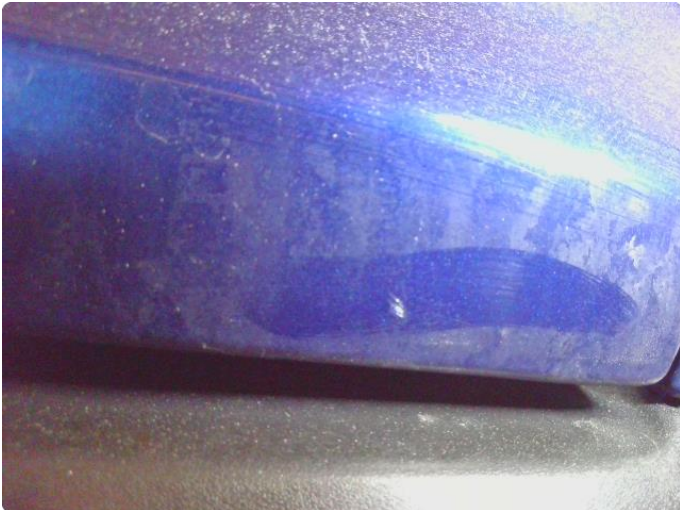
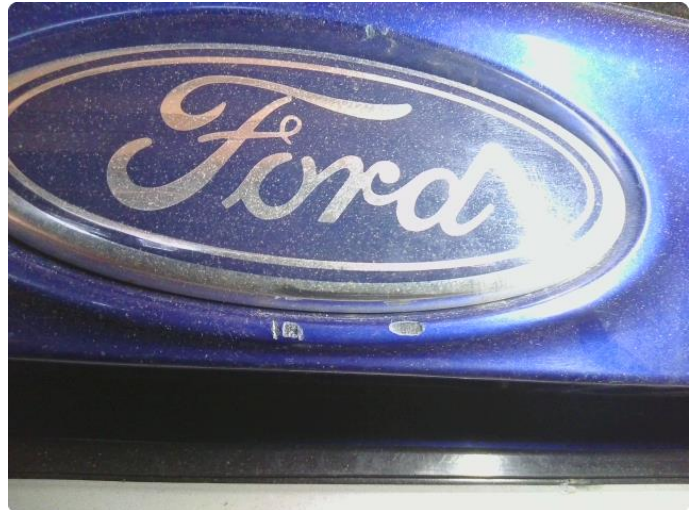
| Punkt | Beskrivelse | Plassering |
|---|---|---|
| 2.3 Bakluke | Lakkskade noen steder på bakluken | bak |

2.3 Lakkskade noen steder på bakluken

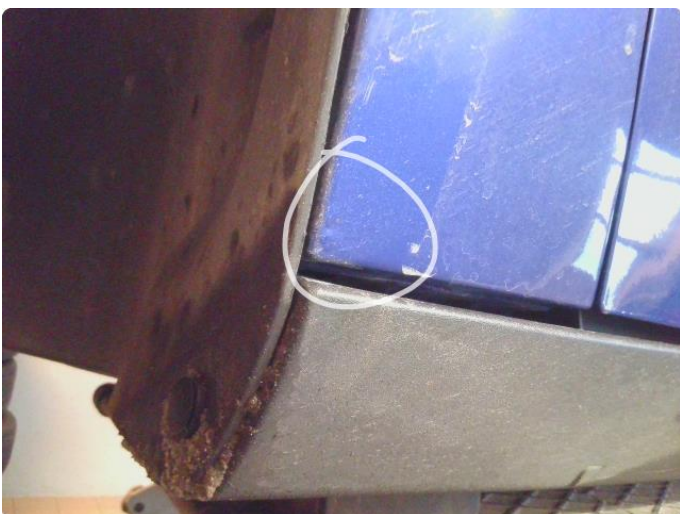
| Punkt | Beskrivelse | Plassering |
|---|---|---|
| 2.4 Skjermer | Steinsprut med lakkskade. Missfarget. | nede - venstre foran |

2.4 Steinsprut med lakkskade. Missfarget.

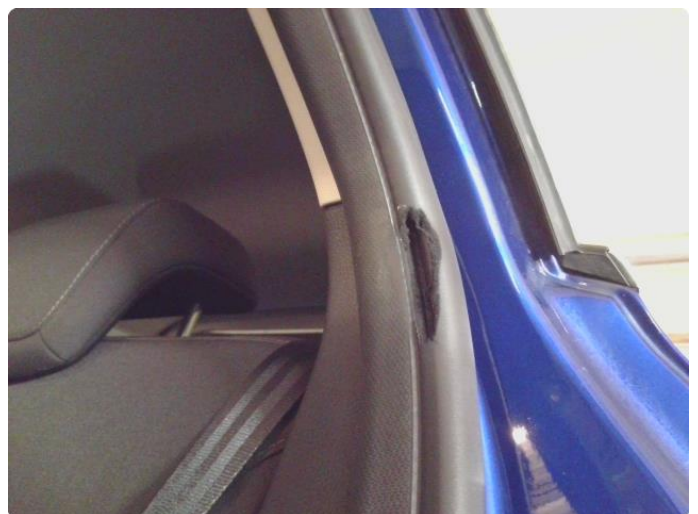
| Punkt | Beskrivelse | Plassering |
|---|---|---|
| 2.5 Døråpning | hull i pakning. | venstre bak |

2.5 Hull i pakning.

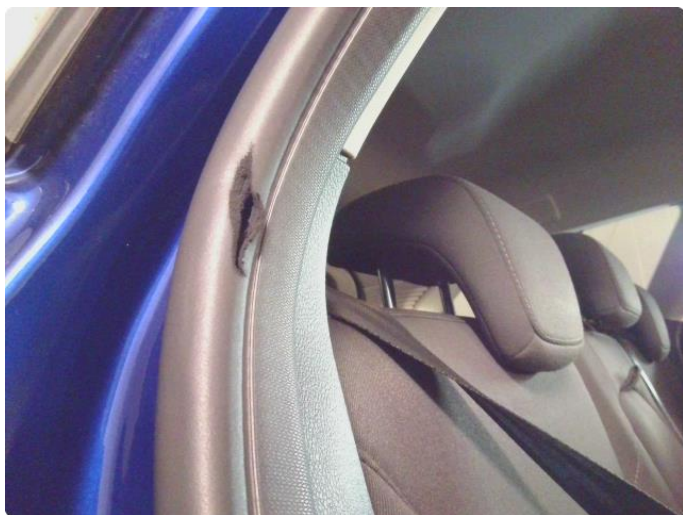
| Punkt | Beskrivelse | Plassering |
|---|---|---|
| 2.6 Døråpning | Hull i pakning | høyre bak |

2.6 Hull i pakning

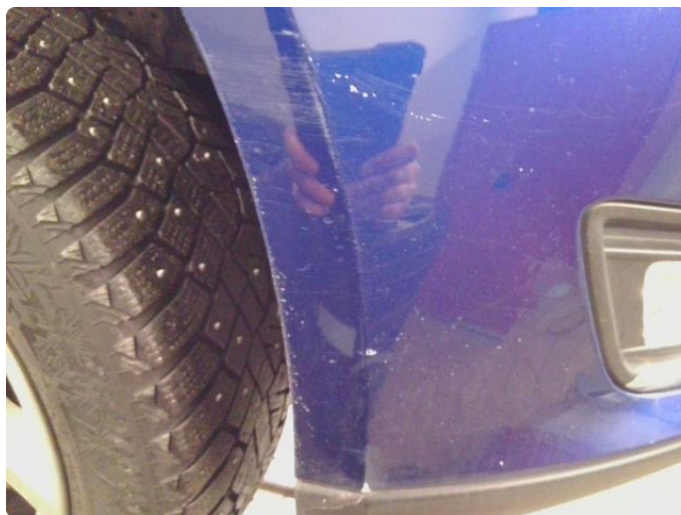
| Punkt | Beskrivelse | Plassering |
|---|---|---|
| 2.7 Støtfanger | ripe(r) | høyre foran |

2.7 Ripe(r)

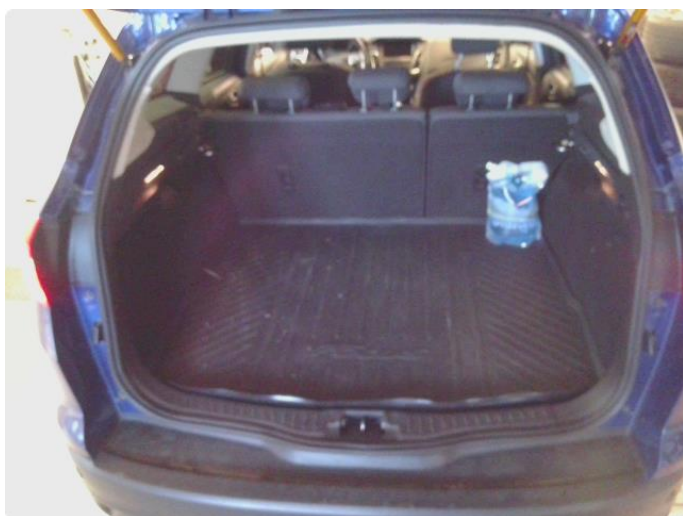
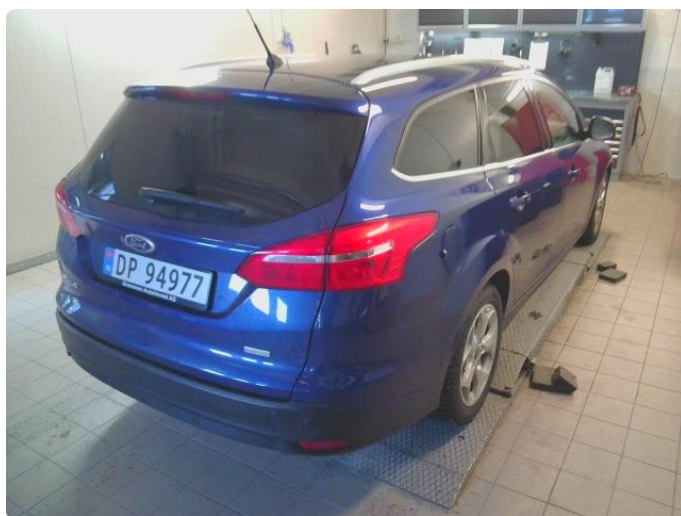
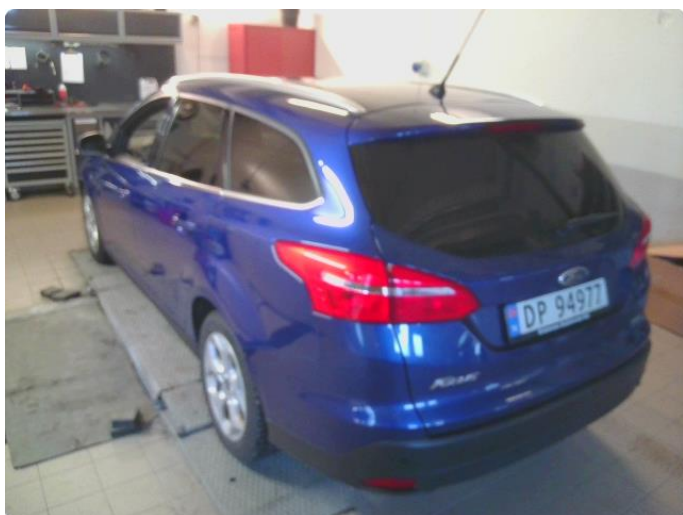
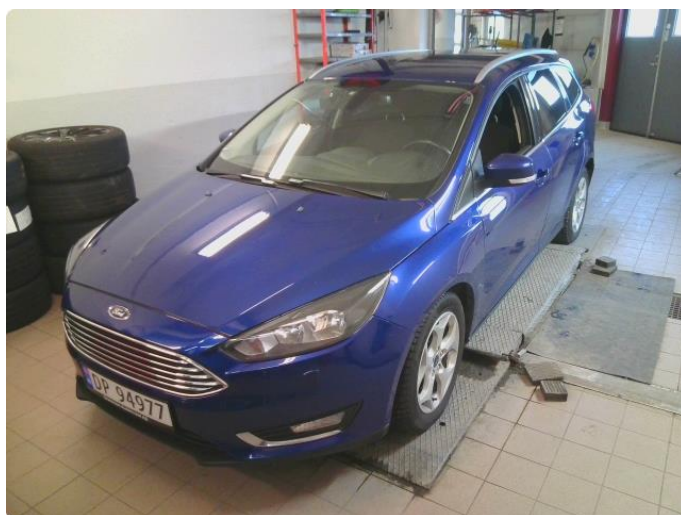
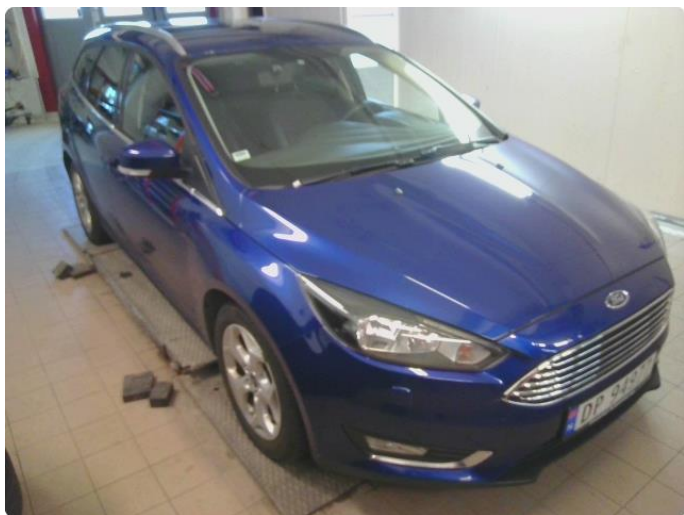
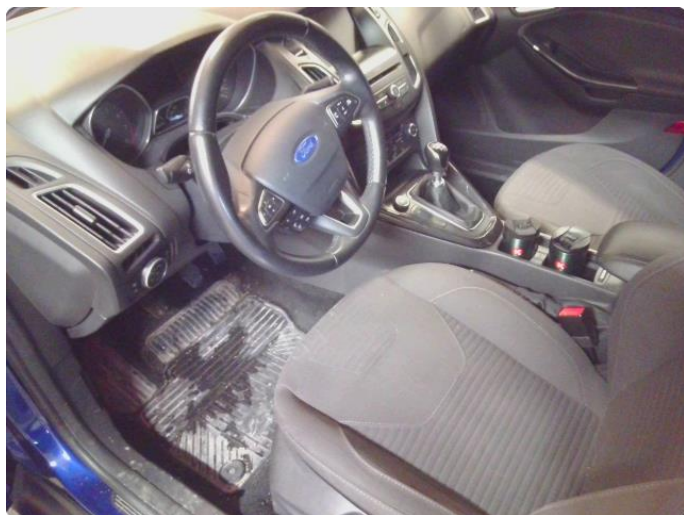
| Punkt | Beskrivelse | Plassering |
|---|---|---|
| 3.1 Opplysninger | Bilder av bil. Er steinsprut og riper rundt på bilen. Det finnes også steder det er steinsprut med noen tegn til rustdannelse. | |

3.1 Bilder av bil. Er steinsprut og riper rundt på bilen. Det finnes også steder det er steinsprut med noen tegn til rustdannelse.
