# NAF Bruktbiltest

**Testdato**  
02.09.2025

**Bilmerke** Mercedes-Benz  
**Modell** EQC 400 4MATIC  
**Type** 204 X  
**Registreringsnr.** EC45749  
**Understellsnr.** W1K2938901F025860  
**Km.stand.** 199100  
**Farge** Svart  
**Karosseritype** Stasjonsvogn

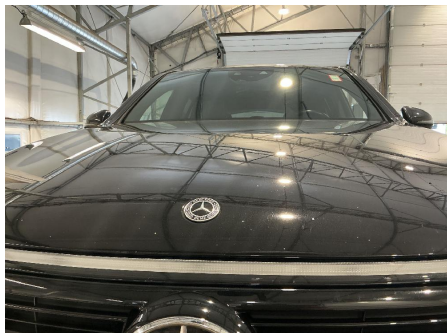
**1. Panser**

| Ref.Id | Repareres | Resultat | Beskrivelse |
|---|---|---|---|
| 86.12 | | Steinsprut/lakksår | Venstre forskjerm, Støtfanger foran, Panser, Tak, Venstre fordør |

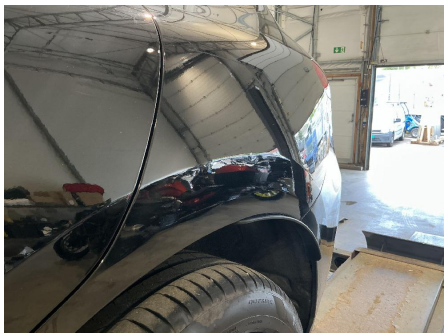
**2. Venstre bakskjerm**

| Ref.Id | Repareres | Resultat | Beskrivelse |
|---|---|---|---|
| 86.1 | Lakk / karosseri utvendig | Bulk (er): | Venstre bakskjerm |

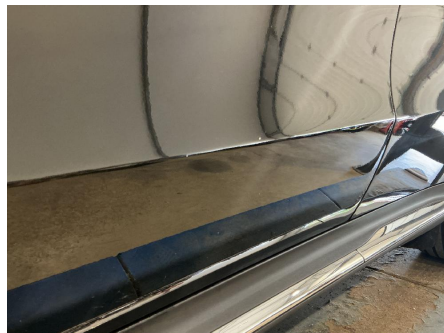
**3. Venstre fordør**

| Ref.Id | Repareres | Resultat | Beskrivelse |
|---|---|---|---|
| 86.3 | | Lakkriper: | Høyre bakskjerm, Støtfanger bak, Støtfanger foran, Venstre fordør |

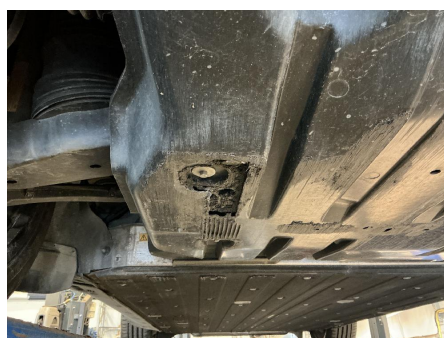
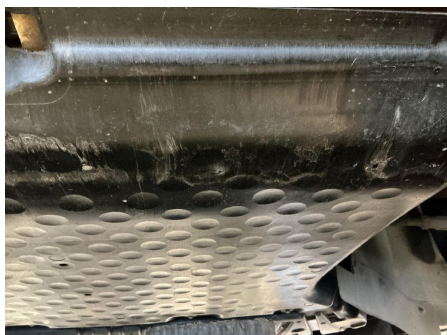
**6. Underside**

| Ref.Id | Repareres | Resultat | Beskrivelse |
|---|---|---|---|
| 88.2 | Underside | Skadet/løst plastdeksel: | Midten foran, Midten bak |
