# NAF Bruktbiltest

**Testdato**  
10.04.2025

| <b>Bilmerke</b> | KIA | <b>Motorstørrelse</b> | cm <sup>3</sup> |
| <b>Modell</b> | NIRO | <b>Motoreffekt</b> | 150 kW |

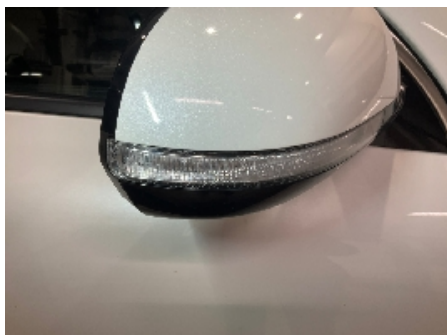
**1. Lys**

| Ref.Id | Repareres | Resultat | Beskrivelse |
|---|---|---|---|
| 17.12 | Lys | Kraketert lykteglass | Høyre baklys, Venstre sideblinklys, Høyre sideblinklys, Midtre bremselys, Venstre baklys |

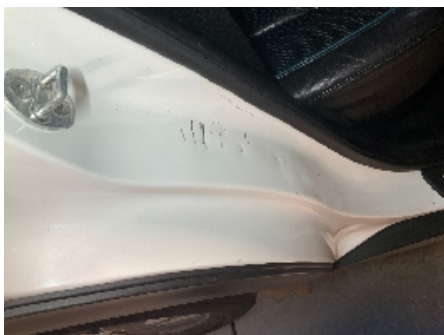
**2. Døråpning**

| Ref.Id | Repareres | Resultat | Beskrivelse |
|---|---|---|---|
| 97.1 | Døråpning | Sår eller skade: | Høyre bakdør, Venstre bakdør |

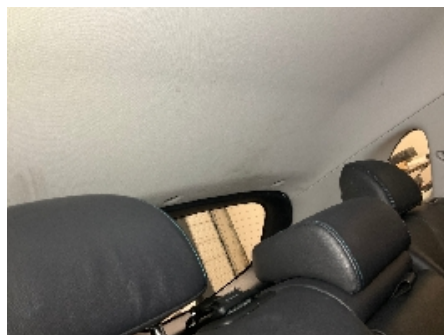
**3. Taktrekk**

| Ref.Id | Repareres | Resultat | Beskrivelse |
|---|---|---|---|
| 93.2 | Taktrekk | Skittent taktrekk | Bak |

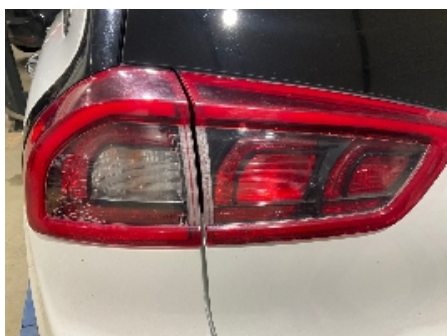
**7. Lys**

| Ref.Id | Repareres | Resultat | Beskrivelse |
|---|---|---|---|
| 17.15 | | Vann / kondens i lykt: | Høyre baklys |

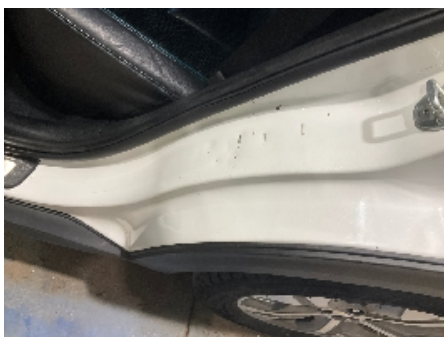
**11. Døråpning**

| Ref.Id | Opplysning | Resultat | Beskrivelse |
|---|---|---|---|
| 97.5 | Døråpning | Sår eller skade: | Høyre fordør, Venstre fordør |

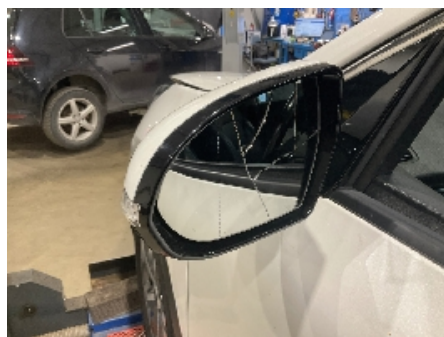
**12. Utvendig speil**

| Ref.Id | Repareres | Resultat | Beskrivelse |
|---|---|---|---|
| 87.2 | Utvendig speil | Skade på speilglass: | Venstre side |
| 87.7 | | Innfelling av speil virker ikke: | Venstre side, Høyre side |

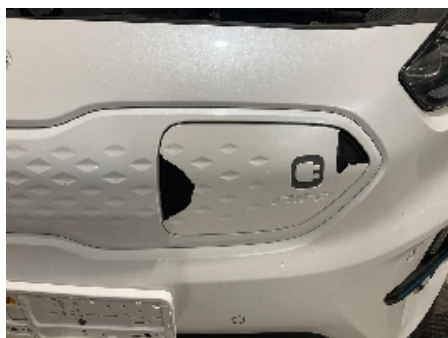
13. Ladekontakt elbil/hybrid

| Ref.Id | Repareres | Resultat | Beskrivelse |
|---|---|---|---|
| 61.1 | Ladekontakt elbil/hybrid | Lokk/beskyttelse for ladekontakt skadet/virker ikke | |

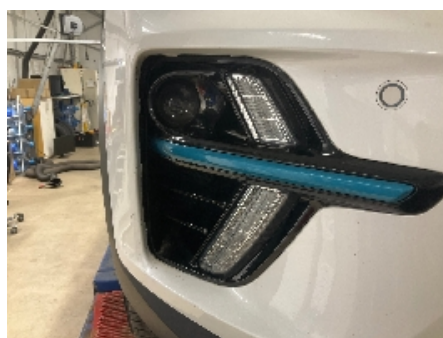
18. Støtfanger foran

| Ref.Id | Repareres | Resultat | Beskrivelse |
|---|---|---|---|
| 86.3 | | Skadet: | Støtfanger foran |

| Ref.Id | Opplysning | Resultat | Beskrivelse |
|---|---|---|---|
| 86.29 | | Mangelfull oppretting/tilpasning | Støtfanger foran |
