# NAF Bruktbiltest

26.03.2025

**Bilmerke** Mercedes-Benz  
**Modell** C 180  
**Type** 204  
**Registreringsnr.** BT16213  
**Understellsnr.** WDD2050401F033367  
**Km.stand.** 210597  
**Farge** Sølv  
**Karosseritype** Sedan

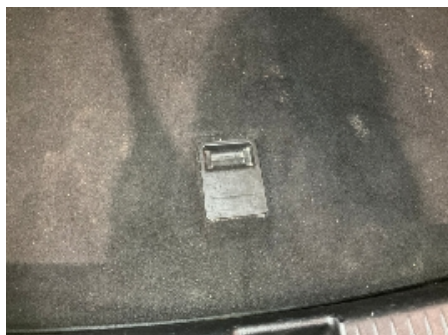
**1. Laste-/bagasjerom**

| Ref.Id | Repareres | Resultat | Beskrivelse |
|---|---|---|---|
| 102.2 | Laste-/bagasjerom | Skader i deksler/panel/vegger/gulv | |

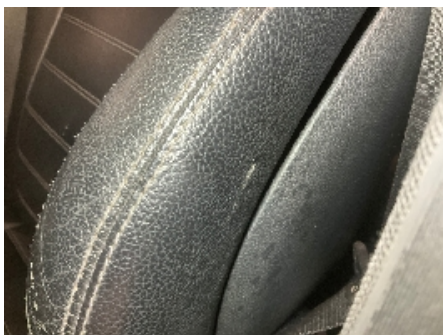
**2. Seter**

| Ref.Id | Repareres | Resultat | Beskrivelse |
|---|---|---|---|
| 98.3 | Seter | Hull/rift gjennom setetrekk: | Venstre foran |

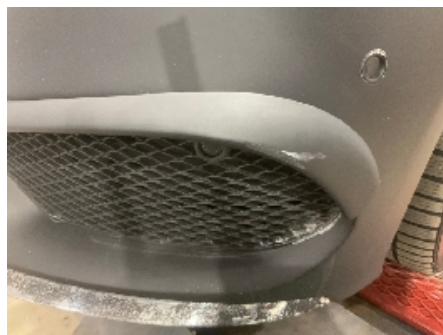
**3. Lakk / karosseri utvendig**

| Ref.Id | Repareres | Resultat | Beskrivelse |
|---|---|---|---|
| 86.2 | Lakk / karosseri utvendig | Lakkriper: | Støtfanger foran, Støtfanger bak |
| 86.11 | | Steinsprut/lakksår | Venstre forskjerm, Støtfanger foran |

| Ref.Id | Opplysning | Resultat | Beskrivelse |
|---|---|---|---|
| 86.29 | Lakk / karosseri utvendig | Mangelfull oppretting/tilpasning | Støtfanger foran, Støtfanger bak |
