**PEUGEOT 2008 110 HK AUTOMAT FORHJULSDRIFT**
**TESTDATO: 03.04.2025**
**KODE: 1683055**

<b>AA68377</b>	<b>108 800 KM</b>	<b>23.08.2016</b> Førstegang registrert	<b>Bensin</b>
----------------	-------------------	--	---------------

NBF Tilstandsrapport er utarbeidet av Norges Bilbransjeforbund og Forbrukerrådet.

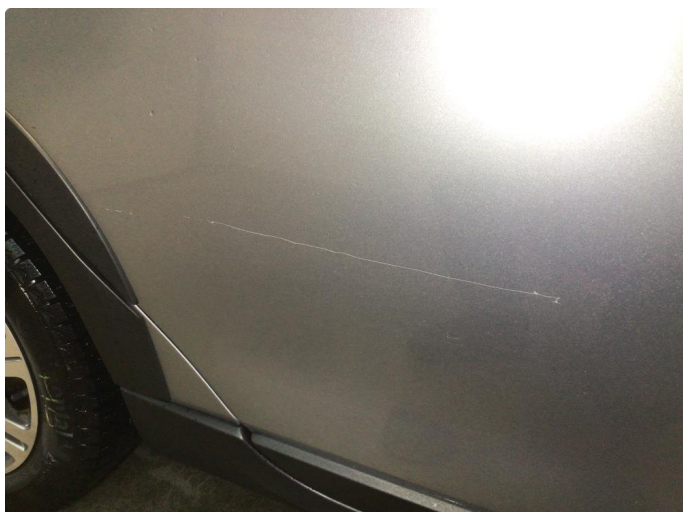
1.1 Ripe på høyre bakdør blir utbedret med smart repair

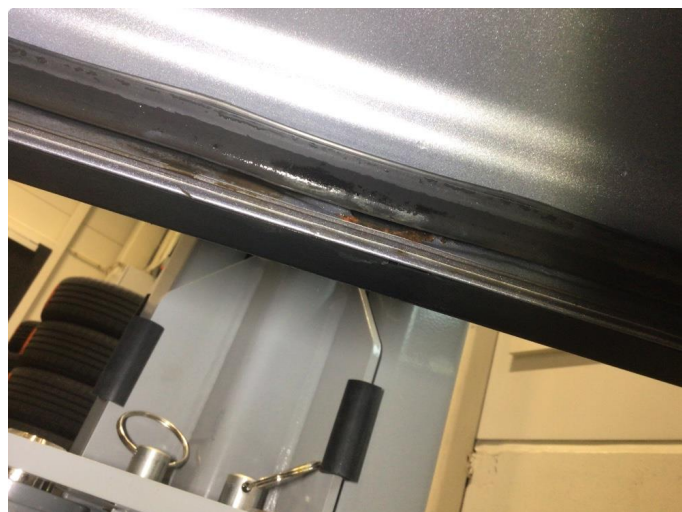
1.2 Noe korrosjon i fals på alle dører

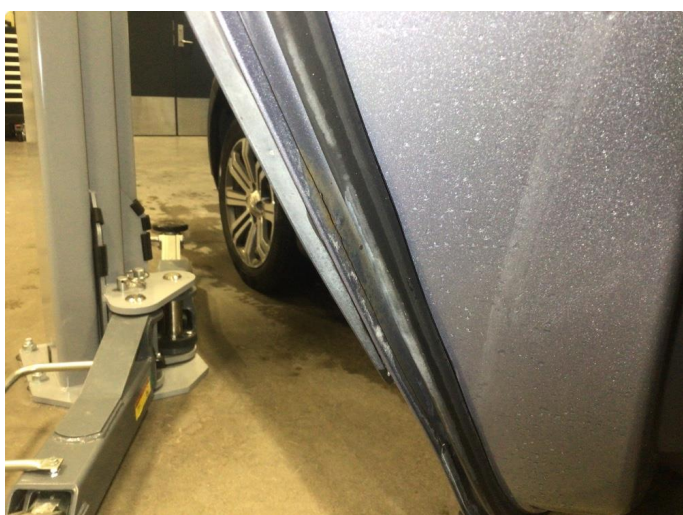
1.2 Noe korrosjon i fals på alle dører

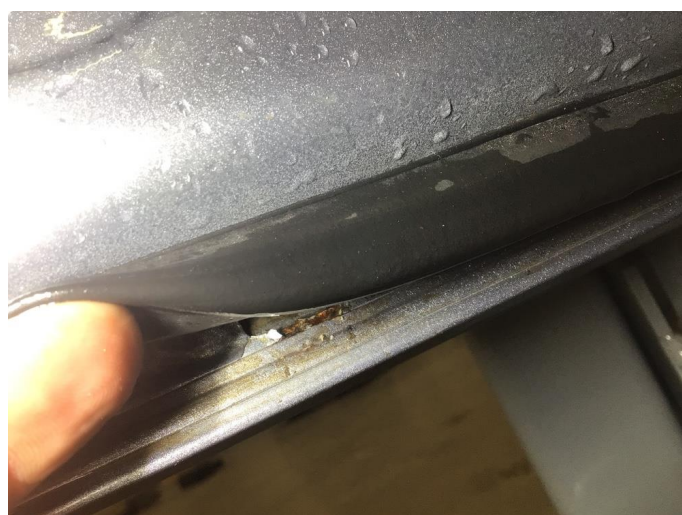
1.2 Noe korrosjon i fals på alle dører

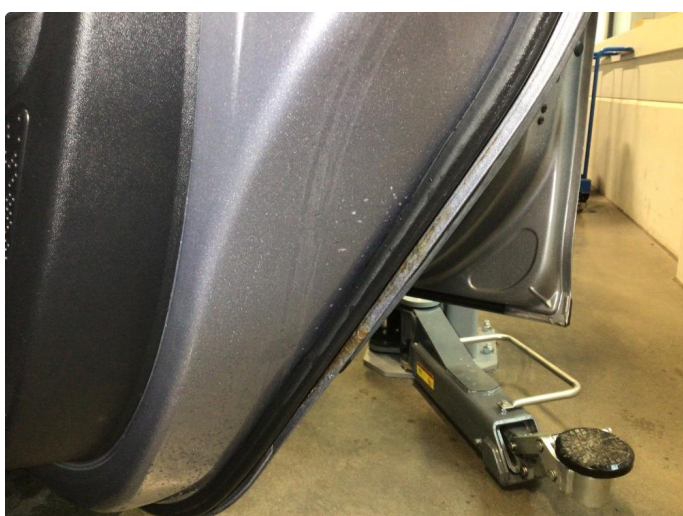
1.2 Noe korrosjon i fals på alle dører

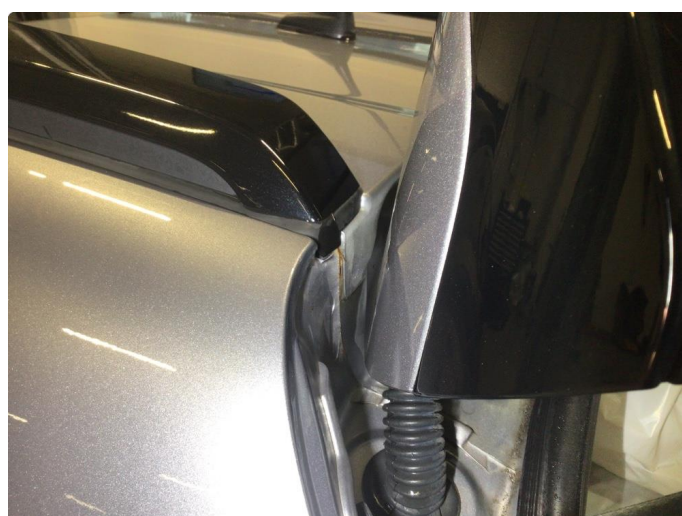
1.3 Noe korrosjon i fals på bakluke

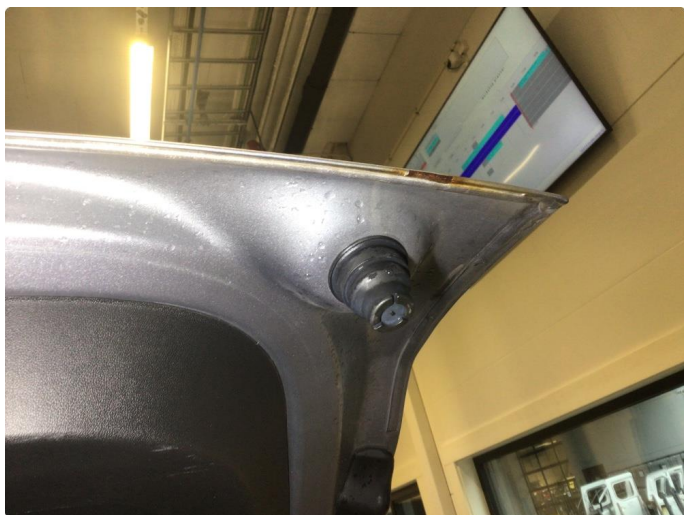
1.3 Noe korrosjon i fals på bakluke

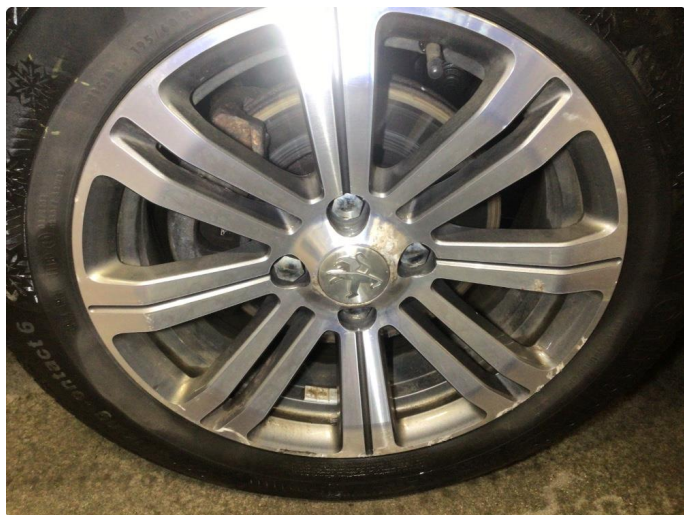
1.4 Litt oksidering i vinterfelger, en er også litt kantkjørt

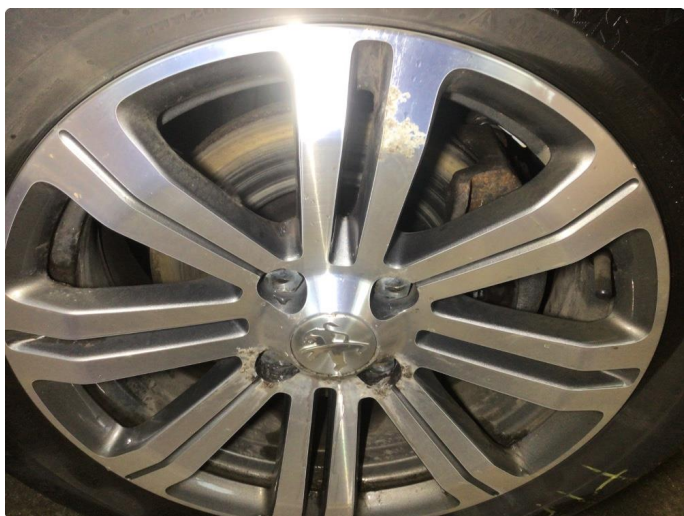
1.4 Litt oksidering i vinterfelger, en er også litt kantkjørt

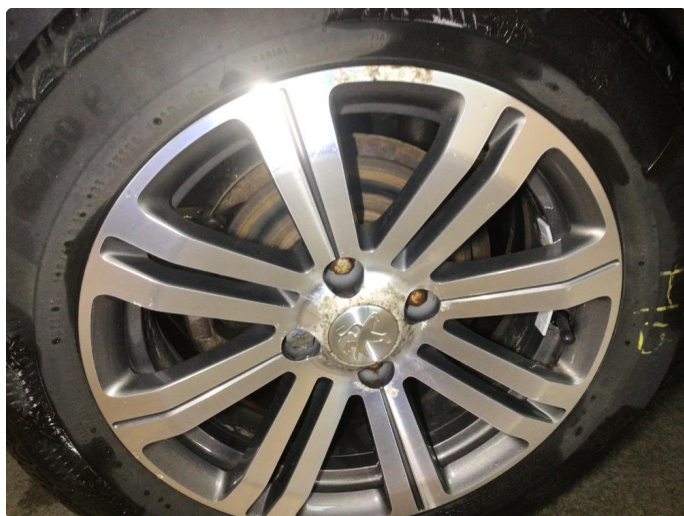
1.4 Litt oksidering i vinterfelger, en er også litt kantkjørt
