# NAF Bruktbiltest

**Testdato**  
29.04.2025

| <b>Bilmerke</b> | BMW | <b>Motorstørrelse</b> | 1995 cm <sup>3</sup> |
| <b>Modell</b> | 518d | <b>Motoreffekt</b> | 110 kW |

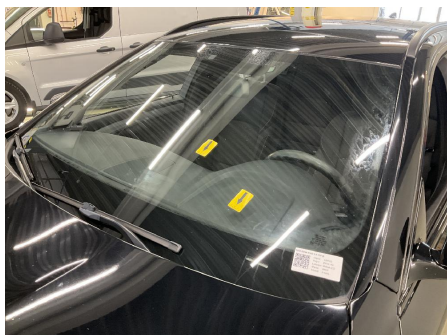
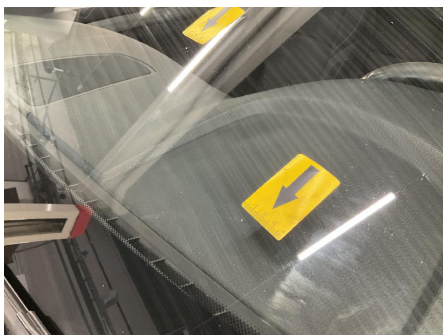
**1. Frontrute**

| Ref.Id | Opplysning | Resultat | Beskrivelse |
|---|---|---|---|
| 81.9 | Frontrute | Noe steinsprut | |

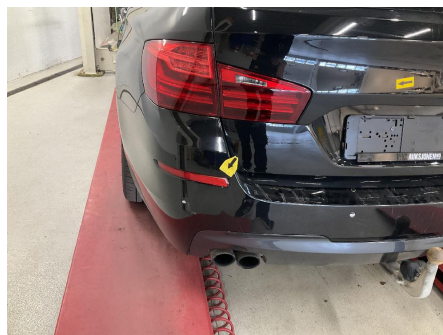
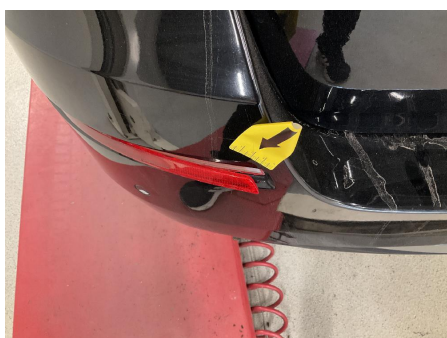
**3. Refleks**

| Ref.Id | Repareres | Resultat | Beskrivelse |
|---|---|---|---|
| 19.2 | Refleks | Skade på refleks: | Venstre side |
