# Tilstandsrapport

Vertikaldelt tomannsbolig

Strandbuen 6 B, 8206 FAUSKE

Befaringsdato: 11.07.2025

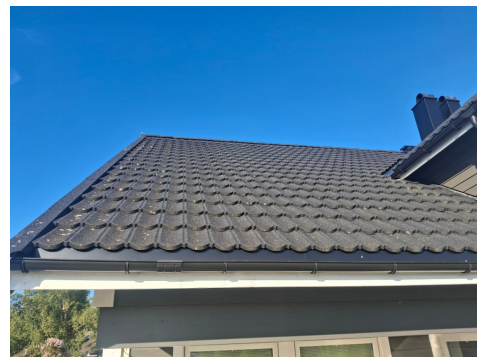
Boligen har steinbelagte stålplater av typen Decra på taket. Taket er besiktiget fra bakkenivå.

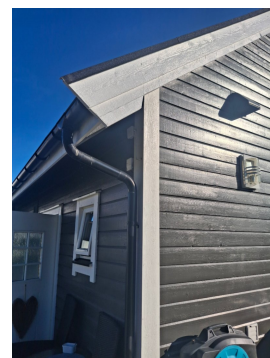
### ! TG 1 Nedløp og beslag

Nedløp, takrenner og beslag er av stål.

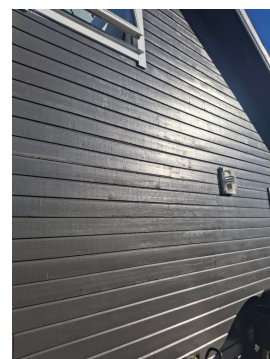
### ! TG 1 Veggkonstruksjon

Veggene har isolert bindingsverkskonstruksjon fra byggeår. Kledning er liggende bordkledning fra byggeår.

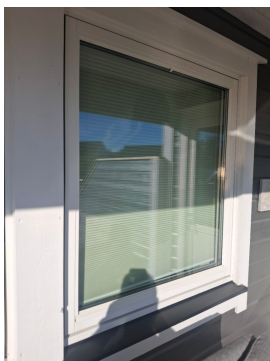
Boligen har malte trevinduer med 3-lags glass.  
De fleste av vinduene i huset er fra byggeår. Med unntak av soveromsvinduene i 2.etasje, som er med 2-lags glass og er fra 2025.

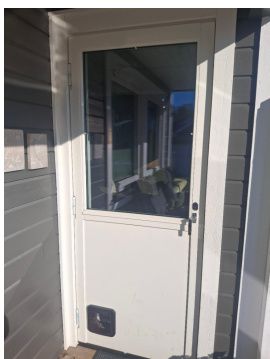
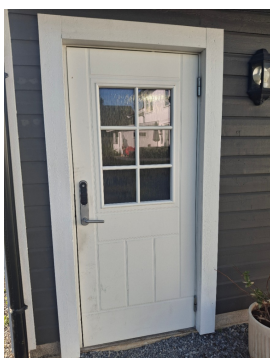
## ! TG 1 Dører

Boligen har en profilert hvitmalt hovedytterdør med vindusfelt.  
Balkongdør i hvit utførelse med glass. Begge er fra byggeår.

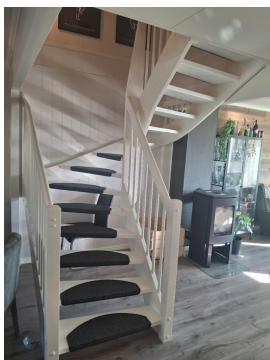
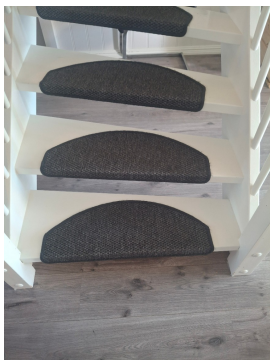
## ! TG 2 Innvendige trapper

Boligen har en hvitmalt 180-graders tretrapp med trappeteppe i trinnene.

- Håndløper må monteres på vegg for å tilfredsstille krav på byggetidspunktet.

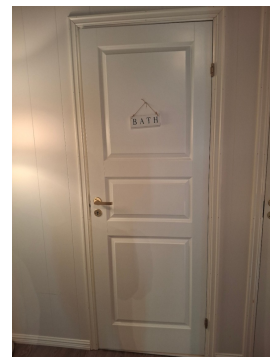
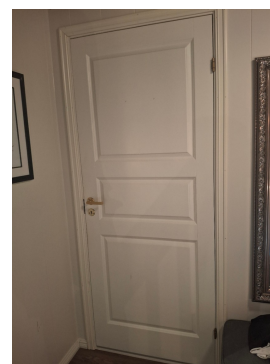
## ! TG 1 Innvendige dører

Boligen har malte fyllingsdører.

Noe bruksslitasje på enkelte av dørene.

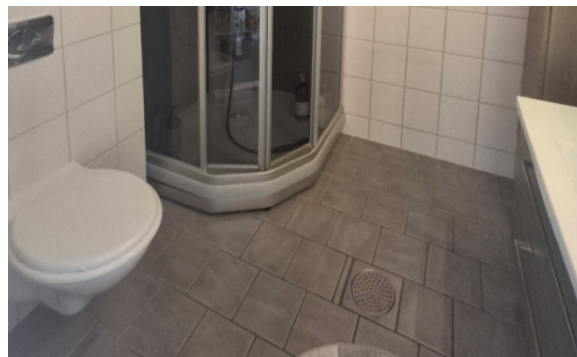
## 1. ETASJE > BAD

- Det er påvist avvik i fallforhold til sluk i forhold til krav i forskrift på byggetidspunktet.

- Til tross for avviket i fall/høydeforskjell til sluk, vil gulvet fortsatt kunne lede vann mot sluket, men med redusert effektivitet. Dette kan potensielt øke risikoen for vannansamling i enkelte områder av badet.

Badet fungerer med dagens løsning ved at avløp fra dusjkabinett går rett i sluket via rør.

Men eventuelt lekkasjevann fra servant, toalett eller lignende vil bli ledet med redusert effektivitet til sluk pga. fallet på gulvet.

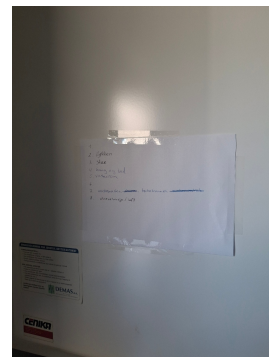
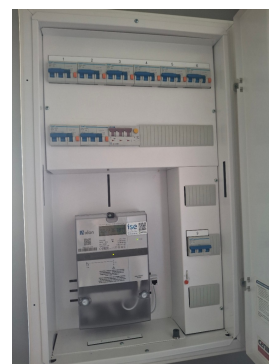
### ! TG 2 Elektrisk anlegg

Fullstendig kursfortegnelse samt merking av sikringer mangler. Det må lages komplett kursfortegnelse og sikringer må merkes for å lukke avviket.

Samsvarserklæring må innhentes fra ansvarlig montør.
