Tilstandsrapport

Fritidsbolig

Bakkavegen 2, 6639 TORVIKBUKT

Befaringsdato: 07.03.2025

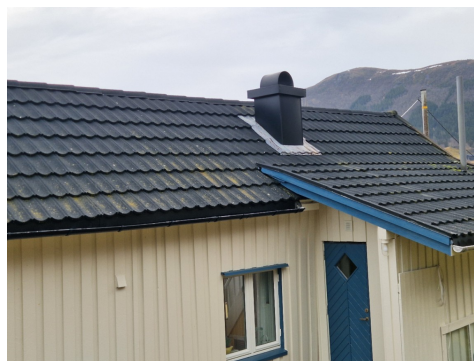
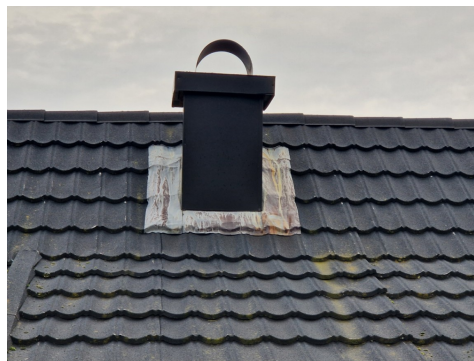
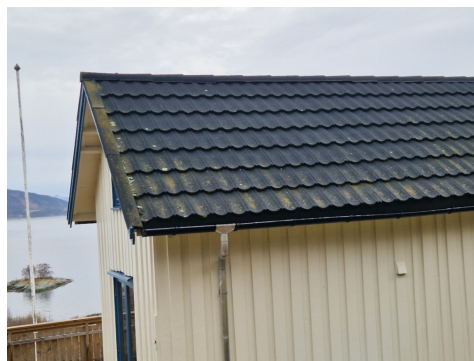
Taktekkingen er av steinbelagte stålplater. Siden taket (takkonstruksjon, takteking og skorstein) kun er observert fra bakkenivå, er vurderingen begrenset av dette. Det er ikke sikkerhetsmessig forsvarlig å bevege seg ut på taket eller observere fra stige. Selv om det ikke er avdekket skader under befaringen, betyr ikke dette at det ikke foreligger skader som en besiktigelse på taket kan avdekke. Vær oppmerksom på denne risikoen. En undersøkelse av taket kan utføres av en fagperson under tilstrekkelige sikkerhetsforhold.

Takpannene må festes.

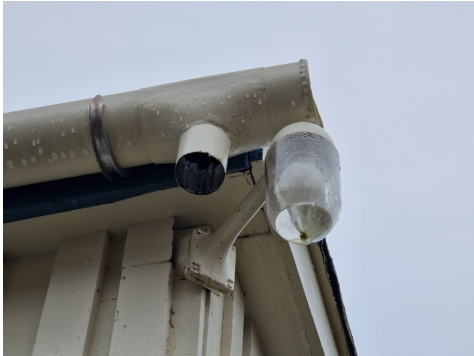
! TG 2 Nedløp og beslag

Takrenner, nedløp og beslag er utført i sort og blankt stål

- Det bør lages system for bortledning av vann fra taknedløp ved grunnmur.

Taknedløpet bør som minste tiltak føres til bakkenivå.

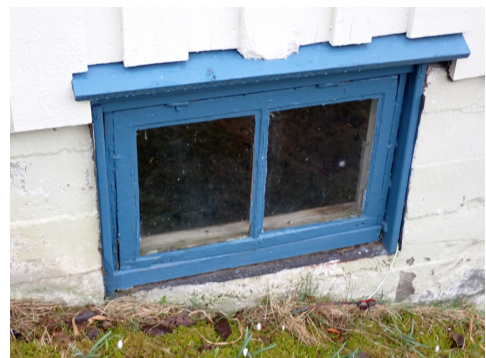
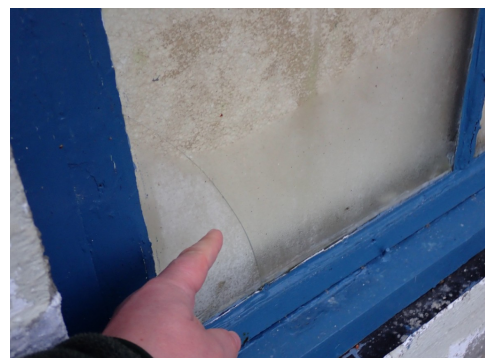
- Det er påvist avvik rundt innsettingsdetaljer.
- Det er påvist vinduer med fukt/råteskader.
- Karmene i vinduer er slitte og det er sprekker i trevirket.

Det er registrert at vinduenes pakninger har hardnet. Vindu i utbygg har råteskader. Vindu i kjellermur har ikke montert sålebenbeslag, Ett glass i kjellervinduer er sprukket. De fleste vinduene er satt inn uten beslag på vannbrett over vinduet.

- Det må påregnes noe vedlikehold og at enkelte vinduer må skiftes ut. Tidspunktet for utskiftning av vinduer nærmer seg.

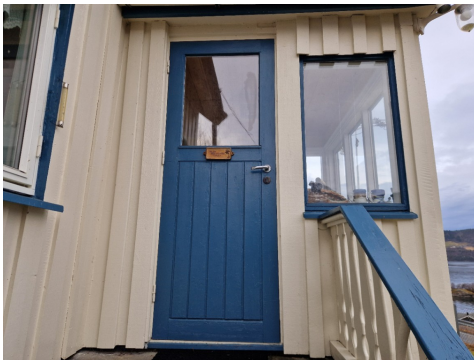
TG 3 Dører

- Det er påvist dør(er) med fukt/råteskader.

Bakdøren til fritidsboligen, samt døren til krypkjelleren står foran en fornying.

Oversiktsbilde over bakdør.

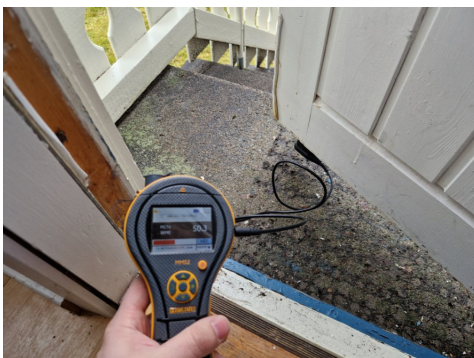
Ved bruk av fukt-indikator blir det registrert høyt fuktnivå i underkant av døren.

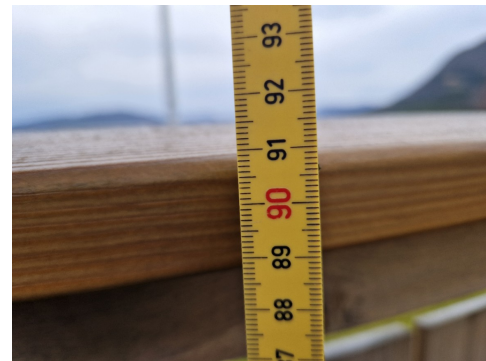
Rekkverkshøyden måles til 91cm, noe som ikke tilfredsstillers dagens krav til rekkverkshøyder.

- Det er ikke krav om utbedring av rekkverkshøyde opp til dagens forskriftskrav.

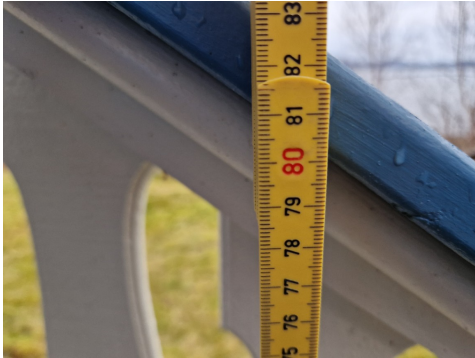
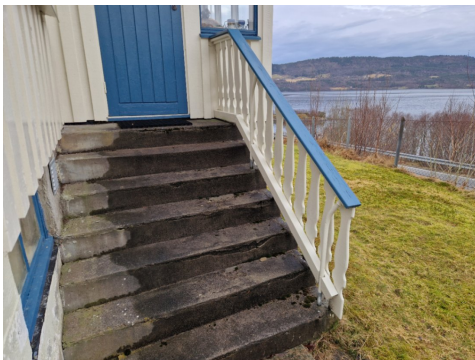
TG 2 Utvendige trapper

- Rekkverkshøyder er under dagens forskriftskrav til rekkverk i trapper. Det er registrert mindre sprekkdannelse i betongen.

- Det er ikke krav om utbedring av rekkverkshøyder opp til dagens krav. Det bør foretas lokale tiltak for å utbedre sprekkdannelsene.

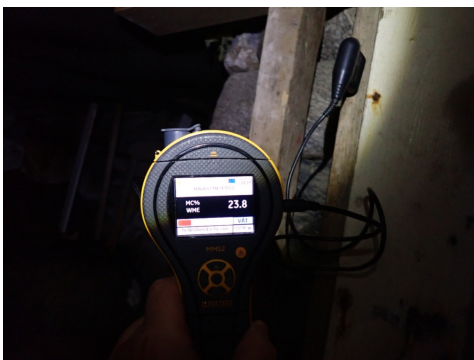
! TG 3 Kryp Kjeller

- Det er ikke tilfredsstillende ventilering av krypkjeller.
- Det er stedvis påvist fuktnivå som tilsier at konstruksjonen kan ha fuktskader.
- Det er påvist synlig vann i krypkjeller eller synlige tegn på innsig av vann i krypkjeller.

Det er synlige tegn til fukt inntrenging i krypkjelleren. Ved bruk av fukt indikator mot treverk i kjelleren gis det utslag for høyt fukt opptrekk.

- Overvåk konstruksjonen jevnlig. Avviket kan medføre behov for tiltak, men bør observeres over tid.
- Bedre ventilering må etableres.

Anbefaler å følge med på innsig av vann i krypkjeller og om mulig forbedre forholdene. Priskonsekvens vil ha ulikt nivå alt etter hvilke tiltak som iverksettes. Å fornye en drenering vil kunne koste flere hundre tusen, mens forbedring av lufting vil kunne utføres for under 50 tusen. Konsekvens her er begrenset til bare utbedring av lufting.

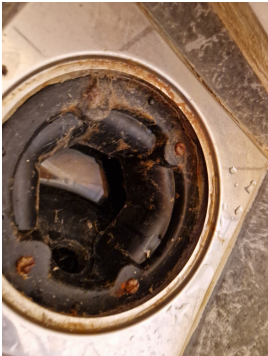
Det er registrert en montert dør i våtsonen ved dusjen. Det er registrert fuktskade på panelet nærmest dusjen.

Utformingen til badet gjør det umulig at døren ikke er i våtsonen. Panelet ved dusjen bør utskiftes med mer fuktbestandig materialer.

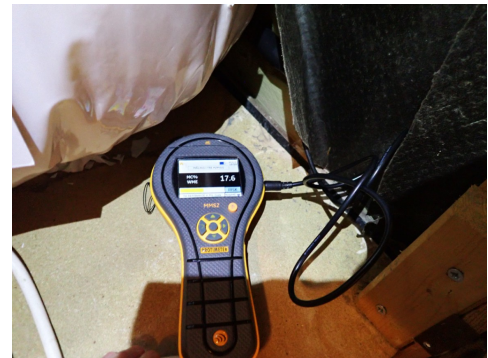
! TG 2 Tilliggende konstruksjoner våtrom

Hulltaking er foretatt og det er påvist avvik i hulltakingen. Hulltaking er foretatt ved varmtvannsbereider, hvor konstruksjonen er tilgjengelig. Fuktkvotemåling (vekt%) i konstruksjonen ble målt til 17%.

- Hulltaking er foretatt og det er påvist avvik i konstruksjonen.

Det er indikasjon til fukt i svill ved yttervegg ved bereder. Anbefaler at forholdet sjekkes nærmere.

- Gjennomføre ytterligere undersøkelser og foreta utbedring av skade.

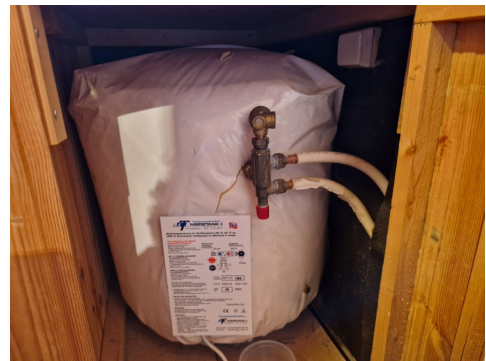
Det er plassert en beholder under vannrør tilkoblingen for berederen. Dette kan være et tegn på en mindre drypp-lekkasje fra tilkoblingen.

- Det er ikke behov for utbedringstiltak siden tanken fungerer i dag, men ut ifra alder kan skader plutselig oppstå på eldre tanker.
- Det bør etableres tilfredsstillende el-tilkobling etter gjeldende forskrift.

Det bør gjennomføres ytterligere undersøkelser rundt vanntilkoblingen for berederen for å avkrefte den mulige drypp-lekkasjen. Det anbefales at beredere er tilkoblet fastpunkt for strøm, men det er ikke en "må" utbedring.
