# Tilstandsrapport

Bjørkelund

Øvstedalsvegen 426, 5723 BOLSTADØYRI

Befaringsdato: 25.04.2025

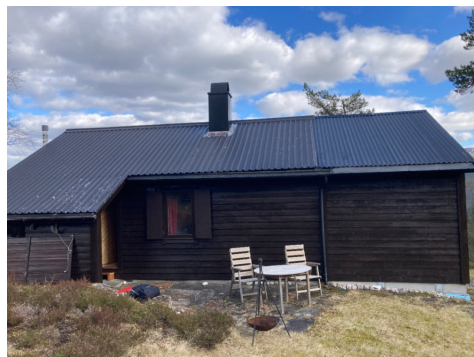
### ! TG 2 Takteking

Taktekkingen er av stål/aluminiumsplater. Taket er besiktiget fra bakkenivå.

- Tidspunkt for utskiftning av undertak nærmer seg.
- Tidspunkt for utskiftning av takteking nærmer seg.

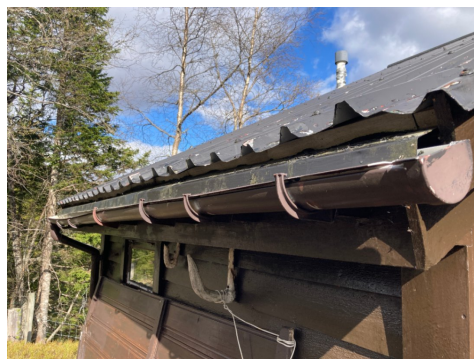
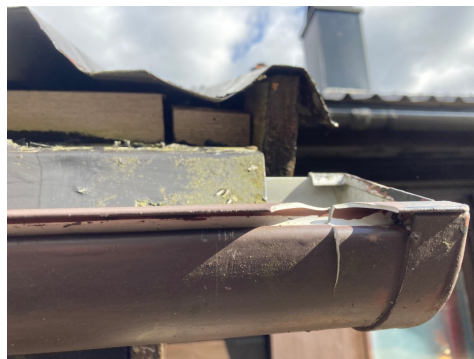
### ! TG 3 Nedløp og beslag

Takrenner og nedløp i aluminium/plast

- Nye renner og nedløp må monteres

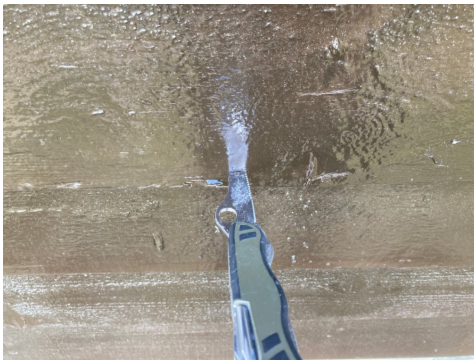
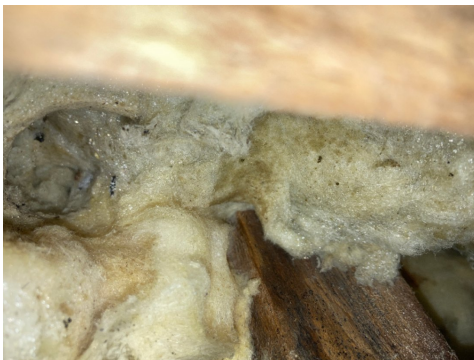
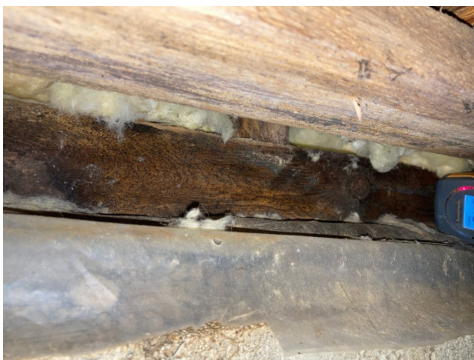
### ! TG 3 Veggkonstruksjon

- Det er ingen eller liten lufting i nedre kant av kledning mot grunnmur.
- Det er påvist fuktskader i veggkonstruksjonen.
- Det er påvist råteskader i veggkonstruksjonen.

- Det er påvist spredte råteskader i bordkledningen.
- Det er ingen musesperre i nedre kant av konstruksjon.
- Det er registrert symptom på aktivitet fra skadedyr

- Råteskadet trekledning må skiftes ut.
- Det bør foretas tiltak for å bedre lufting av kledningen.
- Musesperre må etableres.
- Det må gjennomføres ytterligere undersøkelser.

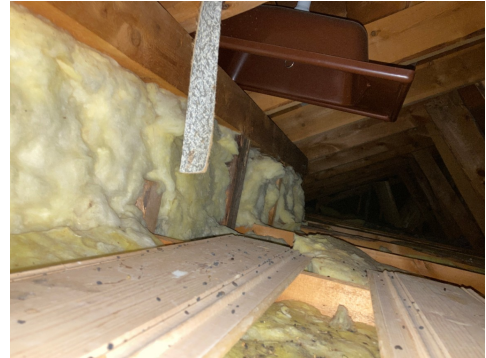
## ! TG 2 Takkonstruksjon/Loft

- Det er registrert symptom på aktivitet fra skadedyr

- Det må gjennomføres ytterligere undersøkelser.

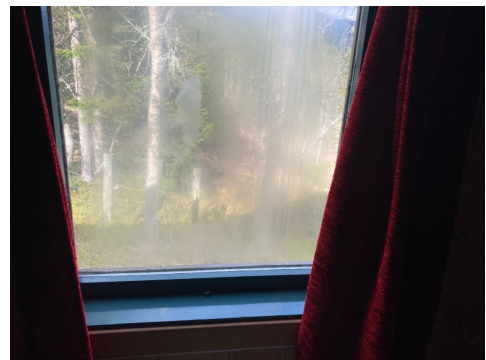
## ! TG 2 Vinduer

Bygningen har malte trevinduer med 2-lags glass.

- Vinduer med punkterte/sprukne glass må påregnes skiftes ut, enten hele vinduet eller kun selve glassene.

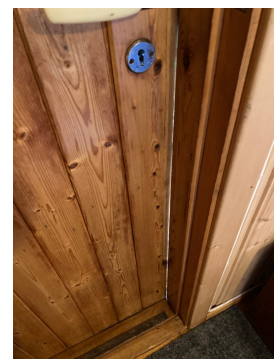
## ! TG 2 Dører

Bygningen har malt hovedytterdør.

- Dører må justeres.

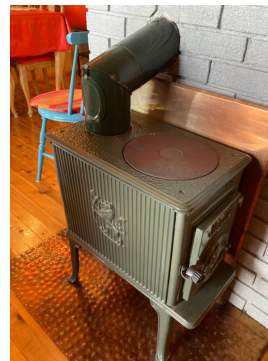
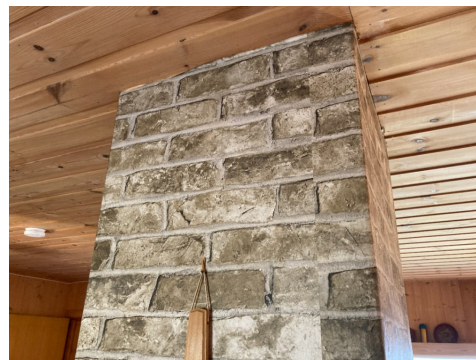
- Tidspunkt for piperehabilitering nærmer seg.

Tapet kan skjule eventuelle skader eller setninger som kan oppstå i pipen, noe som er viktig å kunne oppdage for brannsikkerheten. I tillegg kan tapet være brennbart materiale for nærmere varme overflater.

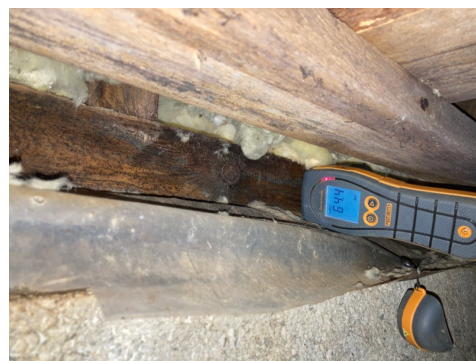
### ! TG 3 Kryp Kjeller

- Det er stedvis påvist fuktnivå som tilsier at konstruksjonen kan ha fuktskader.
- Det er i krypkjeller konstatert omfattende fukt-/råteskader.

- Ytterligere undersøkelser må foretas for å få kartlagt tilstanden og omfanget på eventuelle skader.

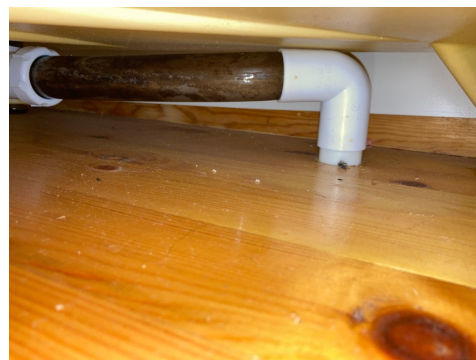
Avløp fra dusjkabinett via rør i golv
