Flott enebolig på utsiktstomt i Ildskog

Ildskogveien 229, Lakselv

32 **TILSTANDSRAPPORT**

Befaringsdato: 19.02.2025

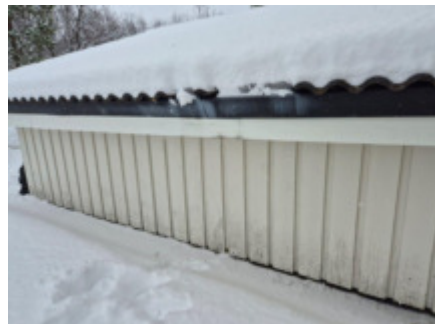
- Mer enn halvparten av forventet brukstid er passert på taktekingen.
- Mer enn halvparten av forventet brukstid er passert på undertak.
- Det er påvist andre avvik:

Et par takstein ved takfot er skadet eller mangler.

Kan se ut som et par stein ved takfot mangler og/eller er skadet.

Lokal reparasjon av skadet eller maglende takstein.

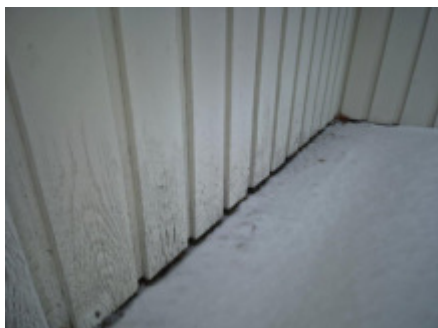
- Det er påvist spredte råteskader i bordkledningen.
- Det er avvik:
- Det er ingen musesperre i nedre kant av konstruksjon.

Det er påvist oppsruknet trevirke og tegn til beynnende råteskade i nedre del av tømmermannspanel på yttervegg til utebod over garasje. Enkelte liggende bord er litt skjev oppunder raft.

Oppsruknet og noe begynnende råteskade i utvendig panel i utebod over garasje.

Det anbefales ytterligere undersøkelser og evt lokal reparasjon.

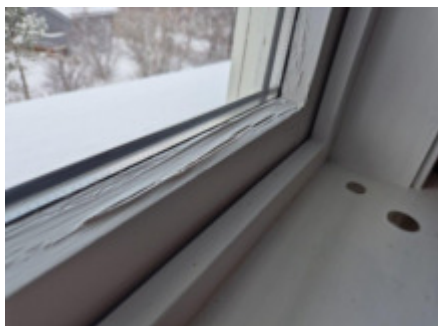
- Karmene i vinduer er slitte og det er sprekker i trevirket.

Oppsprekking i maling i vinduer i loftsstue.

Oppsprekking av maling i vinduskarm.

Det er ikke behov for umiddelbare tiltak.

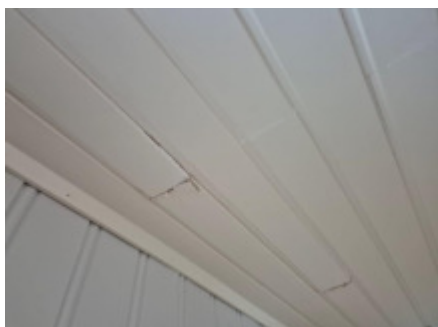
- Det er påvist skader på overflater.

Skade i malt himlingspanel i trappehall i underetasjen.

Mindre skade i malt himlingspanel i hall i underetasjen.

Det anbefales lokal utbedring av malt himlingspanel i hall i u.etg..

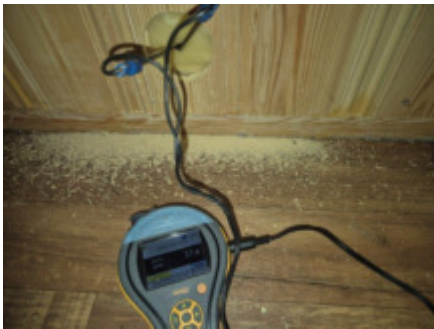
- Det er gjennom hulltaking påvist høyt fuktnivå inne i trekonstruksjonen i hulltakingen, men ikke påvist fuktskader i dette området. Høy luftfuktighet kan over tid føre til muggvekst eller sverting av materialer. Samtidig kan materialer og konstruksjoner bli ødelagt.

Det er ved målinger påvist fuktnivå som betegnes som en risiko, gult nivå. (På skala fra grønn (tørr) - gult (risk) - rødt (våt).

Målinger i utforet vegg viser gult nivå (risiko for fukt).

- Det påviste fuktnivå gir grunn til å overvåke konstruksjonen jevnlig for å se utvikling over tid, og eventuelt foreta tiltak for å unngå fuktskader.

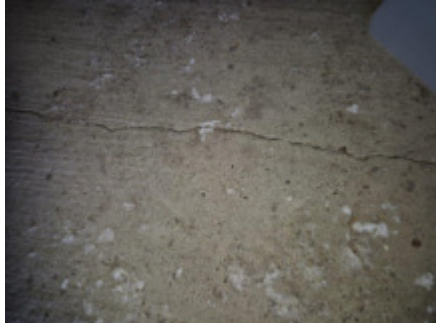
- Det er avvik:

Det er påvist sprekke-dannelser i betonggulv. Gipsplater er ikke montert i innvendig tak (platene var innkjøpt men ble ikke montert).

Sprekkdannelse i betonggulv i garasje.

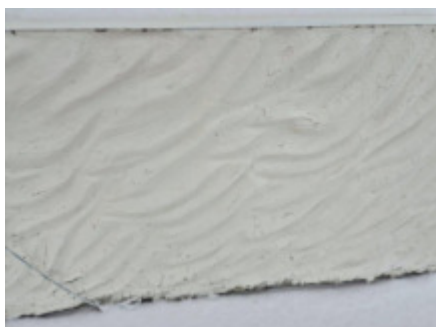
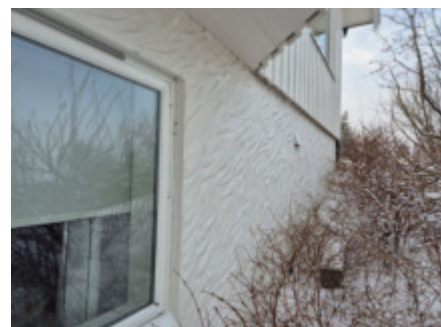
- Grunnmuren har sprekkdannelser.

Det er registrert enkelte riss i utvendig puss (vertikale og noen skråstilte riss).

Pusset og malt lettklinkermur. Enkelte vertikale riss.

- Lokal utbedring må utføres.
