NAF Bruktbiltest

Testdato
21.03.2025

Bilmerke	BMW	Motorstørrelse	2993 cm ³
Modell	530d xDRIVE	Motoreffekt	190 kW
Type	5L	Aksler i drift	2
Registreringsnr.	RK72222	Drivstofftype	Diesel
Understellsnr.	WBA5D31050D575033	Kjøretøygruppe	101
Km.stand.	237699	Bruktimportert	Nei
Farge	Grå	Registreringsår	2014
Karosseritype	Sedan	Registrert første gang	22.01.2014
		Frist for neste EU kontroll	27.11.2025

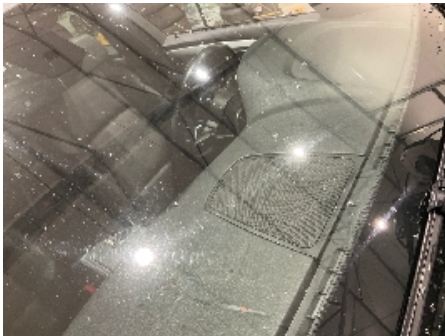
1. Frontrute

78.6	Opphengs- / bærearmer foraksel	Sprekker/korrosjon/oksidasjon:	Fremre venstre nedre, Fremre høyre nedre
81.4	Frontrute	Sprekk i frontrute: <ul style="list-style-type: none">• Reparasjonsmetode: Skift

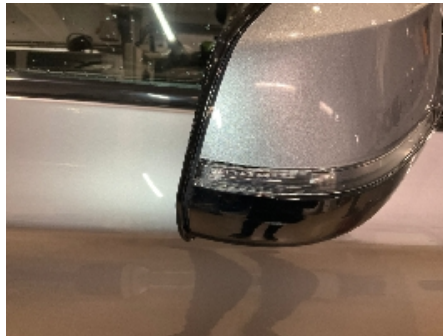
2. Lys

17.12	Lys	Krakelert lykteglass	Venstre sideblinklys
17.15		Vann / kondens i lykt:	Høyre sideblinklys, Venstre baklys
23.1	Full systemskann	Det finnes feilkoder, se rapport

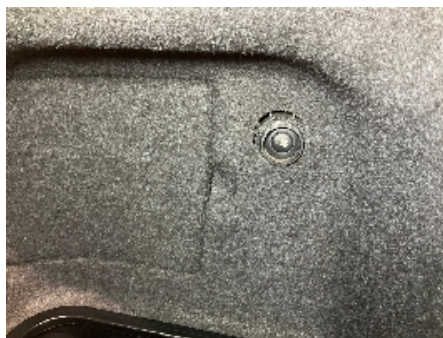
5. Interiør generelt

103.3	Interiør generelt	Manglende/løse/skadet deler eller deksler:	Høyre, Midten foran

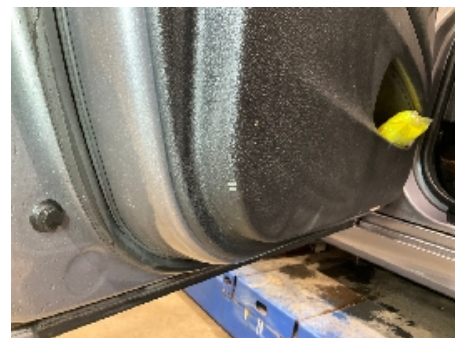
6. Dørtrekk

86.12		Mangelfull kvalitet på replakkering:	Høyre bakdør, Høyre bakskjerm
88.2	Underside	Skadet/løst plastdeksel:	Venstre foran
96.1	Dørtrekk	Hull/rift/flenge i dørtrekk:	Venstre fordør

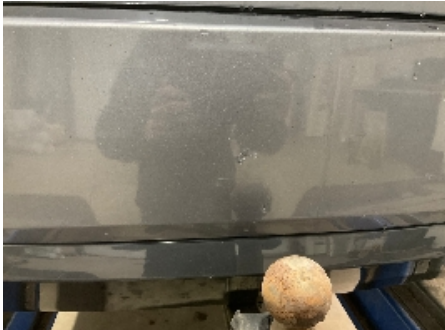
7. Lakk / karosseri utvendig

86.2	Lakk / karosseri utvendig	Lakkriper:	Støtfanger foran, Høyre bakdør
86.3		Skadet:	Høyre sidekanal
86.11		Steinsprut/lakksår	Støtfanger foran, Støtfanger bak
