# Tilstandsrapport

Fritidsbolig

Fritidsbolig i Skallelv 15/1/62, 9804 VADSØ

Befaringsdato: 11.06.2025

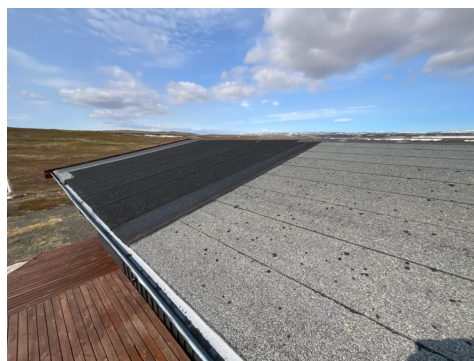
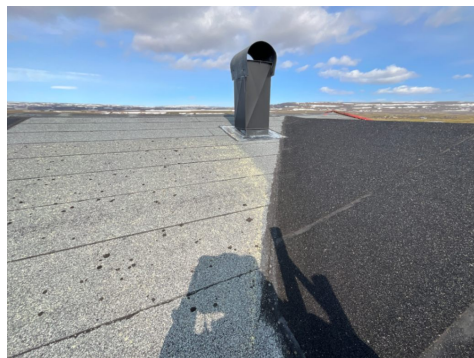
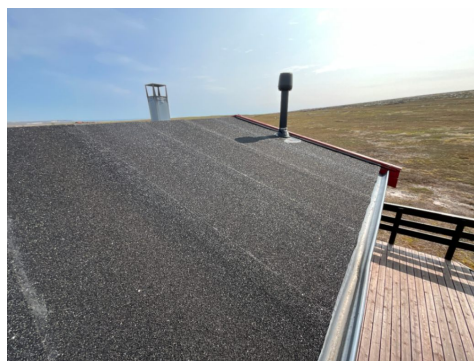
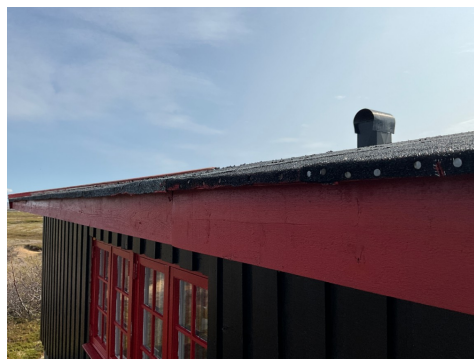
- Mer enn halvparten av forventet brukstid er passert på taktekkingen.
- Det er avvik:

Vannbord av trevirke er oppsprukket og har indikasjoner på råteskader. Årsak er manglende vedlikehold og/eller bruk av uegnede materialer.

Synlige pappspiker

Utildekte pappspikre kan medføre utettheter i beslag og tekkingen dersom spiker rustet/korroderer og/eller bevegelser medfører at spiker skyves ut.  
Synlige pappspikre bør tildekkes med egnede masser.

Vannbord bør skiftes ut for å unngå at vann kommer inn i underliggende bygningsdeler.

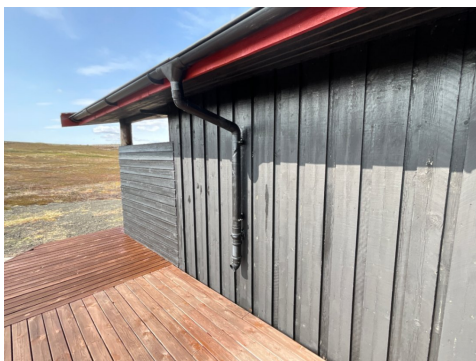
Manglende takrennesystem og manglende/utilstrekkelig bortføring av takvann kan medføre at bygningsdeler utsettes for vann som kan medføre kortere levetid og vedlikeholdsintervall.

Taknedløp til terrassens

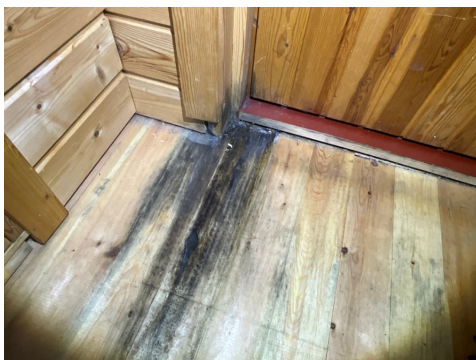
- Det er påvist utetthet/åpning mellom dørblad og dørkarm. Dvs. at kaldtrekk kan oppstå.
- Det er avvik:

Bakdøra har avvik som misfarginger og fukt. Det er påvist høye fuktverdier på gulvet innenfor døra. Plasseringen av avviket tyder på at det er utettheter i døra, men det kan ikke utelukkes andre årsaker.

Misfarginger ved ytterdør

Utett pakning mellom ramme og dørblad kan medføre trekk og kondenseringer, og over tid fuktskader. Pakning bør utbedres/skiftes ut. Løst/slitt dørhåndtak bør utbedres eller skiftes ut før det blir defekt.

Det må foretas ytterligere undersøkelser for å kunne fastslå om det er avvik i utførelse ved døren eller andre årsaker til fukt i gulvoverflate.

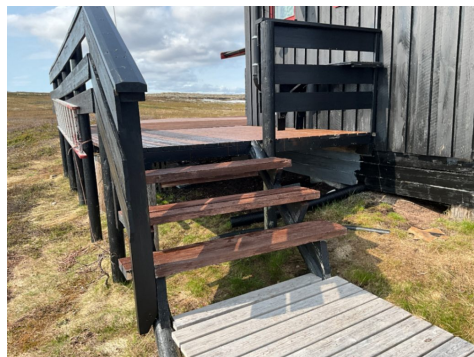
Trappen

- Åpninger i rekkverk er ikke i henhold til krav i dagens forskrifter.
- Det er ikke montert rekkverk.
- Rekkverkshøyder er under dagens forskriftskrav til rekkverk i trapper.
- Det er avvik:

- Tiltak:
- Åpninger i rekkverk må endres for å tilfredsstille krav på byggemeldingstidspunktet.
- Rekkverkshøyde må endres for å tilfredsstille krav på byggemeldingstidspunktet.
- Rekkverk må monteres for å lukke avviket.

Kostnadsestimatet er for montering av rekkverk der dette mangler.

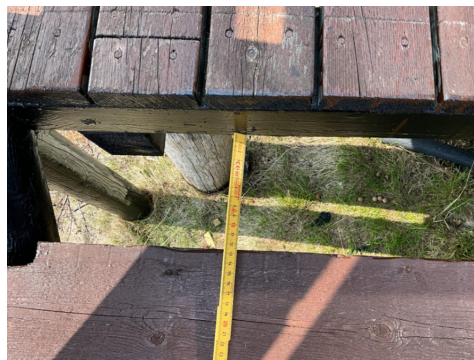
Horisontal avstand mellom trapp og terrasse

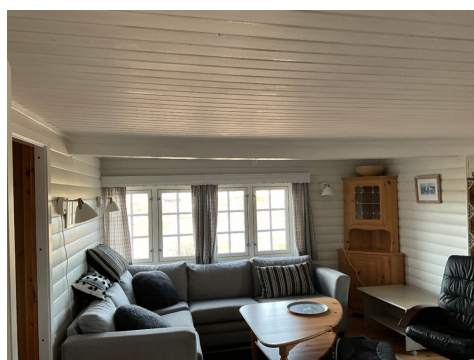
Synlig skjev himling

Pga. lukket takkonstruksjon kan det ikke fastslås om skjevheter i himlingen er pga. svikt eller skader i takkonstruksjon, eventuelt om det er underdimensjonerte konstruksjoner. Det må altså utføres ytterligere undersøkelser for å kunne fastslå årsaken.

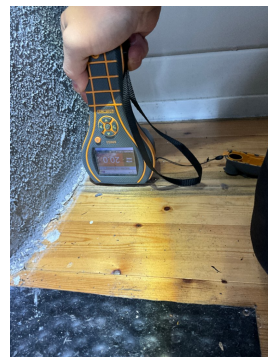
Det er målt høyt fuktinnhold i gulvoverflate rundt pipe i stuen. Fuktmålinger med pigger i treverk viser 20,0 % fuktinnhold. Det er også målt høyt fuktinnhold i gulvoverflate ved bakdøra. Fuktmålinger med pigger i treverk viser over 28,0 % fuktinnhold. Det er ikke tilgang til området under gulvet/bygget.

Når det påvises 20 % fuktinnhold eller høyere i trevirke betyr det at trevirket har høyt fuktinnhold.

Fuktmålinger i gulvoverflate ved pipen

En vedvarende høy fuktighet legger til rette for biologisk nedbrytning, noe som kan føre til bl.a. råte som kan svekke materialets styrke over tid.

Spesielt i bærende konstruksjoner kan høy fuktighet gi problemer med dimensjoner og stabilitet, og stresse sammenføyninger og festemidler. Det er viktig å undersøke kilden til fukten, enten det er lekkasjer, dårlig ventilasjon eller andre forhold, for å iverksette tiltak og forhindre videre skader.

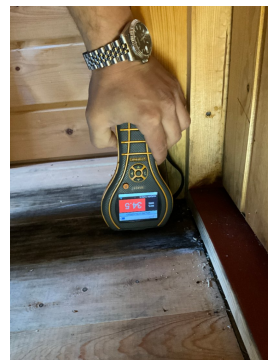
Det er målt fuktverdier over 28 % i tregulv innenfor den andre ytterdøra. Når det påvises over 28 % fuktinnhold i trevirke betyr det at trefibre er mettede og det er fritt vann i/på materialet.

Fuktmålinger i gulvoverflate ved bakdøra

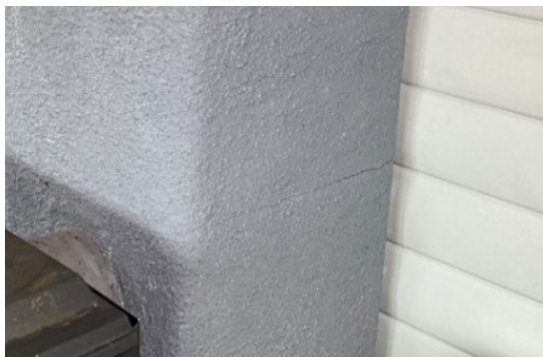
- Det er påvist sprekker og/eller riss i pipe.

Sprekk i pipen

Avviket utgjør ikke nødvendigvis en fare i dag, men bør undersøkes av fagperson for å fastslå årsak og eventuelle tiltak.

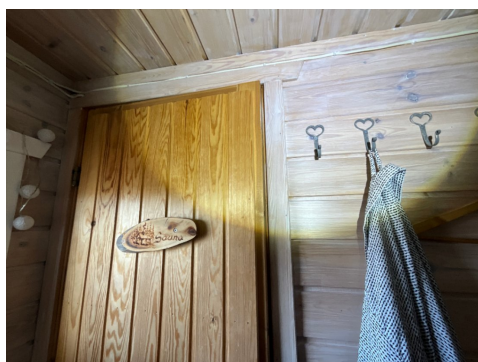
Badstudæ

- Det er påvist avvik som tilsier at det bør foretas tiltak på enkelte dører.
- Det er avvik:

- Enkelte dører må justeres.

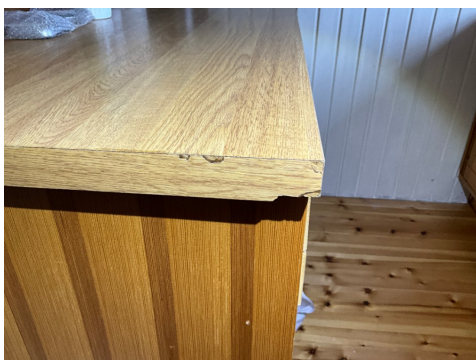
Det er påvist skade i kantlist på kjøkkenbenken.

Skade i benkeplate

Skadet kantlist kan skiftes ut. Eventuelt kan hele benkeplaten skiftes ut.

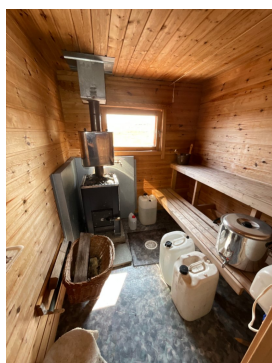
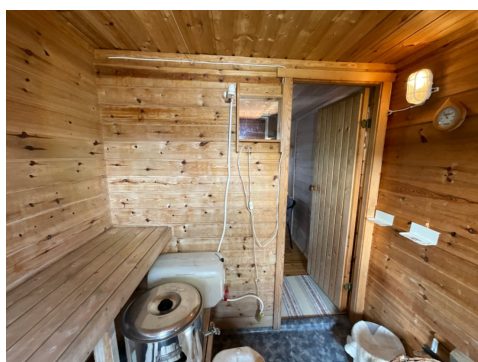
- Det er ikke tilfredsstillende ventilering fra rommet.
- Det er avvik:

Rennemerker på vegger er kun estetisk, men trepanel kan skiftes ut om det ønskes.

Dersom det ikke påvises friskluftsventilering via pipen, må det etableres.

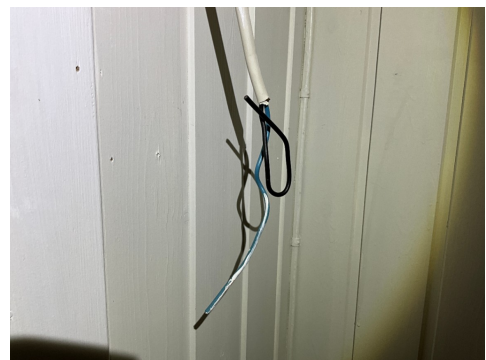
Løse og uisolerte ledninger

Kostnadsestimatet er for festing av og isolering av løse og uisolerte ledninger.

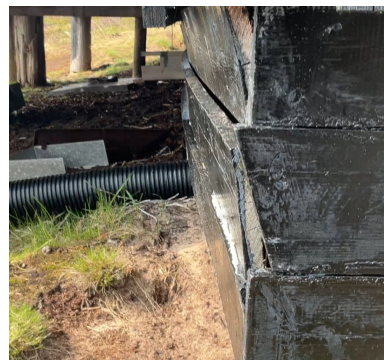
Det er ikke påvist eller informert om at det er frostsikring av fundamenter i form av masser, drenering eller isolering.

Manglende frostsikring av fundamenter kan medføre at fundamentene, og da også bygget, beveger seg når det oppstår tele (masser i bakken fryser). Bevegelser i fundamenter kan oppleves som høye lyder fra materialer i bevegelse, sprekker mellom bygningsdeler (som vegger og tak), at det oppstår trekk (utettheter) og skjevheter i konstruksjon. Det bør vurderes frostsikring av fundamenter.

Tegn på sig i opplagringen

Opplagring (stolper og blokker) bør undersøkes i sin helhet for å kunne fastslå om det er behov for tiltak, og eventuelt omfanget av nødvendige tiltak.

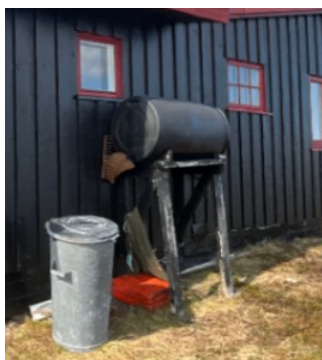
Utvendig tank

Det er pga. manglende adkomst til undersiden av bygget, ikke undersøkt om røropplegg har avvik.

Systemet bør funksjonstestes etter at anlegget er undersøkt for avvik (feil og skader).
