VOLKSWAGEN CADDY 122 HK MANUELL 4X4

TESTDATO: 27.05.2025

KJ54976

## OPPSUMMERT STATUS PÅ KJØRETØY

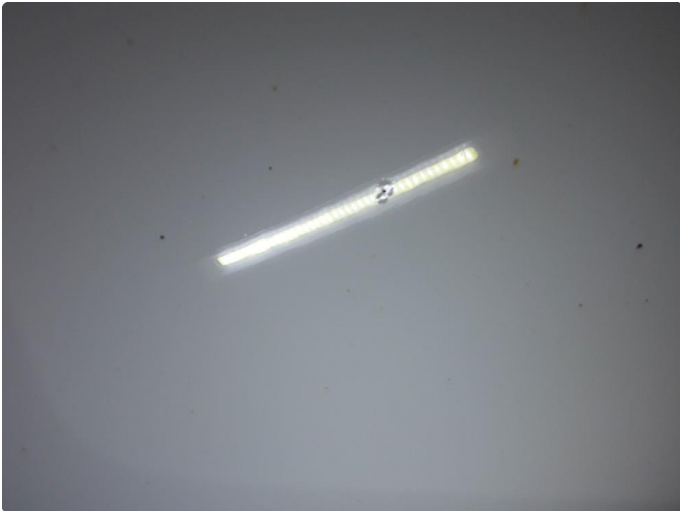
| Punkt | Beskrivelse | Plassering |
|---|---|---|
| 1.2 Dører | Liten steinsprut med korrosjon. | høyre bak |

1.2 Liten steinsprut med korrosjon.

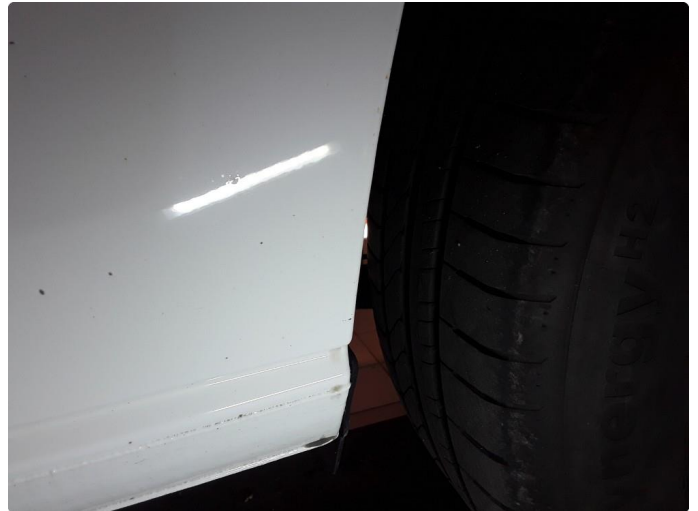
| Punkt | Beskrivelse | Plassering |
|---|---|---|
| 1.3 Skjermer | Liten steinsprut med korrosjon. | venstre bak |

1.3 Liten steinsprut med korrosjon.

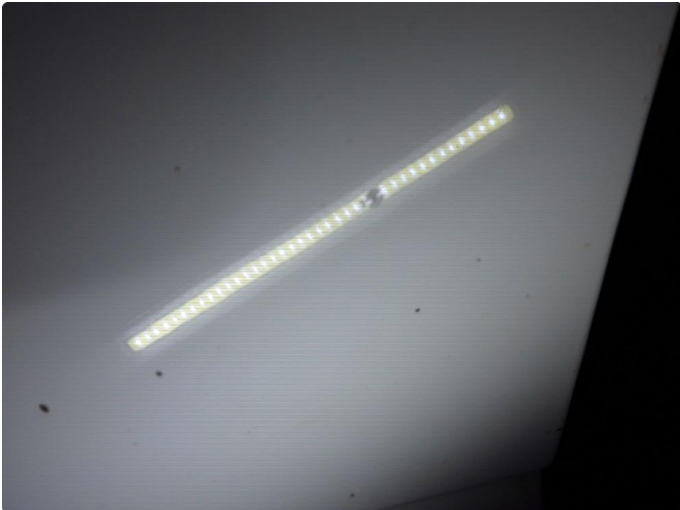
1.3 Liten steinsprut med korrosjon.

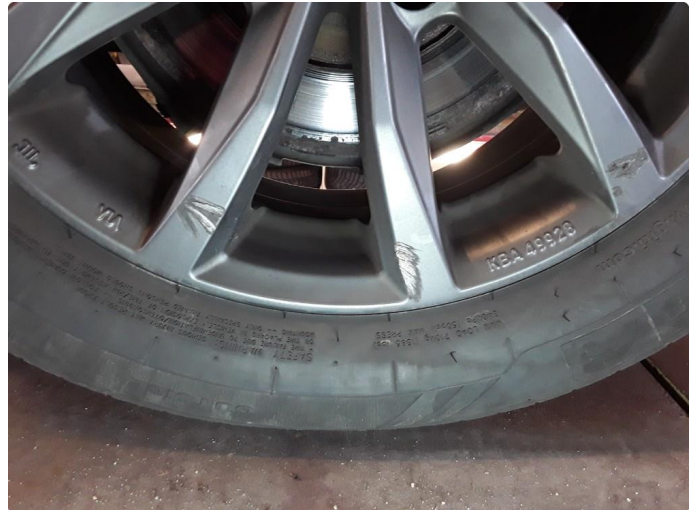
| Punkt | Beskrivelse | Plassering |
|---|---|---|
| 1.4 Dekk/Felger | 2 noe kantkjørte sommerfelger. | |

1.4 2 noe kantkjørte sommerfelger.

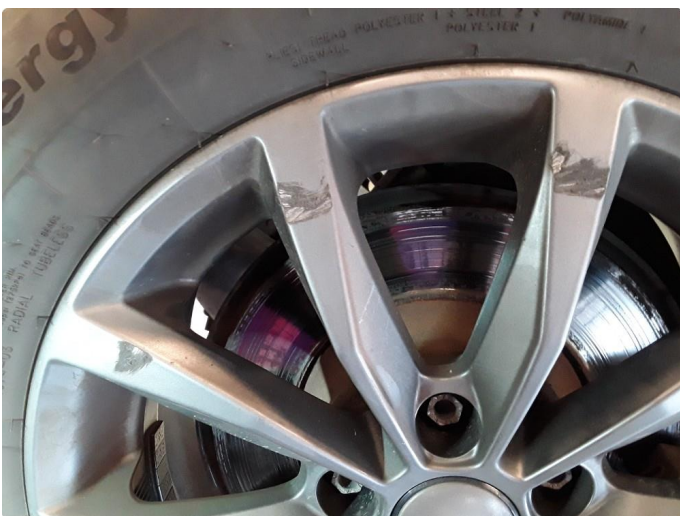
1.4 2 noe kantkjørte sommerfelger.
