NAF Bruktbiltest

Testdato
19.02.2025

Bilmerke	Land Rover	Motorstørrelse	1999 cm ³
Modell	DISCOVERY	Motoreffekt	177 kW
Type	LR	Aksler i drift	2
Registreringsnr.	BT66446	Drivstofftype	Diesel
Understellsnr.	SALRA2BN8HA012890	Kjøretøygruppe	101
Km.stand.	93018	Bruktimportert	Nei
Farge	Svart	Registreringsår	2017
Karosseritype	Stasjonsvogn	Registrert første gang	25.08.2017
		Frist for neste EU kontroll	29.06.2025

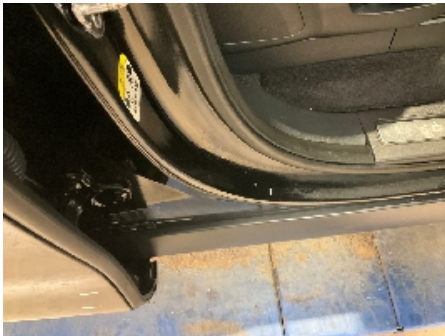
97.1	Døråpning	Sår eller skade:	Høyre fordør
98.3	Seter	Hull/rift gjennom setetrekk:	Høyre foran, Høyre bak, Venstre foran, Venstre bak

1. Døråpning

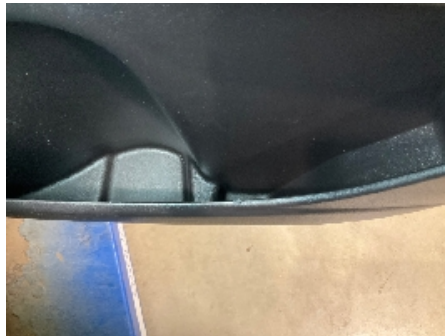
86.11		Steinsprut/lakksår	Panser, Bakluke, Venstre fordør
87.10	Utvendig speil	* Venstre og høyre innstegningsbelysning - virker ikke	
96.1	Dørtrekk	Hull/rift/flenge i dørtrekk:	Høyre bakdør

2. Dørtrekk

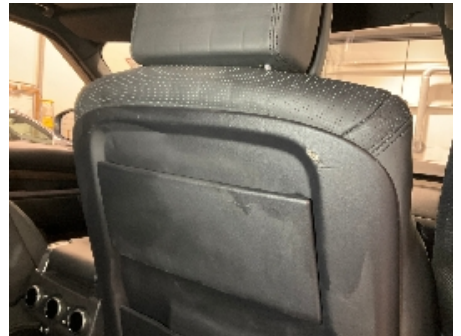
3. Seter

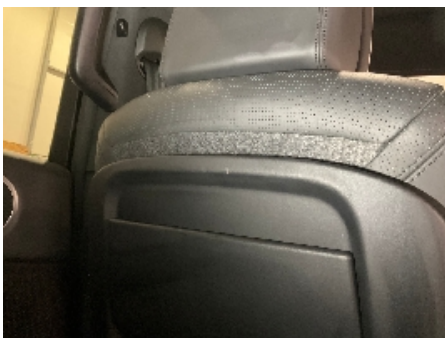
4. Seter

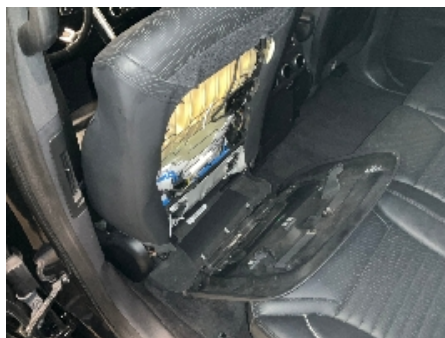
5. Seter

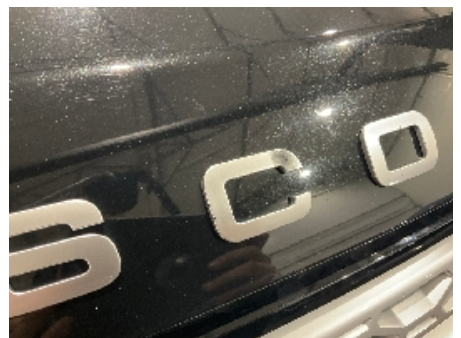
81.4	Frontrute	Sprekk i frontrute: <ul style="list-style-type: none">• Reparasjonsmetode: Skift	
84.3	Lås	Feilfunksjon på elektrisk baklukeåpner	
86.2	Lakk / karosseri utvendig	Lakkriper:	Venstre bakdør

Ref.Id	Opplysning	Resultat	Beskrivelse
86.16	Lakk / karosseri utvendig	Lakkriper:	Venstre bakskjerm, Høyre fordør, Støtfanger foran, Panser, Høyre forskjerm
86.17		Diverse småbulker/lakkriper	
86.18		Småbulker:	Venstre fordør, Bakluke
86.20		Steinsprut:	Tak, Panser, Støtfanger foran, Høyre bakdør
86.24		Rustangrep:	Høyre bakdør, Venstre fordør
86.30		Bilen har noe penselflekking av steinsprut/riper i lakk	
88.13	Underside	Stedvis rustdannelse i vognbunn/understell	Høyre foran, Venstre foran, Venstre bak, Høyre bak
96.4	Dørtrekk	Liten skade i dørtrekk:	Venstre bakdør, Bakluke/-dør
97.5	Døråpning	Sår eller skade:	Høyre bakdør, Venstre fordør, Venstre bakdør

6. Lakk / karosseri utvendig

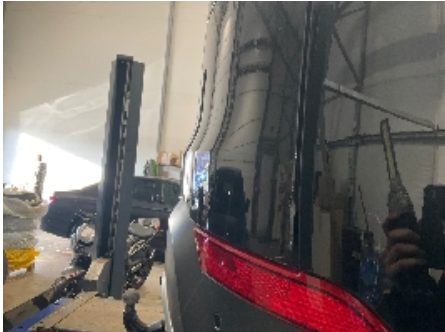
7. Lakk / karosseri utvendig

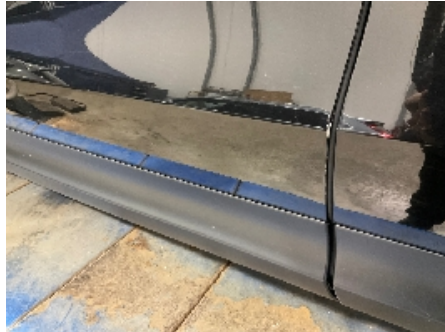
8. Lakk / karosseri utvendig

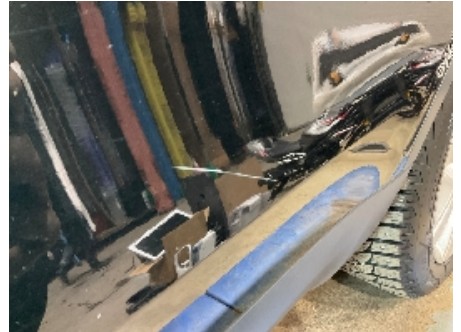
9. Lakk / karosseri utvendig
