# Tilstandsrapport

Enebolig

Hestøyveien 105, 8854 AUSTBØ

Befaringsdato: 18.06.2025

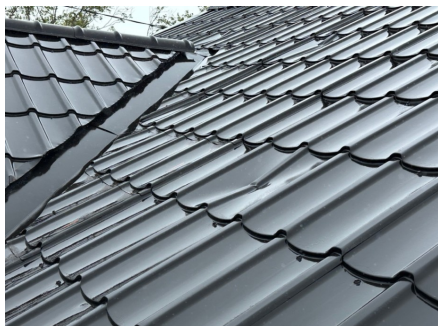
Bulker i takplater

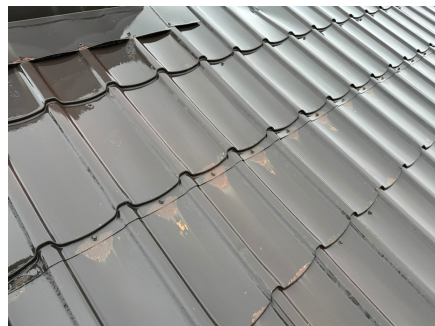
Rust på takplater

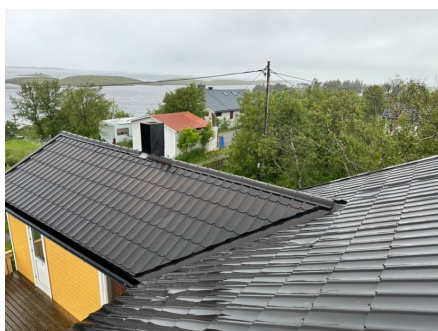
Bulker i takplater

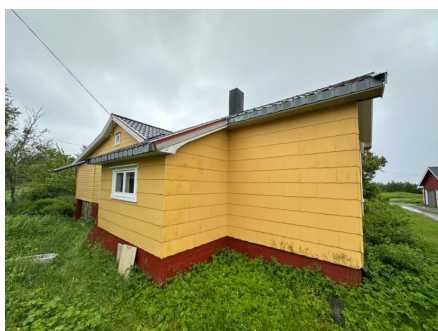
Mangler takrenner og nedløp mot nord

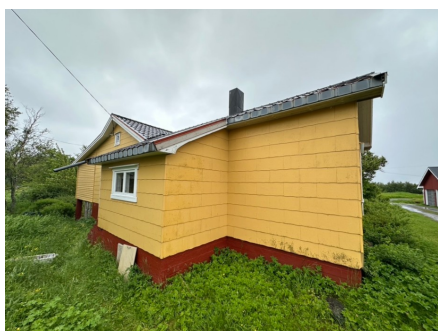
- Det er ingen eller liten lufting i nedre kant av kledning mot grunnmur.
- Det er avvik:
- Det er ingen musesperre i nedre kant av konstruksjon.

Ingen lufting av eternit kledning.

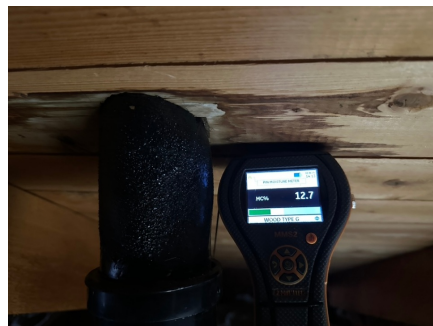
Fuktkvotemåling målt 12,7v% ved gjennomføring av avlufting til avløpsrør.  
Noe som er tørt.  
Måling utført med MMS 2 med pigger, korrigert for nordisk tre.

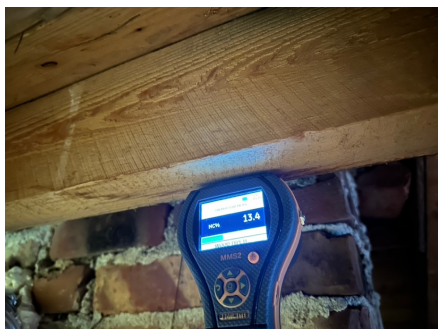
Fuktkvotemåling målt 12,7v% ved gjennomføring av pipe.  
Noe som er tørt.  
Måling utført med MMS 2 med pigger, korrigert for nordisk tre.

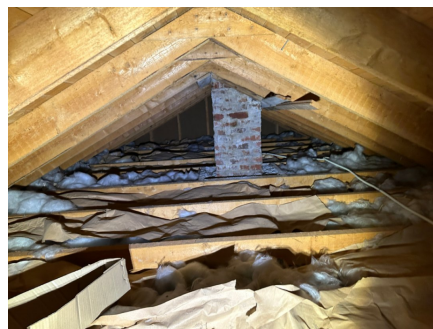
Ikke gangbart gulv ved tilbygg.

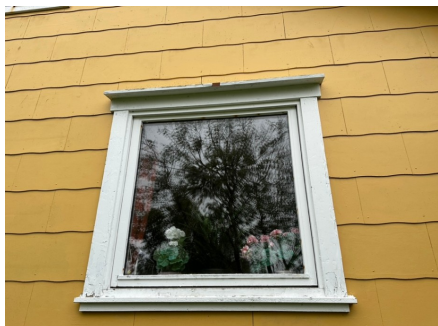
Vinduer inneholder PCB. Utvendige omrammingsbord på vinduer er stedvis satt helt ned på beslag, skadeutsatt løsning med fuktopptrekk og påfølgende råteskader.

Omrammingsbord på vinduer må kappes slik at det er minimum 6mm klaring til beslag.

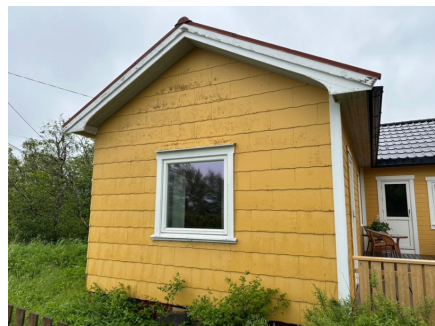
Utvendige omrammingsbord på vinduer er stedvis satt helt ned på beslag, skadeutsatt løsning med fuktopptrekk og påfølgende råteskader.

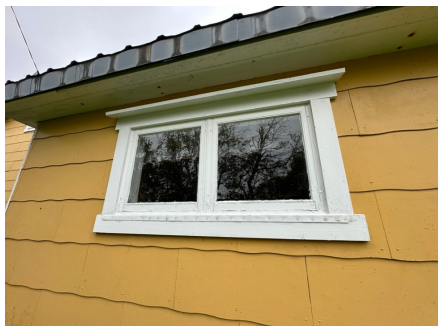
Vinduer er spikret fast.

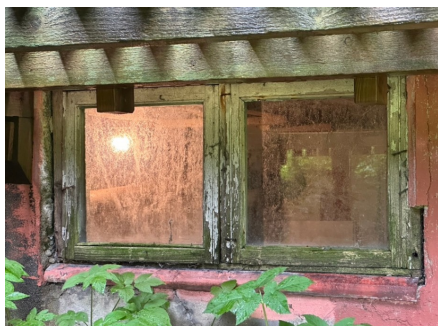
- Det er påvist vinduer med fukt/råteskader.

- Vinduer med råteskader må erstattes med nye.

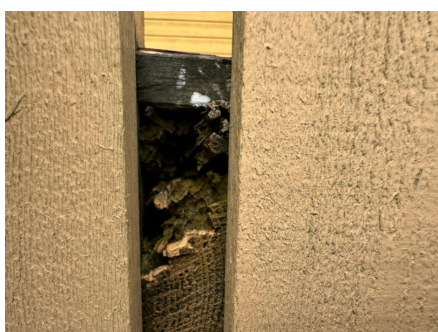
Råteskade i bjelke på terrasse.

Råteskadet bjelke.

- Det er ikke krav om utbedring av rekkverkshøyde opp til dagens forskriftskrav.
- Råteskadede konstruksjoner må skiftes ut.

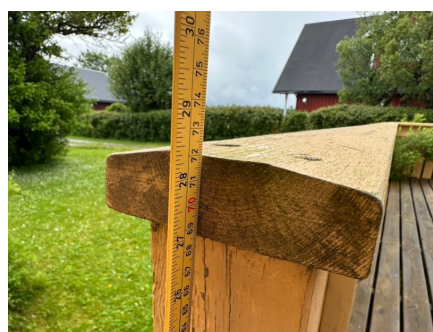
- Det er påvist fukt-/råteskader i konstruksjonen.
- Rekkverket er for lavt i forhold til dagens krav til rekkverkshøyder.

Rekkverks høyde 72cm.

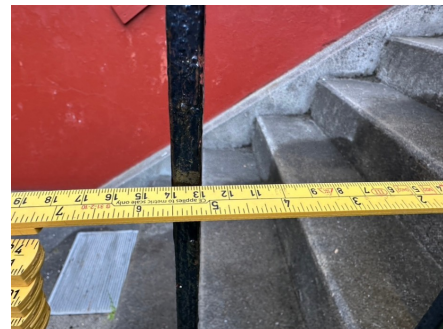
Åpninger i rekkverket på over 10cm.

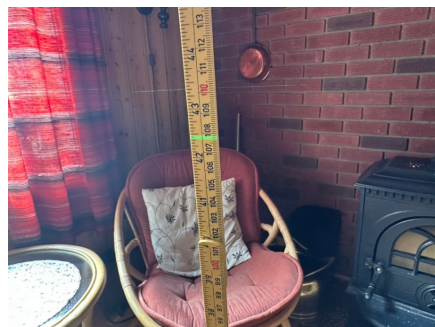
- Målt høydeforskjell på mellom 10 - 20 mm innenfor en lengde på 2 meter. Tilstandsgrad 2 gis med bakgrunn i standardens krav til godkjente måleavvik.

Stue vest 107,9cm, avvik på 14mm målt i en diameter på 2m.

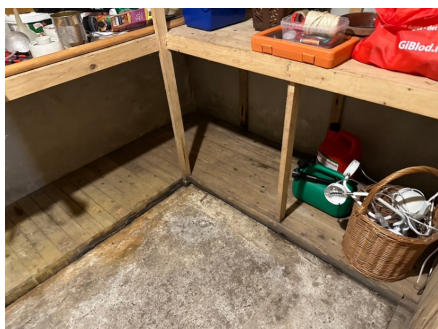
- Det er påvist fuktighet i oppforet tregulv i underetg/kjeller, og det er derfor ikke foretatt hulltaking.
- Det er påvist indikasjoner på noe fuktgjennomtrenging i kjellergulv.
- Det er påvist indikasjoner på noe fuktgjennomtrenging inn i kjellermur.
- Det er påvist synlig fuktighet på mur/gulv i kjeller.

Saltutslag på gulv og vegger, råteskadet reoler.

- Det må foretas tiltak for å utbedre årsak til fukt-/råteskadene samt utbedre råteskadene
- Det anbefales at alt treverk i kjeller fjernes og at kjelleren har mest mulig åpne murkonstruksjoner med god utlufting.

Alt organisk materiale bør fjernes og kjelleren trenger flere ventiler i yttevegger, i tillegg anbefales det å montere en sorpsjonsavfukter.

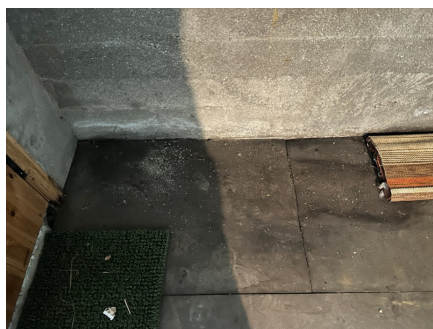
Råteskadet plater på deler av gulv i kjeller.

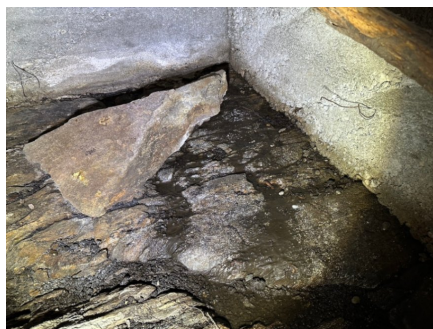
I deler av kjeller med lav takhøyde er det synlig vann på berget.

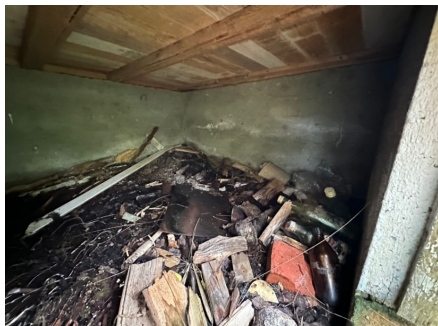
Ingen ventilering eller fuktsperre på grunnen

- Fuktsperre på bakken bør etableres.
- Bedre ventilering må etableres.

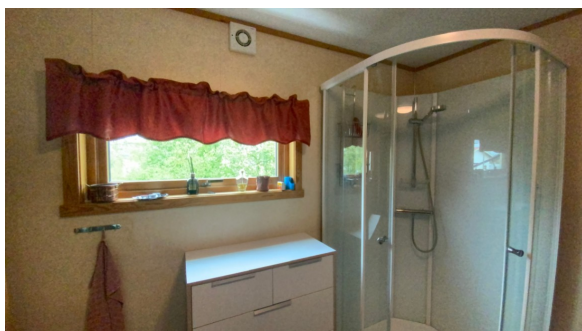
- Det er vindu/dør med ikke fuktbestandige materialer i våtsonen (ved vask, dusj, badekar, osv.), løsningen eller byggematerialet er uegnet.
- Våtromsplater er ikke montert fagmessig.

Vindu i våtsonen

Dusjkabinett MÅ benyttes inntil rommet er renovert.

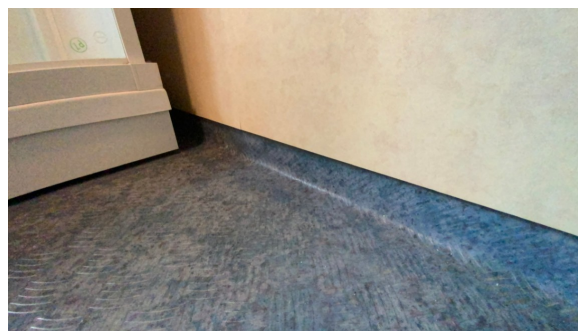
Det er ikke montert bunnlist i våtsoner

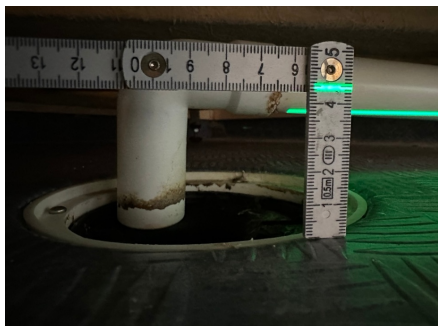
Topp sluk 46mm.

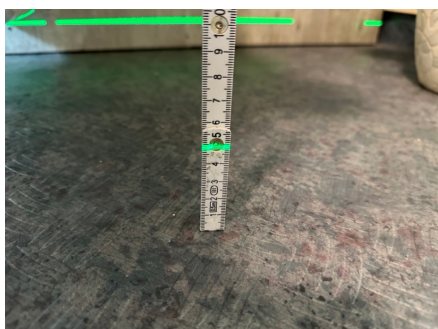
- Det er mulighet for at det kan forekomme vannlekkasje på våtrommet hvor vann ikke vil gå til sluk.
- Det er påvist avvik i fallforhold til sluk i forhold til krav i forskrift på byggetidspunktet.

Laveste punkt ved toalett 4mm lavere en sluk.

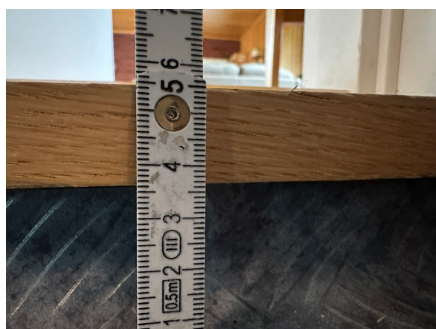
Oppkant ved dør 36mm.

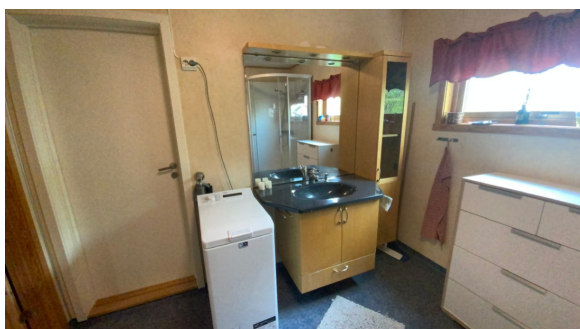
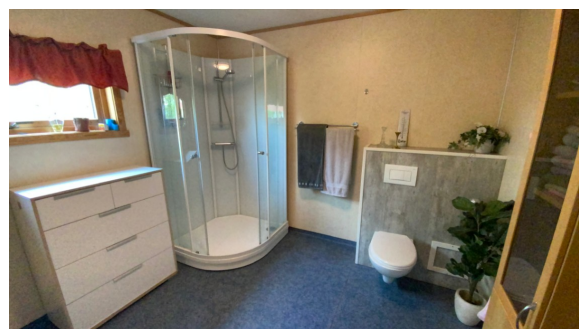
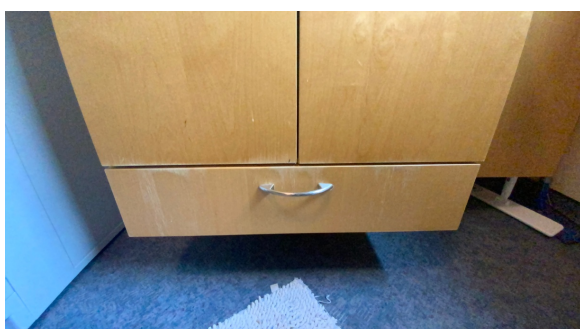
To mindre fuktmerker på innredning (fronter).

Fuktmerker er kun kosmetisk.

Fuktmerker er kun kosmetisk. Vask bør festes/limes.

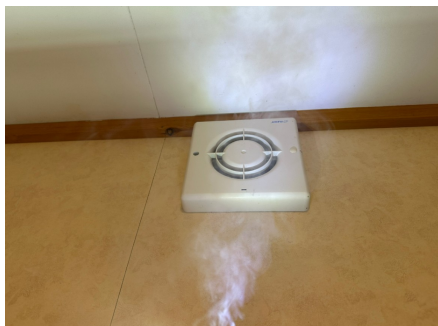
Avtrekksvifte startet ikke ved befarings.

- Vedvarende høyt fuktnivå kan føre til omfattende skader på innredning, bygningsdeler og overflater.
- Det må foretas tiltak for å lukke avviket.
- Det bør etableres tilfredsstillende tilluft til våtrom f.eks. luftespalte ved dør e.l.

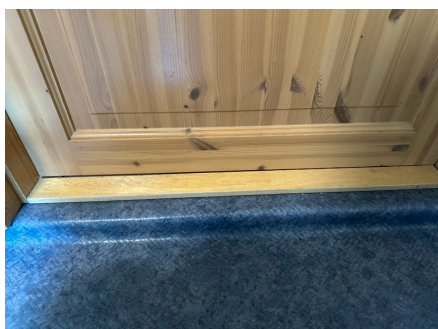
Mangler tilluft under dør.

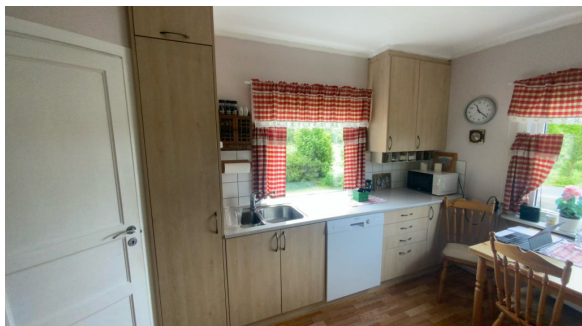
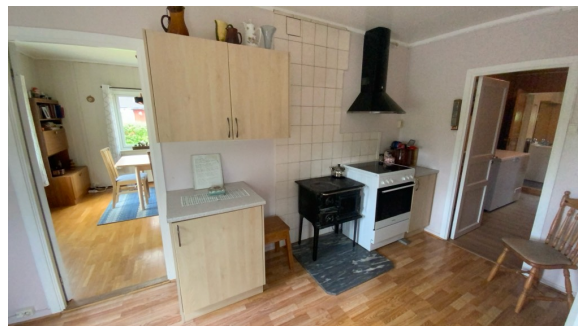
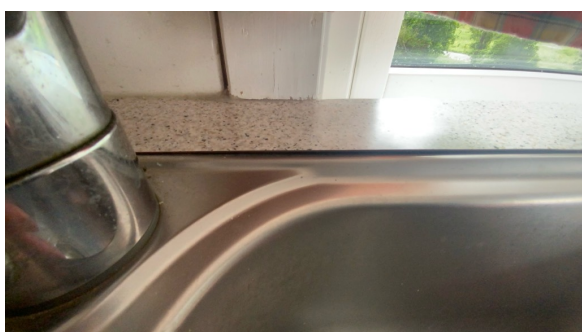
Fuktskade i benkeplate ved vask. Mangler kantbånd ved komfyr og løst kantbånd ved inngang til stue.

Fuktskade i benkeplate..

Det må påberegnes bytte av benkeplate.

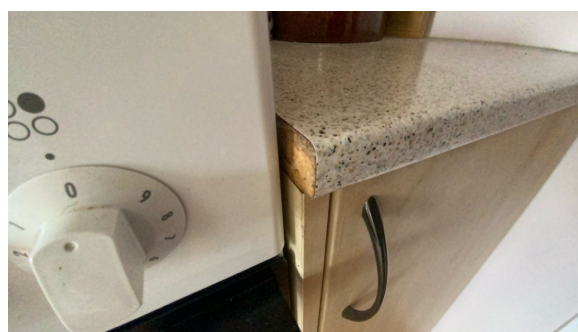
Mangler kantbånd.

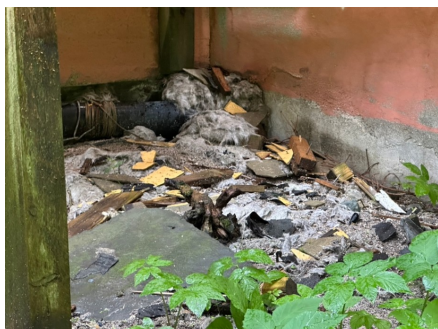
Synlig rør under terrasse er ikke sikret mot frost.

Synlig rør under terrasse må sikres mot frost.

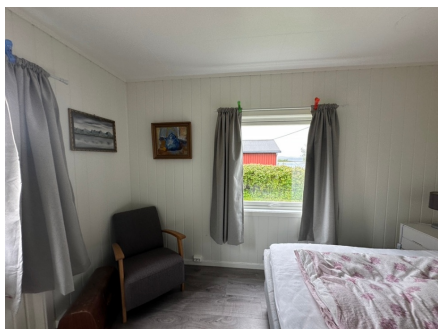
- Det er påvist avvik i ventilasjonsløsning i forhold til gjeldende krav på oppføringstidspunktet.
- Det er påvist mangelfull ventilasjon på ett eller flere rom i boligen.
- Ingen ventilerings utover åpning av vindu.

Ingen ventilerings utover åpning av vindu/dør på soverom

- Dersom avviket ikke utbedres vil det være fare for dårlig luftskifting og resultere i høy luftfuktighet og utvikling av skader.
- Det bør etableres veggventiler/vindusventiler i alle oppholdsrom som ikke har det.
- Ventilasjonsløsningen må utbedres.

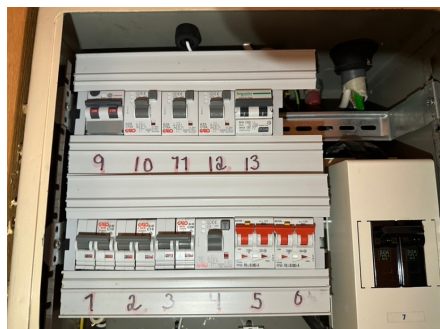
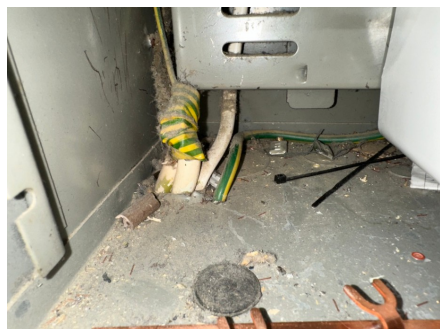
Ikke benyttet mufte ved gjennomføring.

Det anbefales utfra registrerte feil/mangler en el-tilstandsrapport NEK 405.2.3. Prisestimatet er kostnad for tilstandsrapport fra el-takstmann, eventuelle utbedringskostnader må fagperson kostnadsberegne.

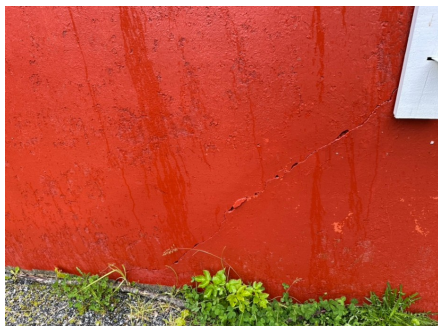
Grunnmuren har sprekkdannelser.

Sprekker må holdes under oppsikt over litt tid. Skjer det ingen endringer, kan du normalt bare reparere sprekken. Utvider den seg, bør du få fagfolk til å se på den.

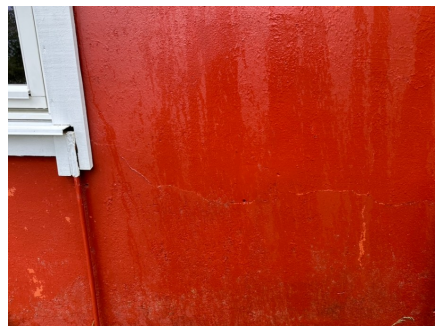
Grunnmuren har sprekkdannelser.
