Tilstandsrapport

Boligbygg med flere boenheter

Valborgkleiva 105, 6823 SANDANE

Befaringsdato: 10.03.2025

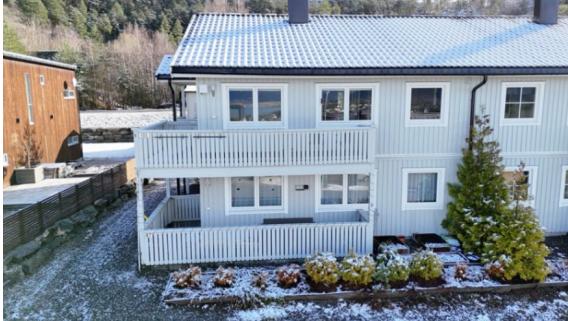
- Det mangler snøfangere på hele eller deler av taket, men det var ikke krav om dette på byggemeldingstidspunktet.
- Det er registrert avflassing av lakk/overflatebehandling og rust på takhatter. Dette gir et estetisk avvik, men vil også over tid medføre skader i takhattene og i værste fall lekkasje inn i takkonstruksjonen/bygningen. Det må derfor påregnes vedlikehold, eller at takhattene skiftes ut i nær fremtid for å forhindre skader.
- Noe lekkasje fra ende på takrenne over balkongen.
- Takvann bør ledes bort fra bygningen for å hindre at vann eventuelt vasker ut masser ved grunnmur, danner is som kan skade bygningen, eller medføre fuktighet som trenger inn i bygningskonstruksjonen.

Uavhengig av myndighetskrav, er det sterkt anbefalt å vurdere å montere snøfangere. Dette er et forebyggende tiltak som kan bidra til å redusere risikoen for skader og ulykker forårsaket av ras av snø og is, og bidra til økt sikkerhet for mennesker og eiendom.

• Som eier av boligen må du jevnlig inspisere takhatter og tetteprodukt i overgang mellom takteking og hatter. Se etter avflassing av maling/lakk, rust, riss og sprekker. Om slike forhold registreres må det utføres vedlikehold og/eller utskiftninger. Med hensyn til alder på utvendig beslag må det påregnes at kostnader til vedlikehold og utskiftninger kan forekomme innen de neste 5 årene.

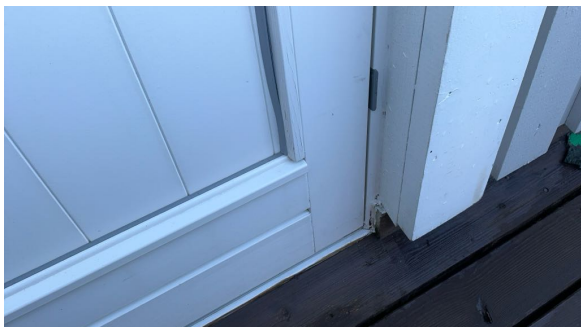
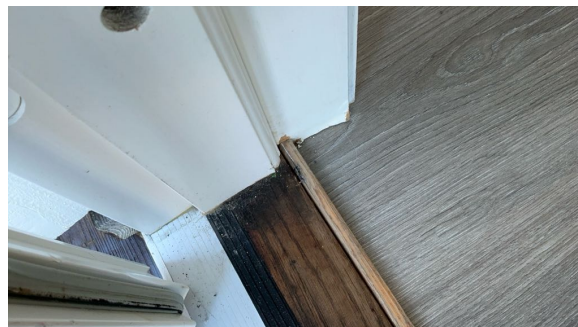
TG 2 Balkonger, terrasser og rom under balkonger

- Karmene i dører er værslitte utvendig og det er sprekker i trevirket.
- Balkongdør har noe slitasje i bunn av dørbladet, og symptomer på at vann har trukket inn i form av skjolder i terskel og fuksvellinger i foringer på innsiden.
- Hovedytterdør har slitt dørklinke og skadet pakninger.

- Andre tiltak:
- Det må påregnes vedlikehold på dørene. Overvåk balkongdøren, om det trenger inn vann i underkant av dørbladet må det gjøres justeringer eller i verste fall skifte hele døren.

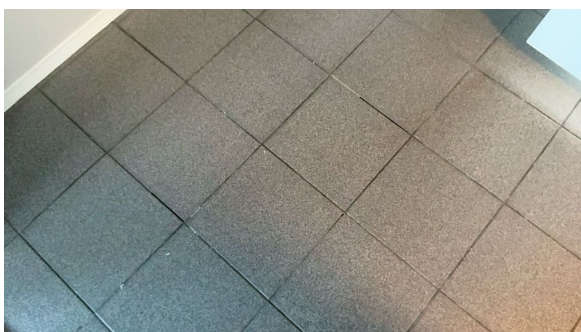
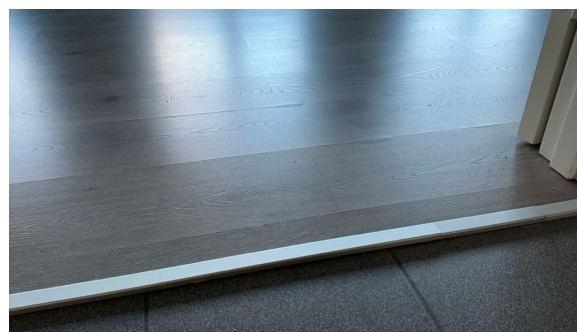
- Overflater har en del slitasjegrad utover det en kan forvente.
- Bom i fliser i gang og noe manglende fuge.
- Stedvis noe fuktsvellinger i laminatgulvet.

- Overflater må utbedres eller skiftes.
- For å lukke avviket må overflatene skiftes ut, men overflatene fungerer med dagens tilstand.

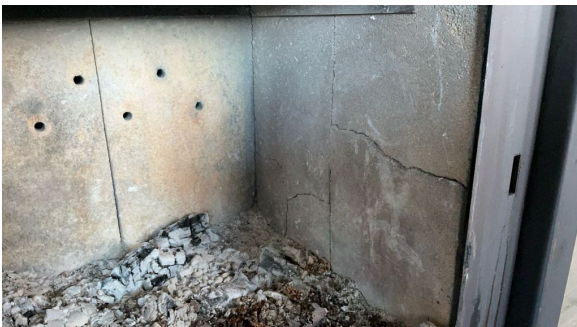
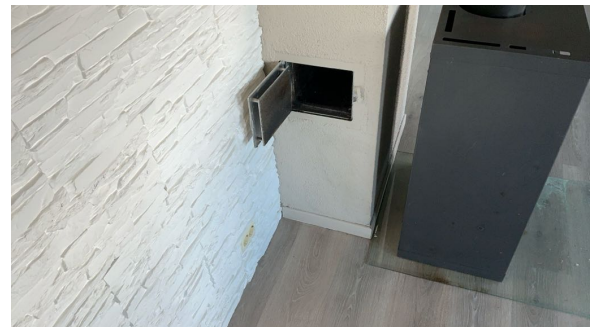
TE 3 Pipe og ildsted

- Det er påvist brennbart materiale nærmere enn 300 mm fra sotluke/feieluke.
 - Ildfast plate mangler på gulvet under sotluke/feieluke på pipe.
 - Det er påvist sprekker i ildfast stein inne i ovnen.
 - Av hensyn til varmeutviklingen ved eventuell skorsteinsbrann må luker ikke være nærmere brennbare materialer enn 300 mm. Godkjente materialer til å benyttes tilstøtende luker på piper er betong, betongstein, porebetong, lettklinker eller teglstein med tykkelse på minst 100 mm. Gips eller metallplater er ikke godkjent.
- Det er montert fliser på vegg tilstøtende feieluke, underlaget ser ut til å være sponplater. Materialer i flisene og egenskapene er ikke kjent, men det antas at de ikke tilfredsstiller krav med hensyn til varmemotstand.

- Pipen er fra byggeår, over halvparten av forventet brukstid er derfor oppbrukt og det er påregnelig med avvik i innvendig røykløp. Undersøkelse av innvendig røykløp, sotluke og tilhørende installasjoner utføres ikke av takstingeniøren. Disse forholdene må vurderes av fagkyndige, som feier eller branntilsyn.

- Skadet stein i ovnen må skiftes ut for å lukke avviket.
- Alternativt til materialer på overflatene som er godkjent, kan det undersøkes mulighet for "lukestein" som monteres i pipen på innsiden av døren. Enkelte leverandører av slike produkt oppgir at akseptert avstand til brennbart materiale reduseres til 100 til 50 mm, avhengig av type sotluke og stein som blir benyttet.
- Med hensyn til alder på pipen, er det påregnelig at det kan bli behov for rehabilitering. Det anbefales at pipeløpet undersøkes nærmere av fagkyndig for sprekker eller avflassinger i røykrøret.

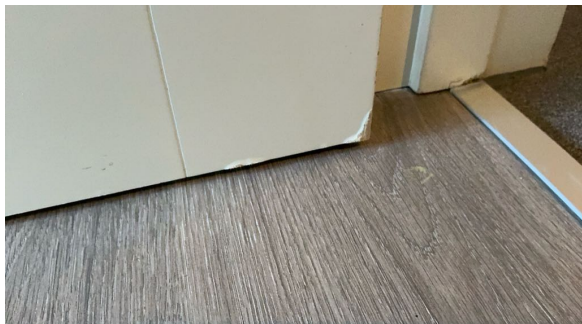
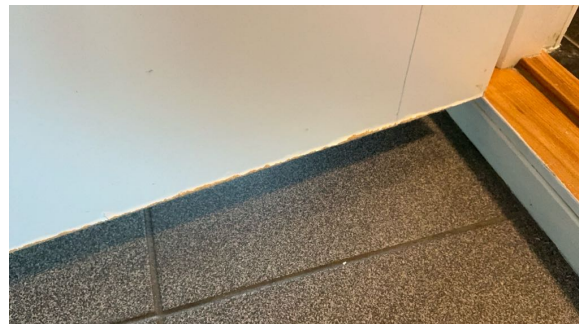
TG 2 Innvendige dører

- Enkelte av innvendige dører har en del slitasje.
- Noe skade/slitasje i bunn av enkelte dører.

- Lokal utbedring må påregnes.

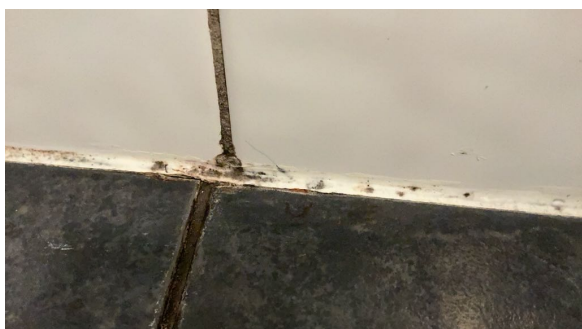
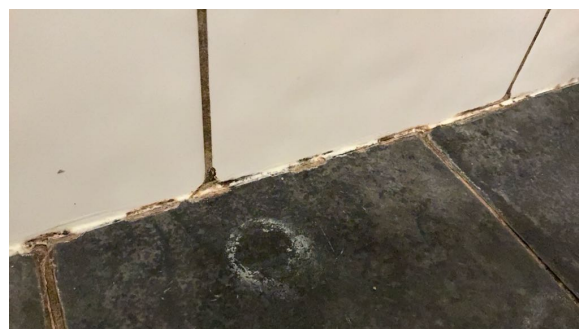
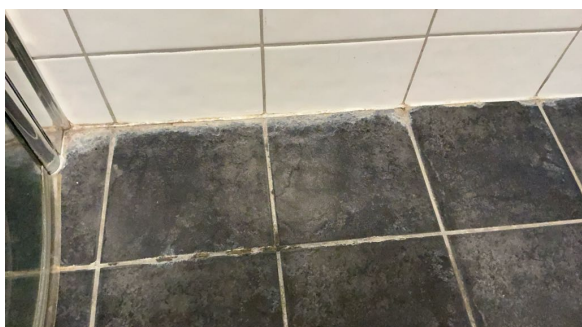
- Det er påvist svertesopp i silikonfuger.
- Påvist riss i en flis på vegg i dusjnisse.
- Misfarginger i flisfuger i dusjnissen.

- Fuger bør skiftes ut.

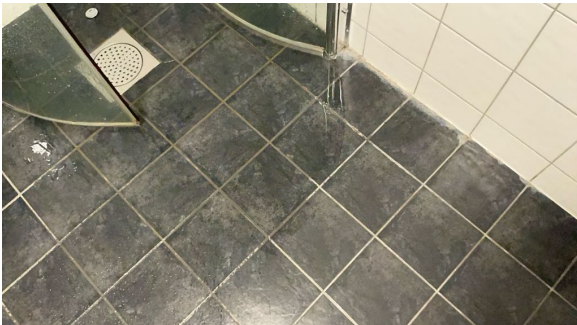
- Det er påvist at høydeforskjell fra topp slukrist til gulv/synlig topp membran ved dørterskel er mindre enn 25 mm.
- Det er påvist at noen fliser har bom (hulrom under).
- Det er påvist avvik i fallforhold til sluk i forhold til krav i forskrift på byggetidspunktet.
- Noe svakt fall i/ved dusjnisen. Påregnelig at vann flommer ut på gulvet ved bruk av dusjen om tetteliste under dør ikke klemmer tilstrekkelig mot underlaget.
- En del saltutslag fra fuger utenfor dusjnisen, kan skyldes vann som trekker ut i området i flislim/under flisene.

- Våtrommet fungerer med dette avviket.
- Bom i fliser skyldes sannsynligvis utilstrekkelig limdekning under montering. Selv om dette avviket ikke krever umiddelbare tiltak, kan manglende limdekning føre til bevegelse i flisen når den belastes. Over tid kan dette avviket forverres, og i verste fall kan flisen løsne. Hvis dette skulle skje, må flisen fjernes og monteres på nytt.
- Rommet fungerer med avvikene rundt fallforhold, det vil ikke være økonomisk rasjonelt å rive for å utbedre fallforholdene isolert sett, men vær oppmerksom på avvikene ved bruk og endre fallforholdet ved fremtidig renovering.

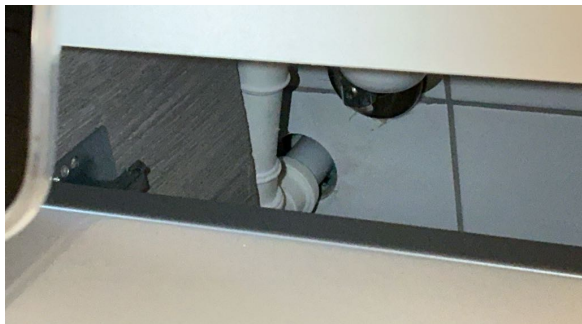
1 TG 2 Sluk, membran og tettesjikt

- Det er påvist mangelfull/feil utførelse rundt rørgjennomføringer e.l. som gir fare for fukt i konstruksjonen i våtsone.
- Mer enn halvparten av forventet brukstid er passert på membranløsningen.
- Ved rørgjennomføring av avløpsrør fra vask, er det ikke tettet med mansjett/membran mot avløpsrøret og det er åpent ut i konstruksjonen. Dette medfører fare for at vann kan trenge ut i konstruksjonen ved flytende vann/vannsløp på overflatene.

- Løsningen/utførelsen rundt rørgjennomføringer gir fare for fukt inn i konstruksjoner.
 - Overvåk konstruksjonen jevnlig. For å få tilstandsgrad 0 eller 1 må løsningen utbedres, men tidspunktet for når dette er nødvendig er vanskelig å si om.
 - Det bør tettes rundt rørgjennomføringen, området er en våtsone og skal være tett.
- Konsekvens av avviket er at det kan forekomme vann ut i tilstøtende konstruksjon ved vannsløp på overflatene, noe som kan medføre skader.

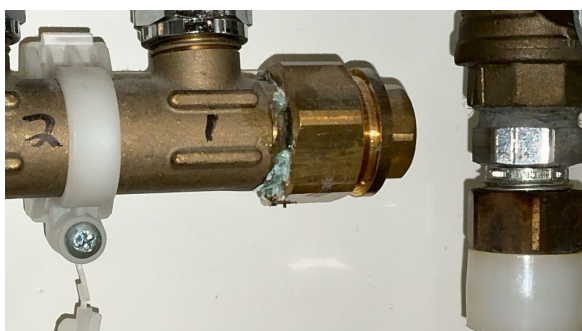
- Det drypper fra rørskjøter.
- Det er en liten lekkasje fra fordelerstokk i vannskapet.
- Det mangler sprutdeksel i skapet.

- Utette rørkoblinger må skiftes/utbedres.
- Sprutdeksel må monteres for å hindre at vann trenger ut i veggkonstruksjonen ved eventuelt større lekkasje.

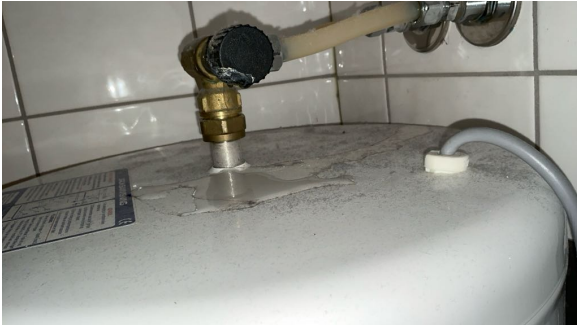
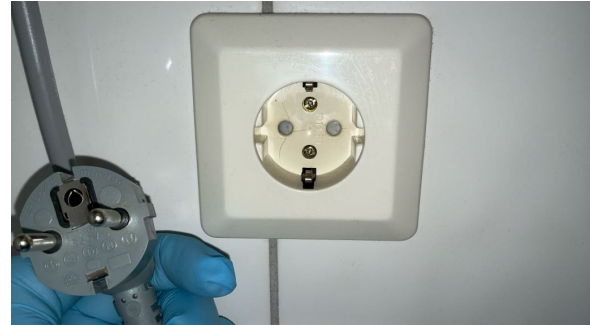
TG 3 Varmtvannstank

- Det er ikke påvist tilfredsstillende el-tilkobling av varmtvannstank iht. gjeldende forskrift.
- Det er lekkasje fra blandeventil på berederen.
- Tegn på varmgang i stikkontakt og støpsel. Plast i stikkontakten har sprukket og det er tegn på at det har vært varmgang i kontakten.

- Det bør etableres tilfredsstillende el-tilkobling etter gjeldende forskrift.
- Blandeventil/lekkasje må utbedres som strakstiltak.
- Det anbefales at den elektriske koblingen omgjøres til fast installasjon etter dagens krav, med hensyn til brannsikkerhet.
