# Tilstandsrapport

Enebolig

Hovinvegen 1941, 3652 HOVIN I TELEMARK

Befaringsdato: 11.11.2024

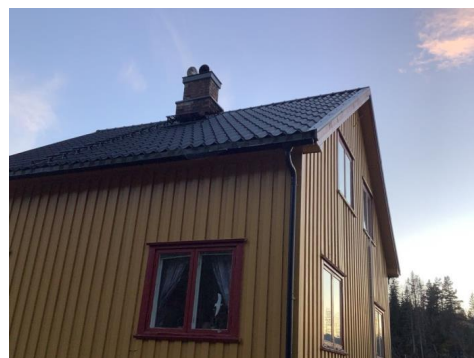
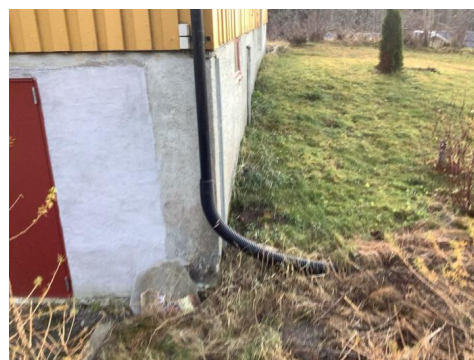
### TG 2 Veggkonstruksjon

Veggene har bindingsverkskonstruksjon fra byggeår. Fasade/kledning har stående bordkledning.

- Det er påvist spredte råteskader i bordkledningen.

- Råteskadet trekledning må skiftes ut.

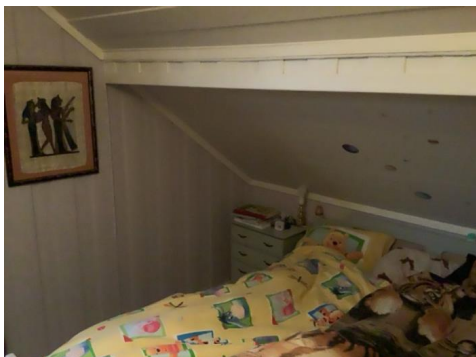
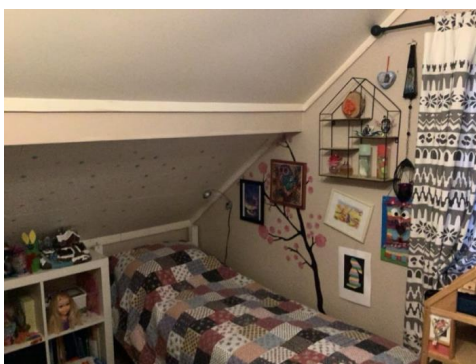
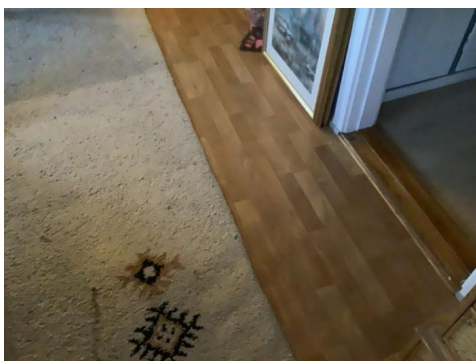
## TG 2 Etasjeskille/gulv mot grunn

- Målt høydeforskjell på over 15 mm gjennom hele rommet. Tilstandsgrad 2 gis med bakgrunn i standardens krav til godkjente måleavvik.

- Det bør gjennomføres radonmålinger.

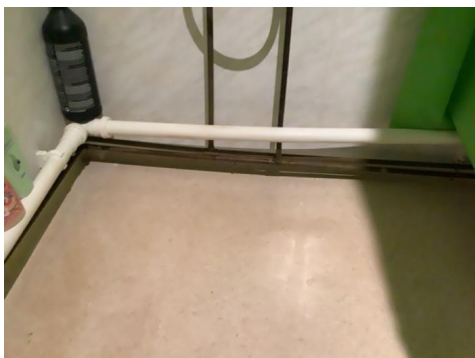
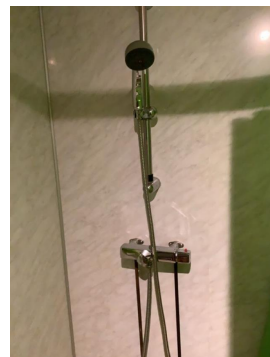
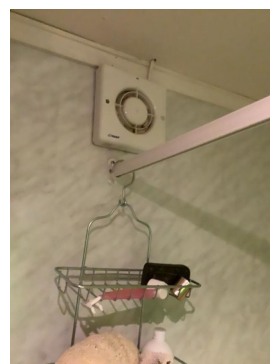
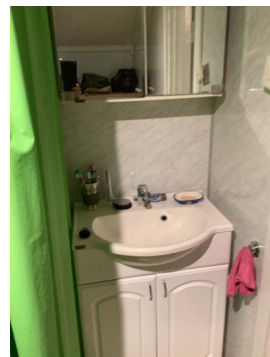
#### ! TG 2 Tilliggende konstruksjoner våtrom

- Hulltaking er ikke foretatt da det allerede er påvist andre avvik i våtsonen.
- Det er registrert symptom på fuktskader

- Gjennomføre ytterligere undersøkelser og foreta utbedring av skade.
- Det må foretas tiltak for å lukke avviket.
