XD87883 - 2017 Skoda Superb Stasjonsvogn

Km.stand	140 099	Bruktimportert	Ja	Reg.reim skiftet, dato	
Ant. nøkler	2	Antirustgaranti	Nei	Reg.reim skiftet, km	0
Drivstoff	Diesel	Heftelser	Vet ikke	Siste service, dato	10.02.2025
Farge	Hvit	Koll.puter utkoblet	Nei	Siste service, km	143 000
Egenvekt	1560	Medfølger sommerdekk	Vet ikke	PKK utført	08.01.2025
Effekt	190	Medfølger vinterdekk	Ja	Servicehefte/servicer fulgt	Ja
Chassisnr.	TMBLJ9NP6H7546230	Tilhengerfeste	Ja	Vognmappe m/instruksjonsbok	Ja
Første reg.	02.05.2017	Er prøvekjørt	Ja	Utskrift dato	05.03.2025

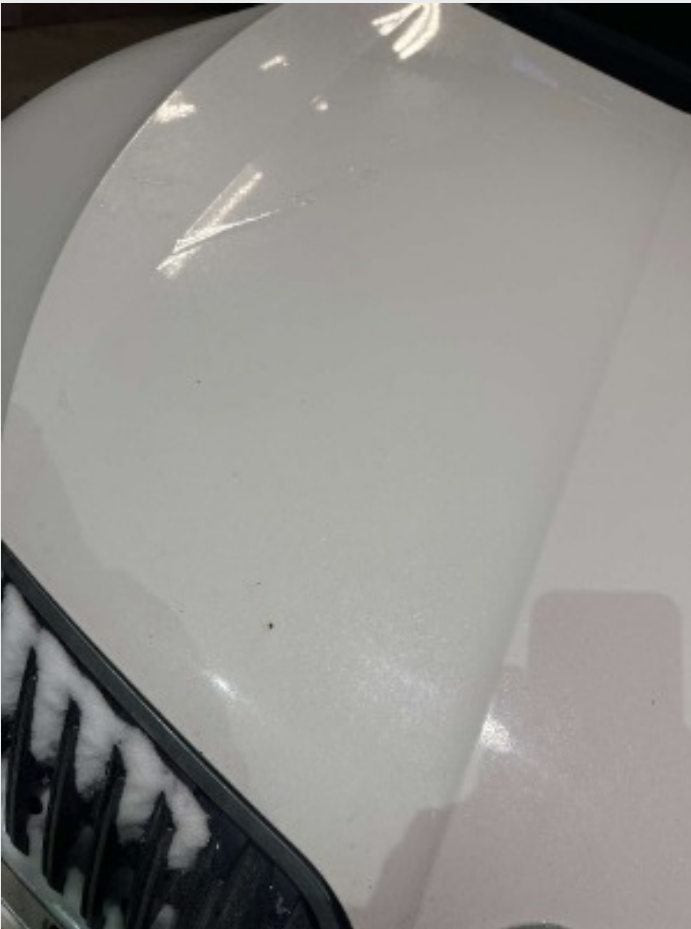
Normal bruks slitasje ift alder og Km.
-riper og steinsprut finnes rundt om bil(bilselger må gå over bilen)

2.3 Eksteriør - Panser - steinsprut på panser(vedlegg).

2.3 steinsprut på panser(vedlegg).

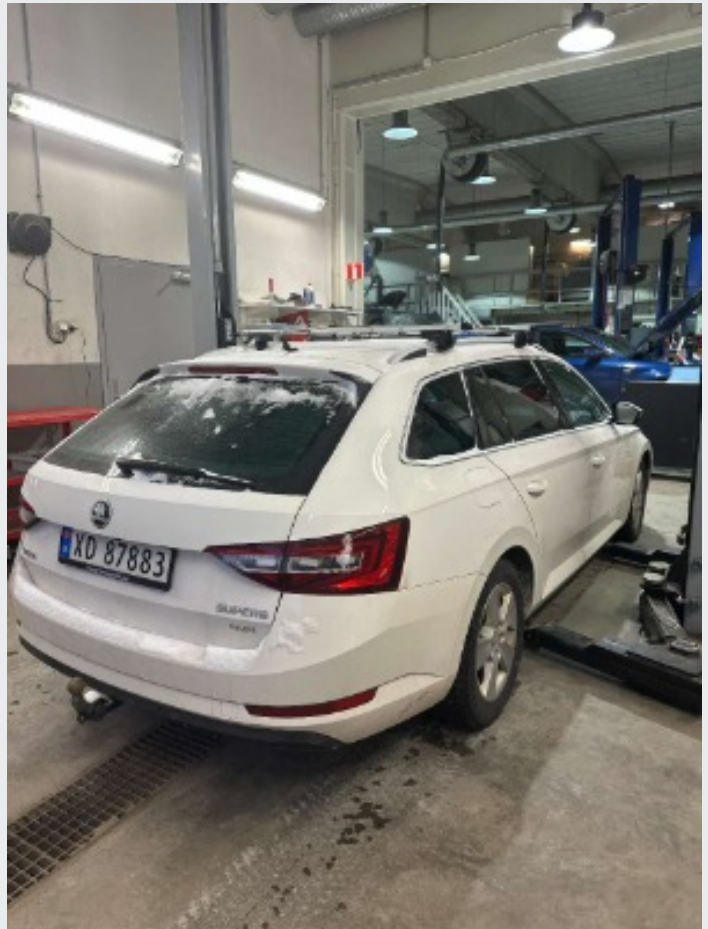
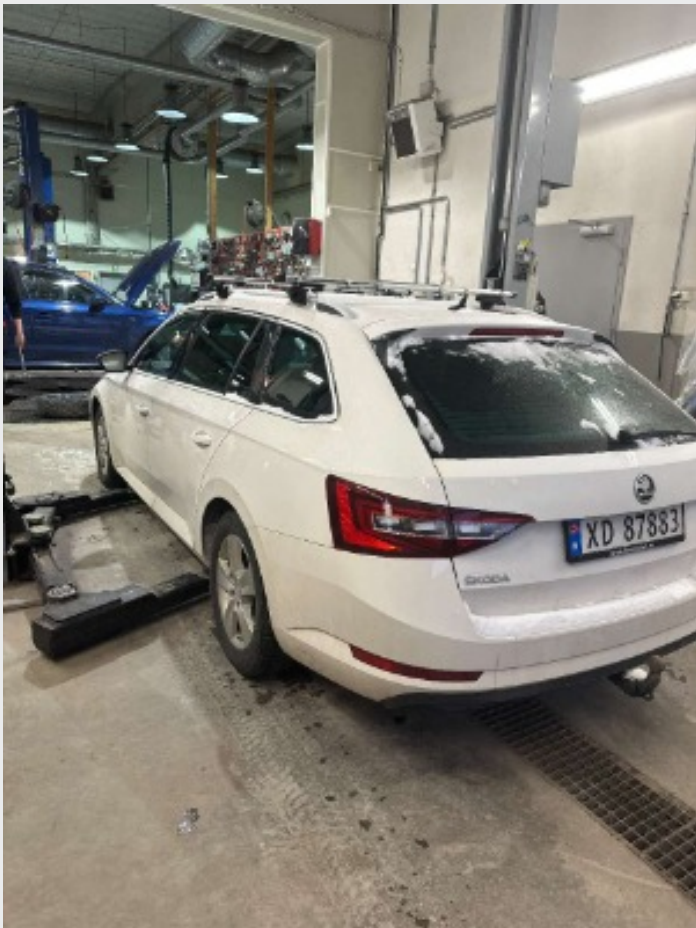
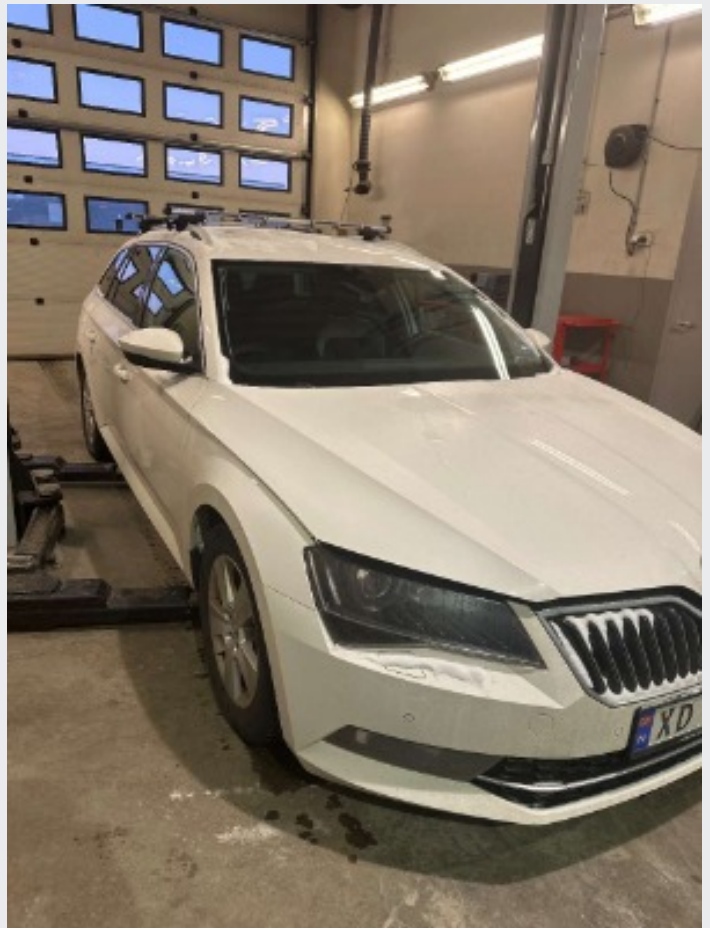
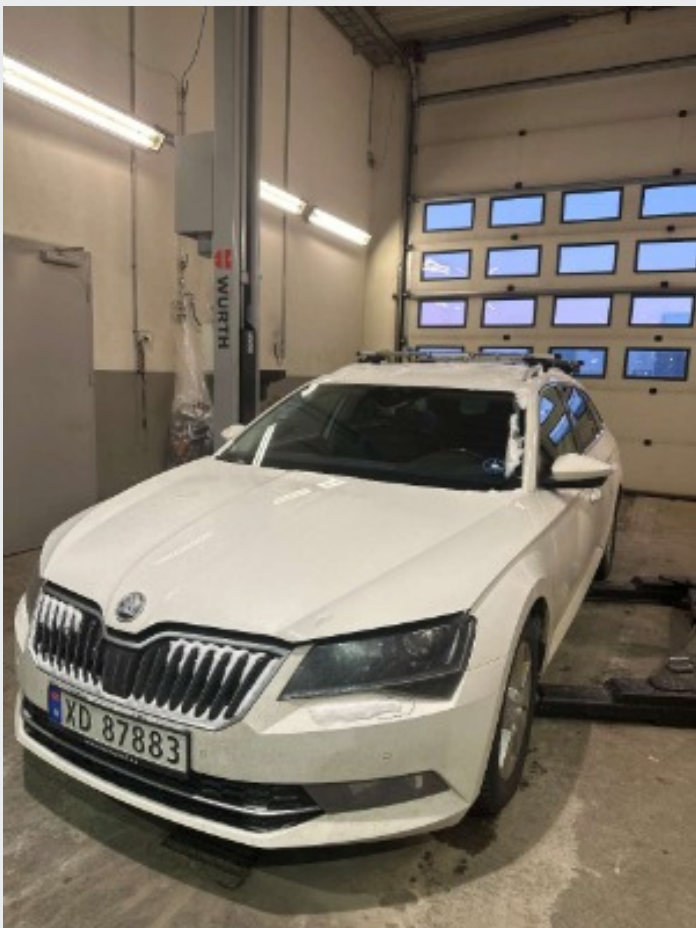
2.1 Eksteriør - Lakk - Oversiktsbilder av bilen.

2.1 Oversiktsbilder av bilen.
