# Tilstandsrapport

Enebolig

Haverringen 884, 8360 BØSTAD

Befaringsdato: 04.07.2024

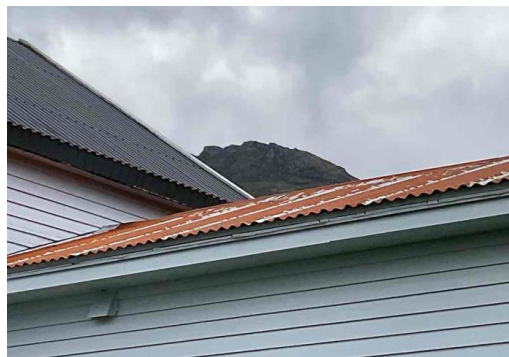
### ! TG 2 Takteking tilbygg

- Mer enn halvparten av forventet brukstid er oppbrukt på taktekingen.
- Det er avvik:

Mye rust på plater.

- Tidspunkt for utskiftning av takteking nærmer seg.

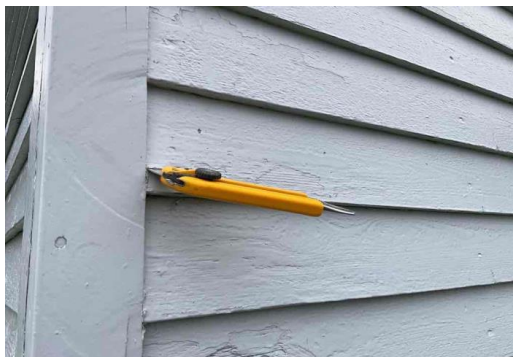
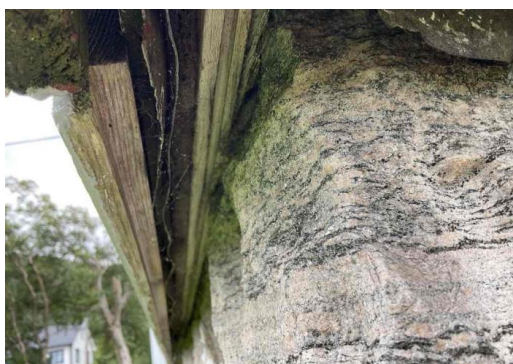
## ! TG 3 Veggkonstruksjon mot vest

- Det er påvist betydelige råteskader i bordkledningen.

- Råteskadet trekledning må skiftes ut.
- Andre tiltak:

Kostnadsestimat: 100 000 - 300 000

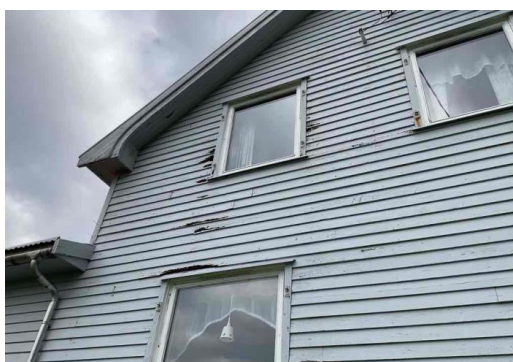
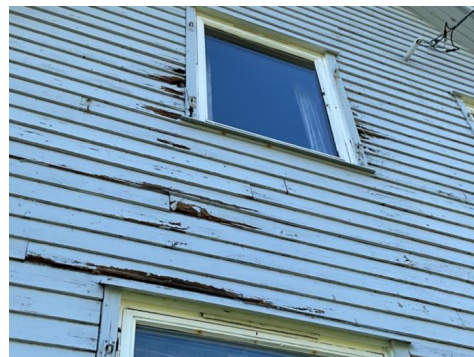
## ! TG 1 Veggkonstruksjon mot sør

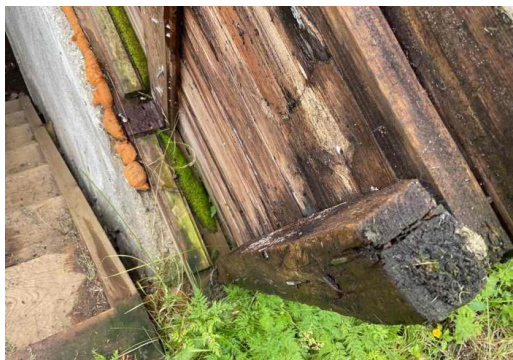
- Det er påvist avvik rundt innsettingsdetaljer.
- Det er påvist dør(er) med fukt/råteskader.

- Andre tiltak:
- Lokal utbedring/utskifting av fukt/råteskadet treverk.
- Det bør gjøres tiltak for å lukke avviket.
- Døren(e) står foran utskifting.

**Kostnadsestimat: 10 000 - 50 000**

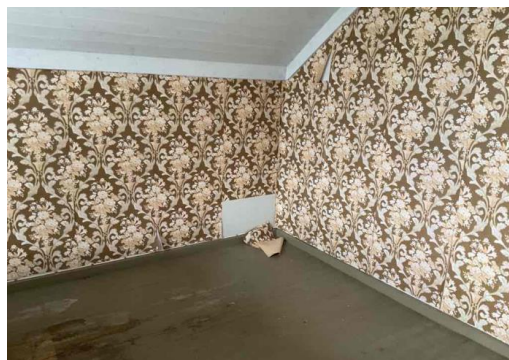
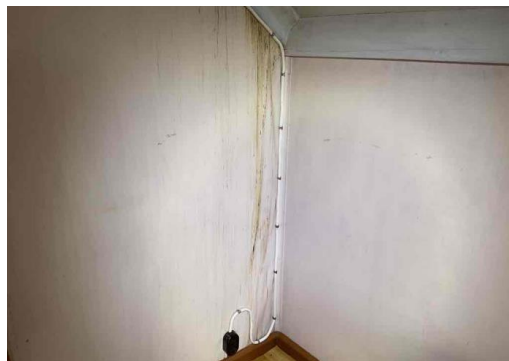
- Det er stedvis påvist synlige skader på overflater.

- Overflater må utbedres eller skiftes.

**Kostnadsestimat: 50 000 - 100 000**

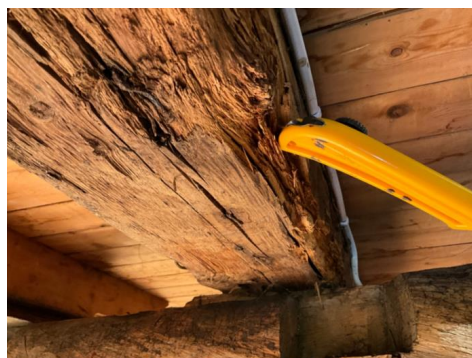
## ! TG 3 Etasjeskille/gulv mot grunn

Etasjeskiller er av trebjelkelag.

- Nye bjelker må settes inn.

**Kostnadsestimat: 50 000 - 100 000**

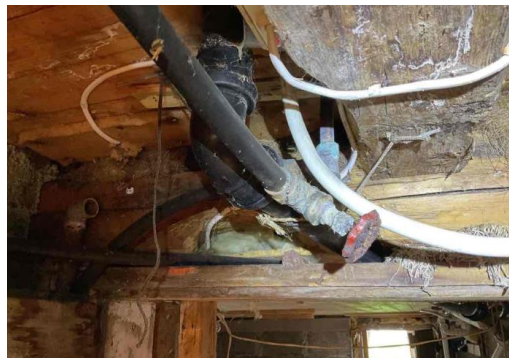
- Tidspunkt for utskiftning av vannledninger nærmer seg.
- Det er ikke behov for utbedringstiltak siden anlegget fungerer i dag, men ut ifra alder kan skader plutselig oppstå på eldre anlegg.
- Anlegget må sjekkes av fagperson, som må utføre eventuelle tiltak på anlegget.
- Ifm. oppgradering av våtrom vil det være naturlig med utskiftning av rør.
- Stoppekranen må utbedres.

Kostnadsestimat: 10 000 - 50 000

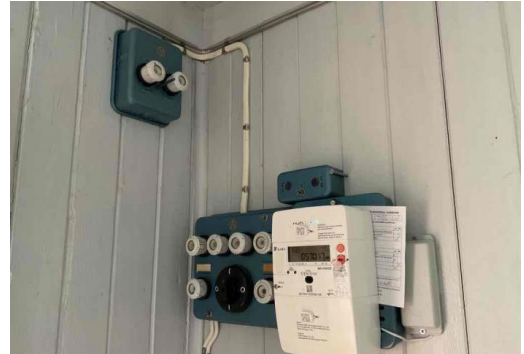
Deler av anlegget er skjult, som bygningssakkyndig har vi begrenset kompetanse til å avdekke avvik og at det derfor kan påløpe ytterligere kostnader til utbedring av anlegget etter en el.kontroll. Ved slike forbehold hvor det blir flere avvik på en el.kontroll, kan ikke undertegnede gi et eksakt estimat.

Kostnadsestimat: 100 000 - 300 000

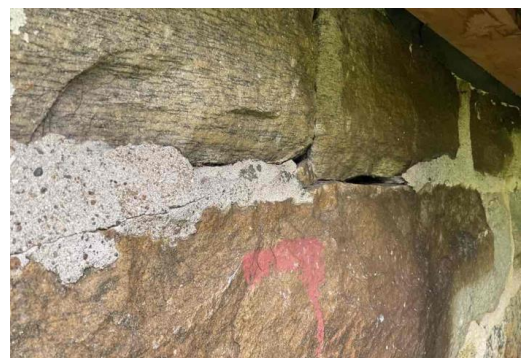
- Det er ikke tegn på noe utvendig fuktsikring.

- Det må foretas lokal utbedring.
