POLESTAR 2 4X4

TESTDATO: 12.05.2025

NBF Tilstandsrapport er utarbeidet av Norges Bilbransjeforbund og Forbrukerrådet.

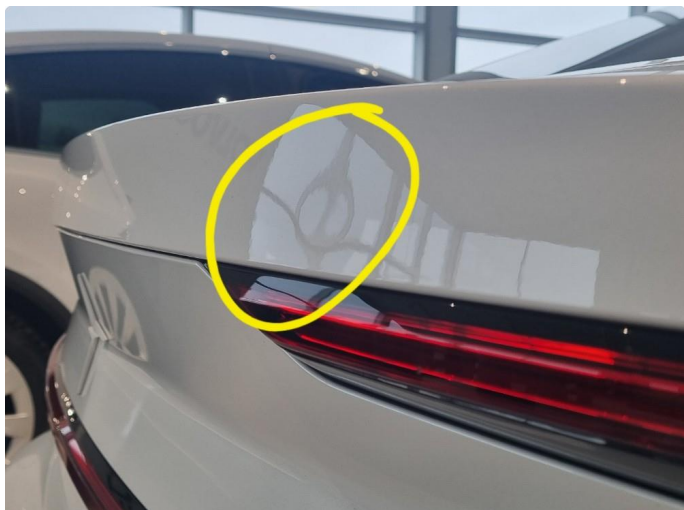
| Punkt | | Beskrivelse | Plassering |
|---|---|---|---|
| 1.1 | Bakluke | Liten bulk uten lakkskade på bakluke, rett over høyre baklykt | |

1.1 Liten bulk uten lakkskade på bakluke, rett over høyre baklykt
