NAF Bruktbiltest

Testdato
14.03.2025

Bilmerke	BMW	Motorstørrelse	cm ³
Modell	i4 M50	Motoreffekt	190 kW
Type	G4C	Aksler i drift	2
Registreringsnr.	EE85484	Drivstofftype	Elektrisk
Understellsnr.	WBY31AW02PFN97150	Kjøretøygruppe	101
Km.stand.	9961	Bruktimportert	Nei
Farge	Svart	Registreringsår	2022
Karosseritype	Sedan	Registrert første gang	23.11.2022
		Frist for neste EU kontroll	22.11.2026

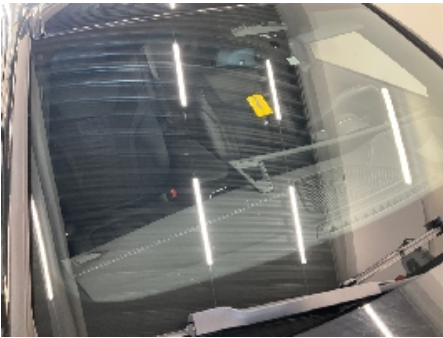
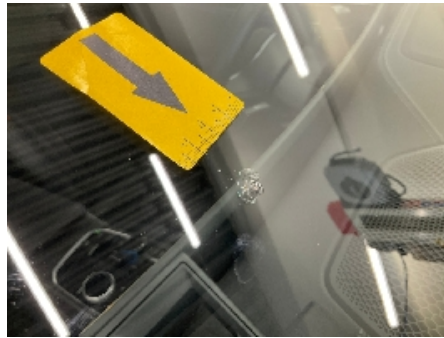
Ref.Id	Repareres	Resultat	Beskrivelse
4.7	Service/ Dokum.	Aktivert serviceindikator	
81.2	Frontrute	En eller flere steinsprutrosetter som ikke er utbedret	<ul style="list-style-type: none">Reparasjonsmetode: Reparasjon

1. Frontrute

2. Frontrute
