## EB19646 - 2019 Opel Kombi (5-dørs)

Km.stand	<b>138 333</b>	Bruktimportert	<b>Nei</b>	Reg.reim skiftet, dato	<b>Har ikke</b>
Ant. nøkler	<b>1</b>	Antirustgaranti	<b>Nei</b>	Reg.reim skiftet, km	<b>0</b>
Drivstoff		Heftelser	<b>Nei</b>	Siste service, dato	<b>14.12.2022</b>
Farge	<b>Grå</b>	Koll.puter utkoblet	<b>Nei</b>	Siste service, km	<b>82 462</b>
Egenvekt	<b>1616</b>	Medfølger sommerdekk	<b>Nei</b>	PKK utført	<b>08.10.2023</b>
Effekt	<b>204</b>	Medfølger vinterdekk	<b>Ja</b>	Servicehefte/servicer fulgt	<b>Ja / Nei</b>
Chassisnr.	<b>W0VF86E09K4138636</b>	Tilhengerfeste	<b>Nei</b>	Vognmappe m/instruksjonsbok	<b>Ja</b>
Første reg.	<b>06.12.2019</b>	Er prøvekjørt	<b>Ja</b>	Utskrift dato	<b>11.03.2025</b>

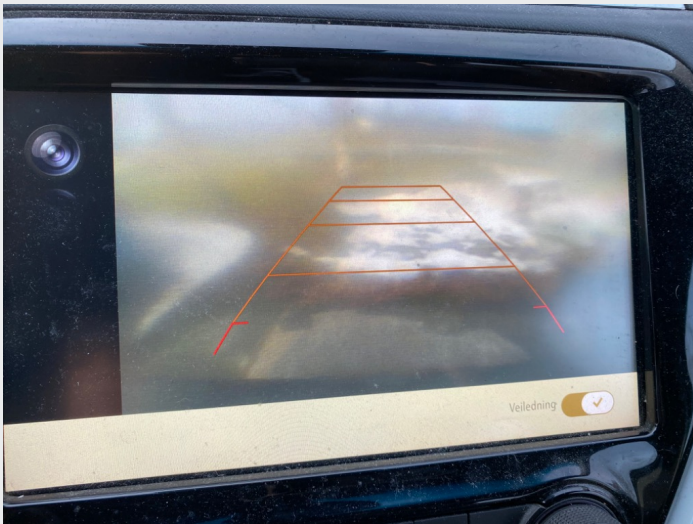
4.2 Uklart ryggekamera, slitt linse

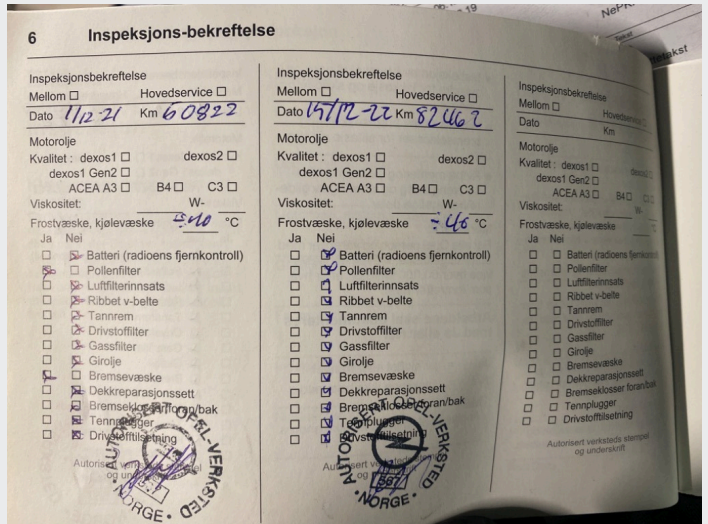
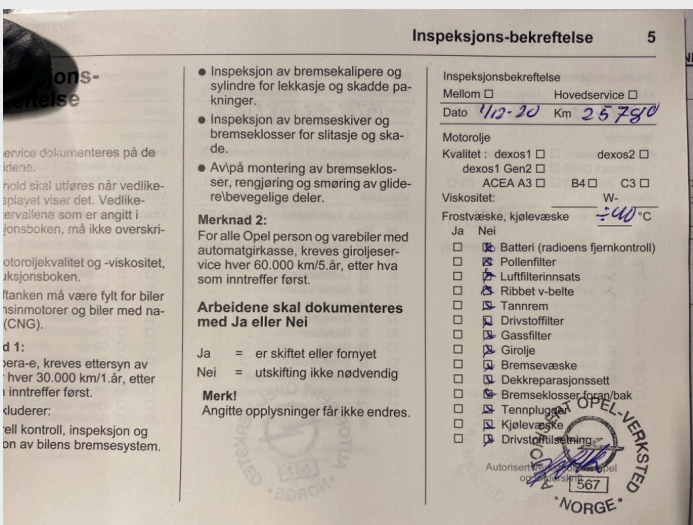
5.11 service dokumentasjon

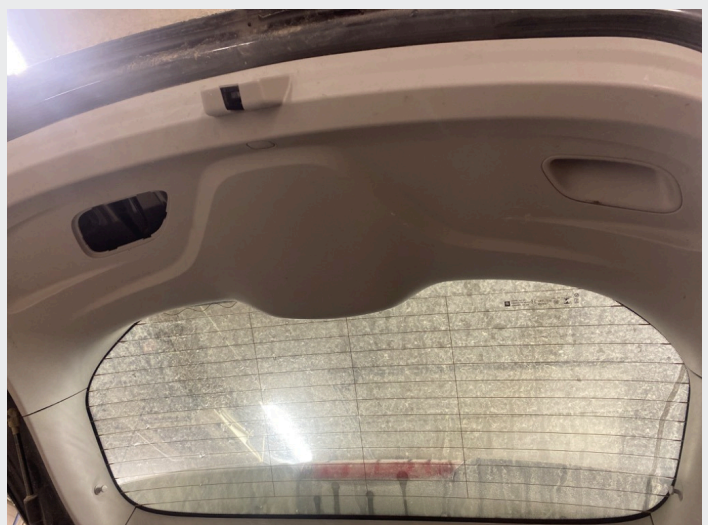
4.4 Mangler "håndtak" bakluke

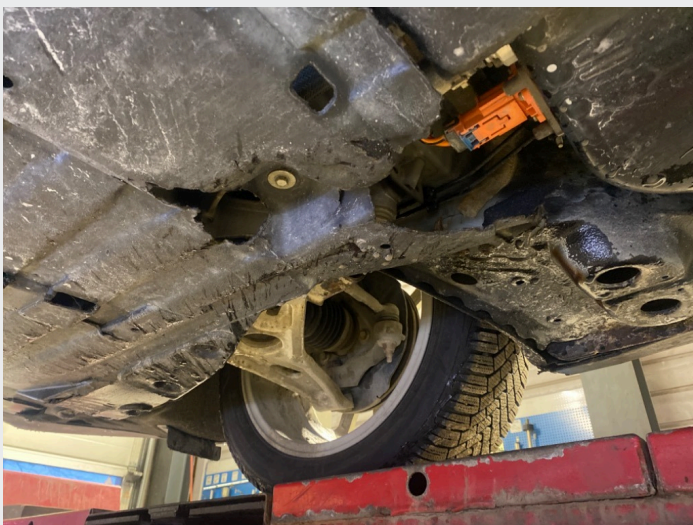
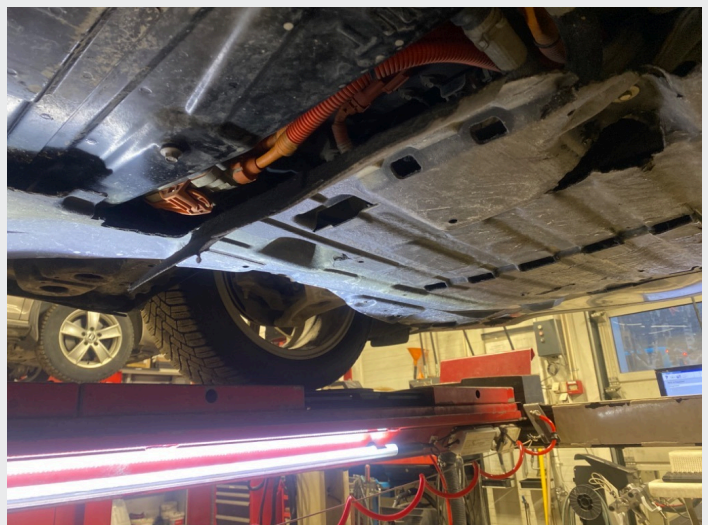
2.2 Plate under motor er skadet på flere steder
