## XA20032 - 2020 Mitsubishi Offroad

## GENERELL BESKRIVELSE

Bilen har normal bruksslitasje ift. alder

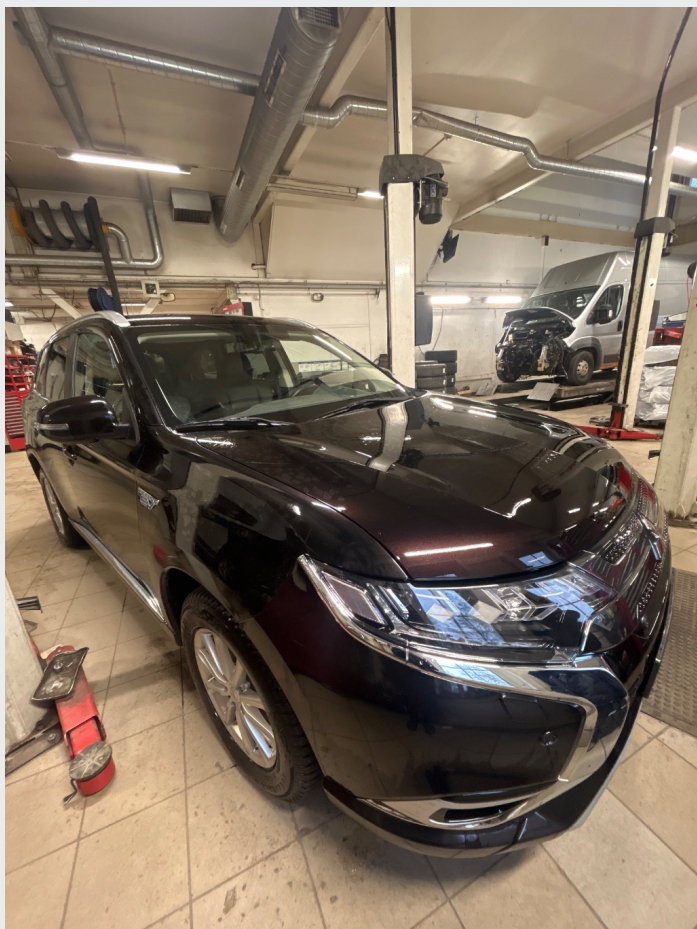
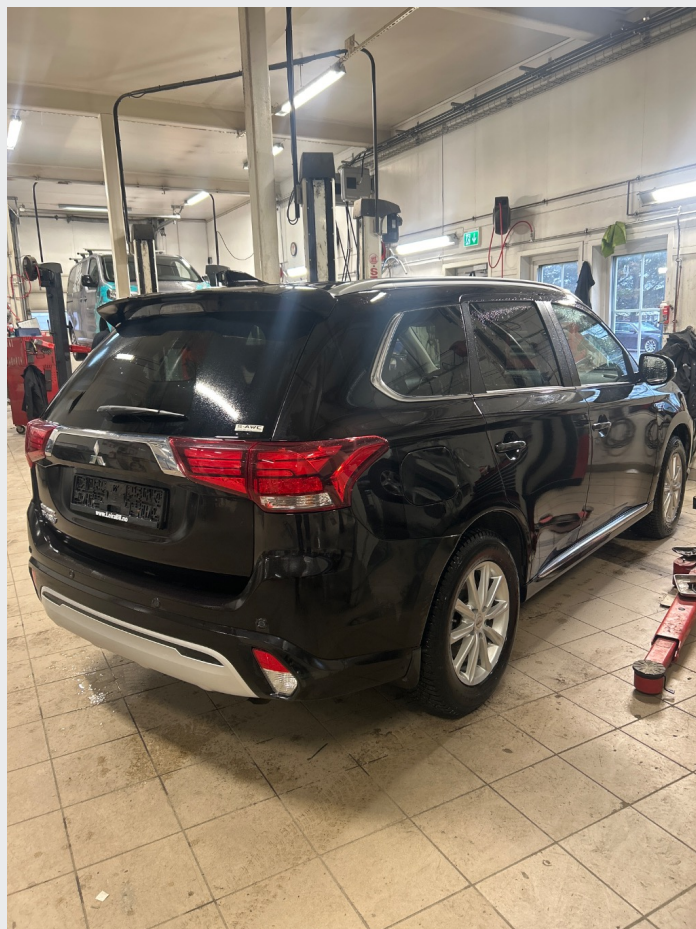
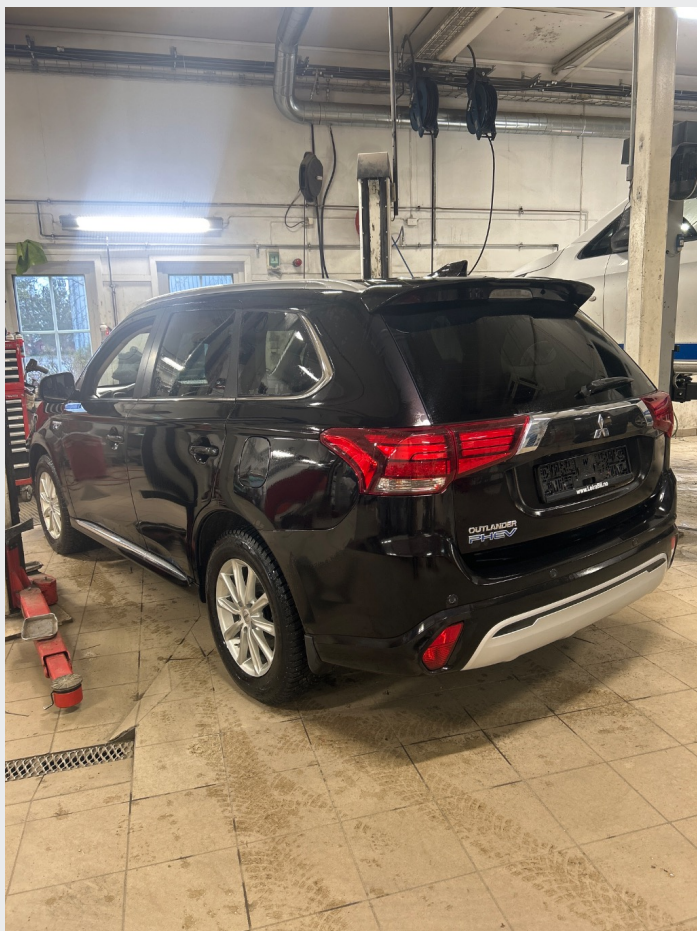
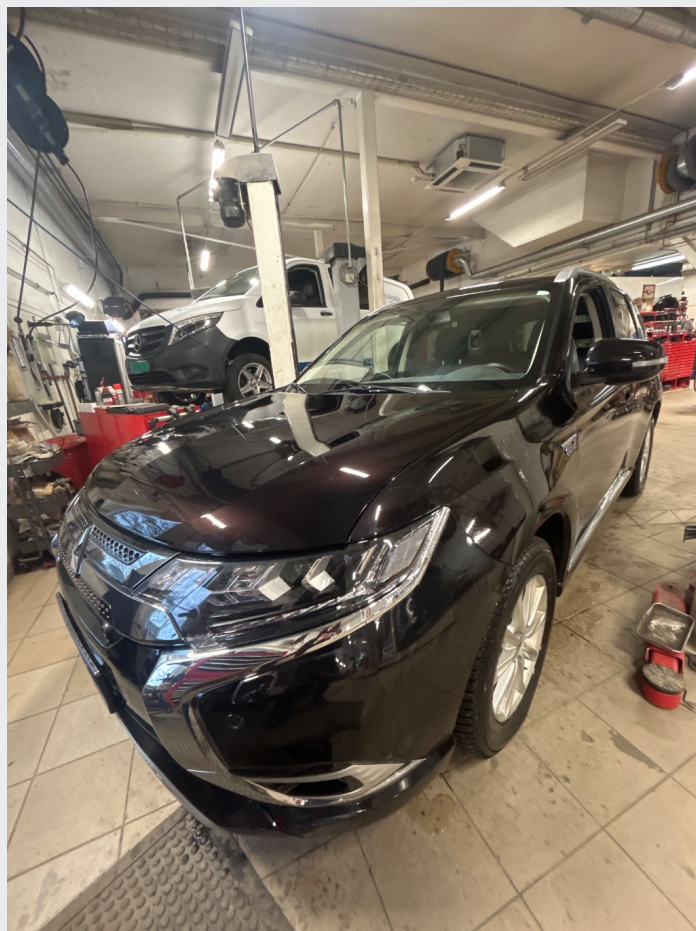
2.1 Oversiktsbilder av bilen

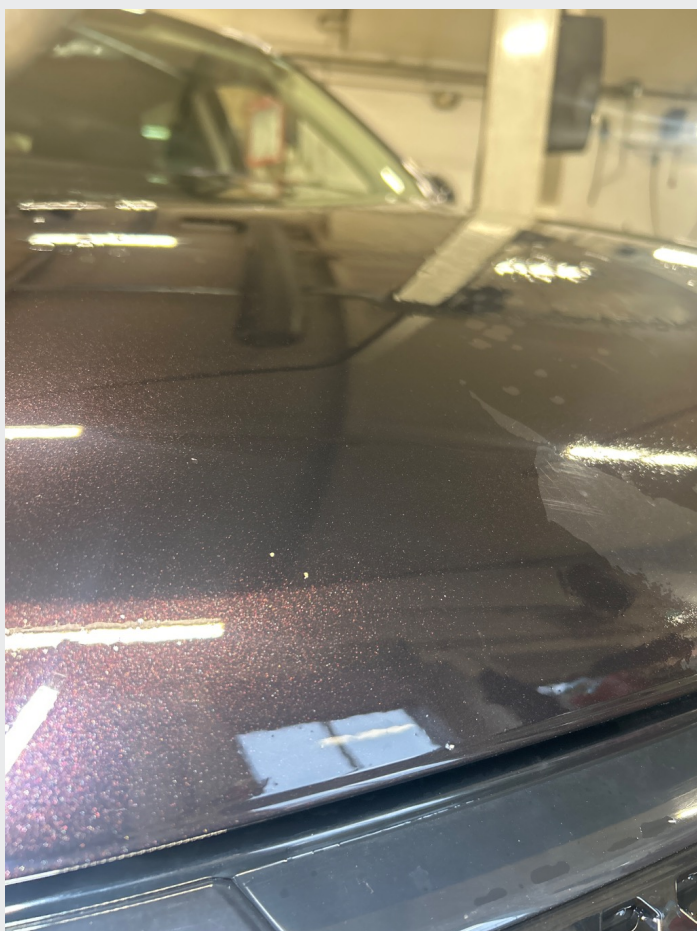
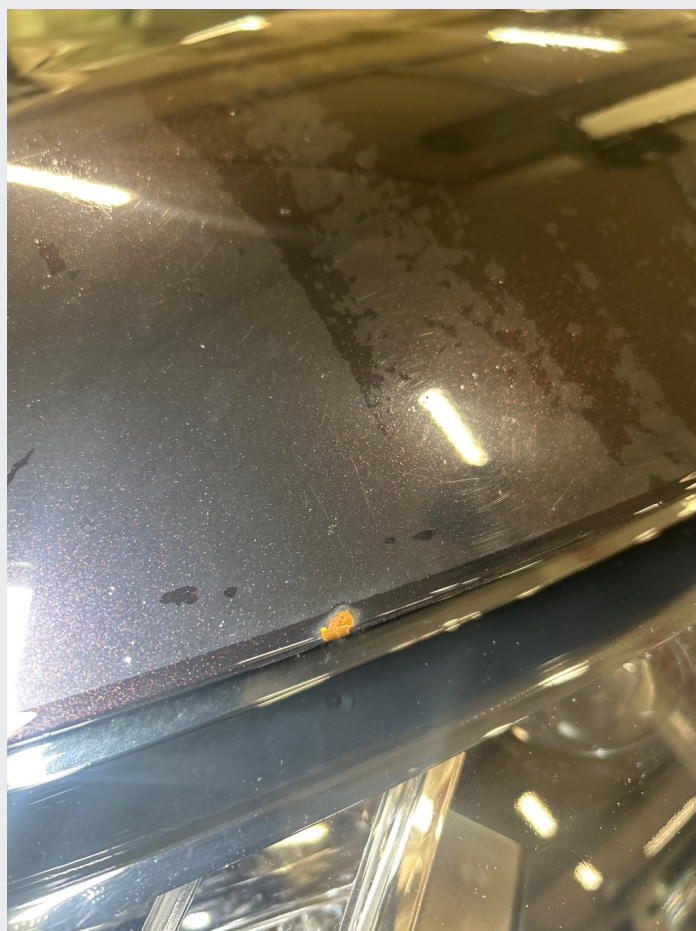
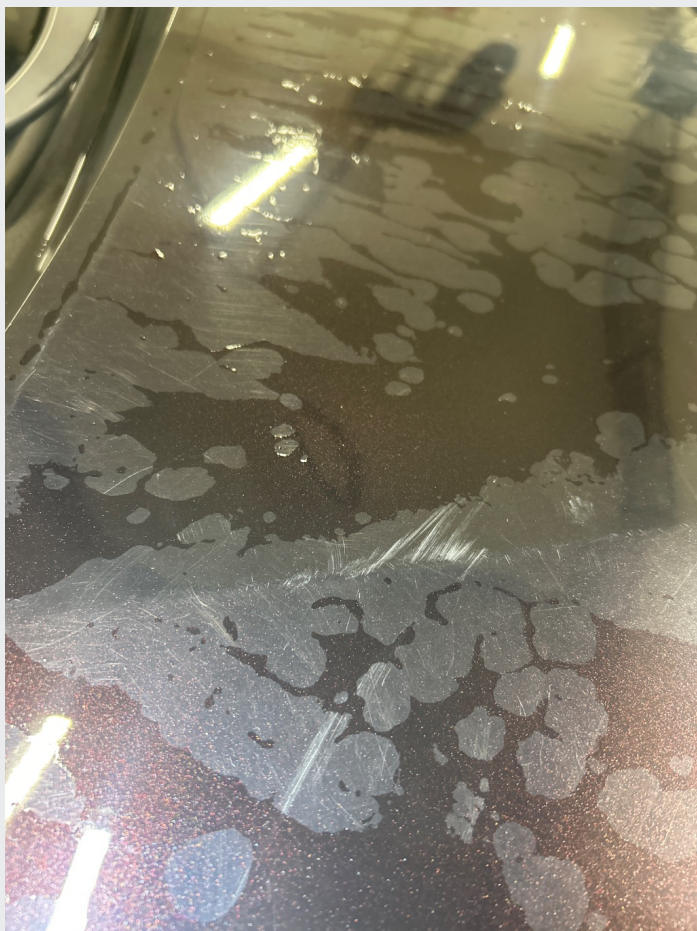
- 2.1 Eksteriør - Lakk - Oversiktsbilder av bilen
- 2.1 Eksteriør - Lakk - Generelt mye riper i lakk rundt om
- 2.3 Eksteriør - Panser - Riper, steinsprut og rustfleck på panser

2.3 Riper, steinsprut og rustfleck på panser

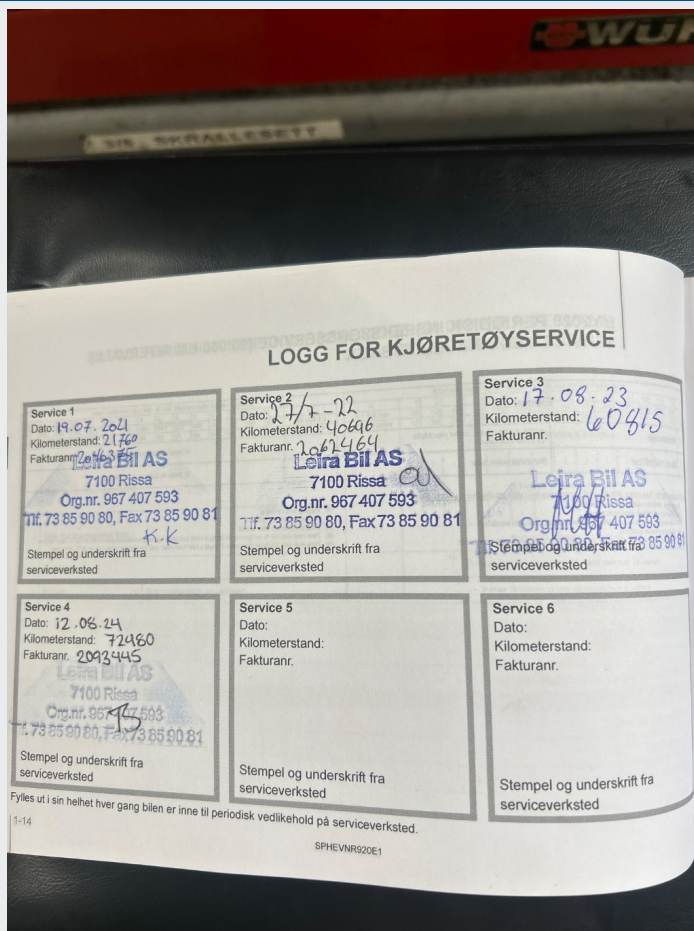
5.11 Servicehefte

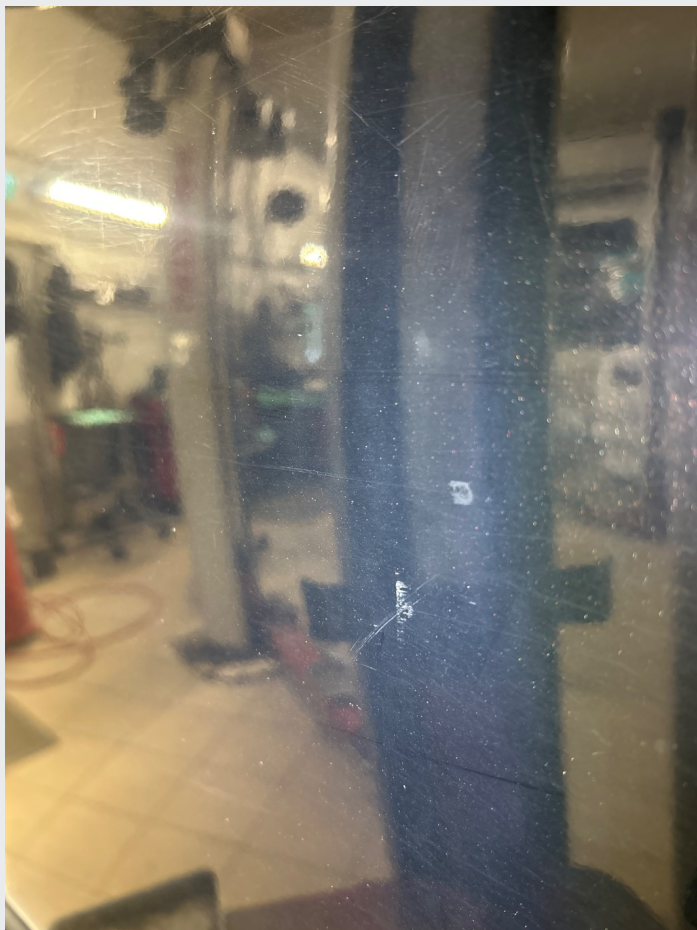
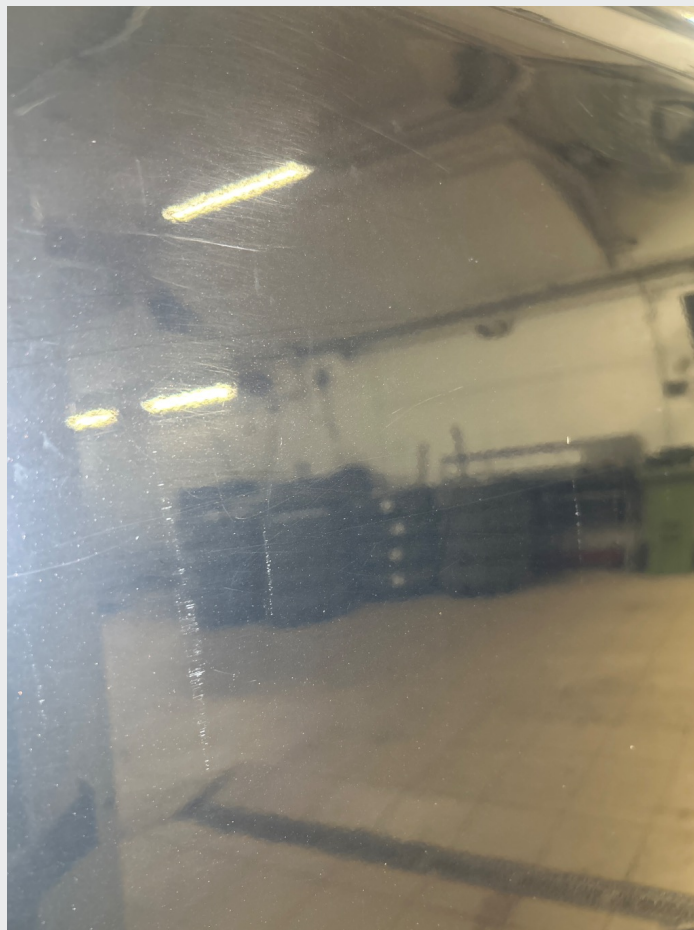
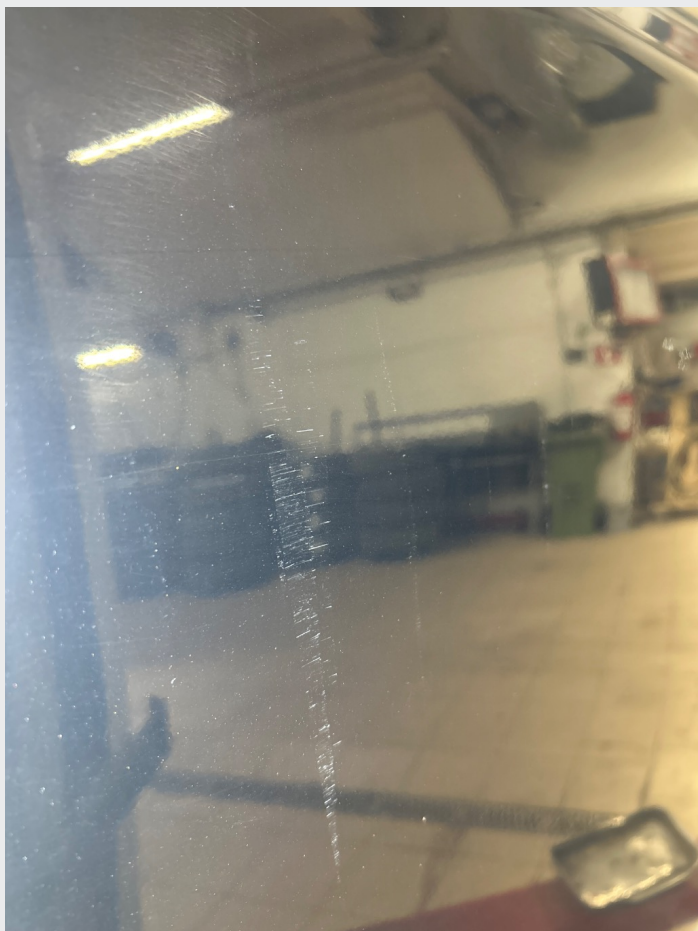
- 2.5 Eksteriør - Dører/bakluke - Riper på førerdør
- 2.5 Eksteriør - Dører/bakluke - Riper på venstre bakdør
- 2.5 Eksteriør - Dører/bakluke - Riper på høyre bakdør

2.5 Riper på førerdør

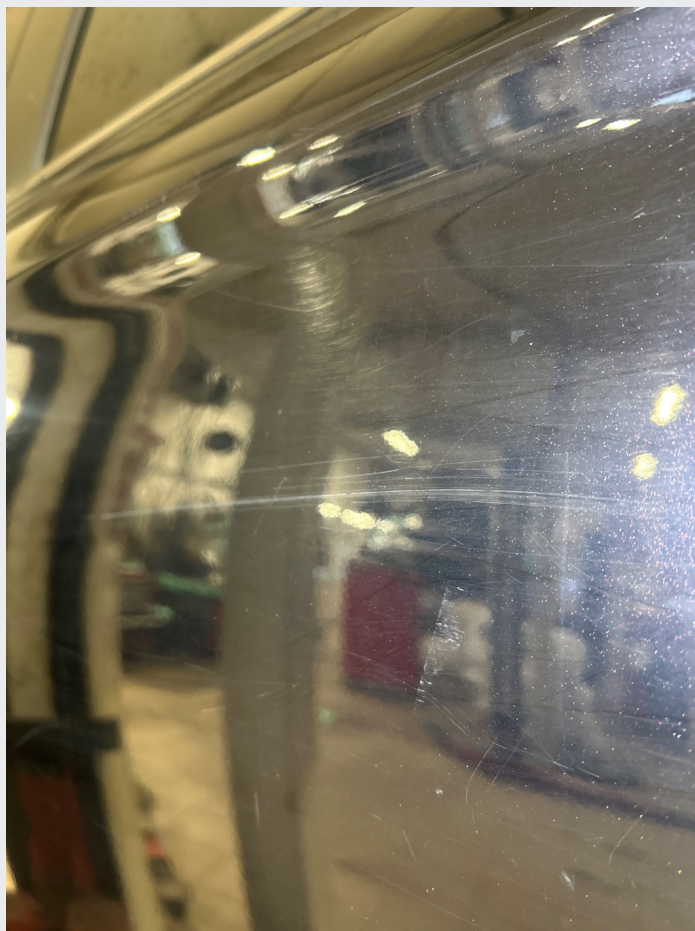
2.5 Riper på venstre bakdør

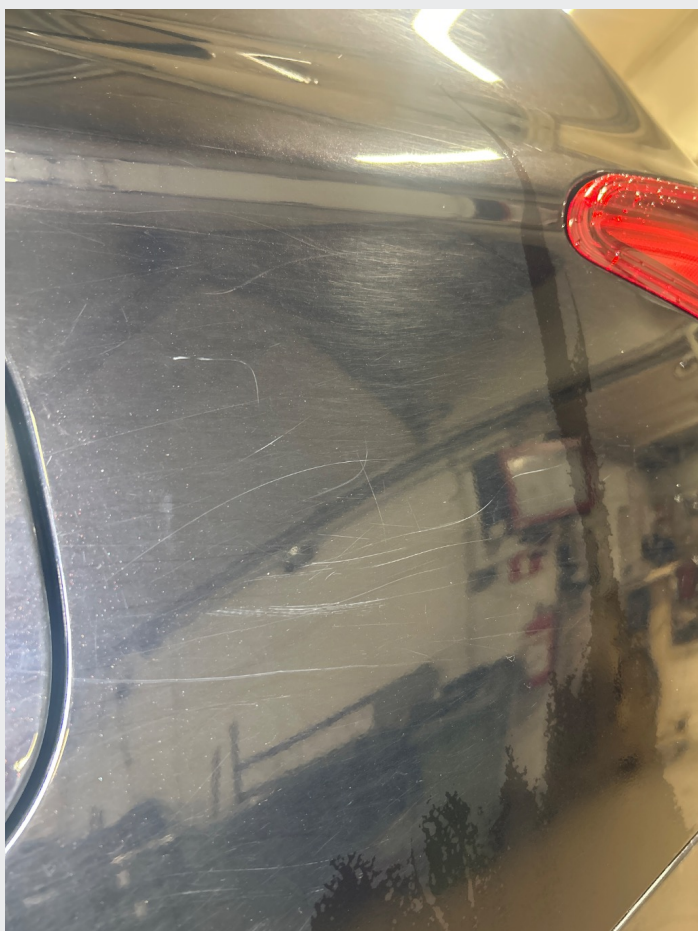
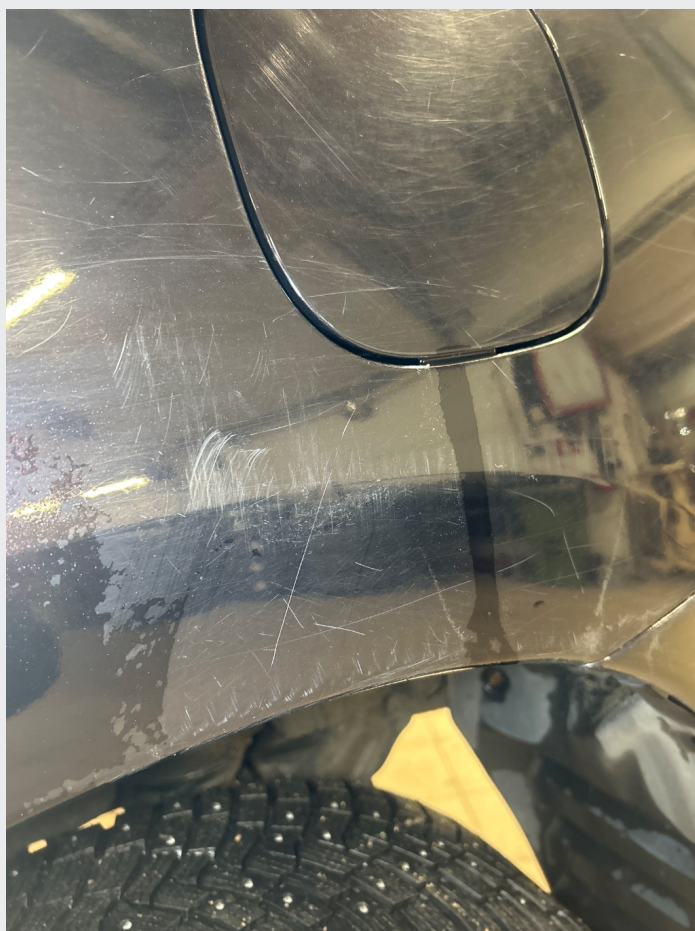
- 2.5 Eksteriør - Dører/bakluke - Riper på høyre framdør
- 2.5 Eksteriør - Dører/bakluke - List nederst på venstre bakdør henger ut
- 2.7 Eksteriør - Skjermer - Riper på venstre bakskjerm

2.7 Riper på venstre bakskjerm

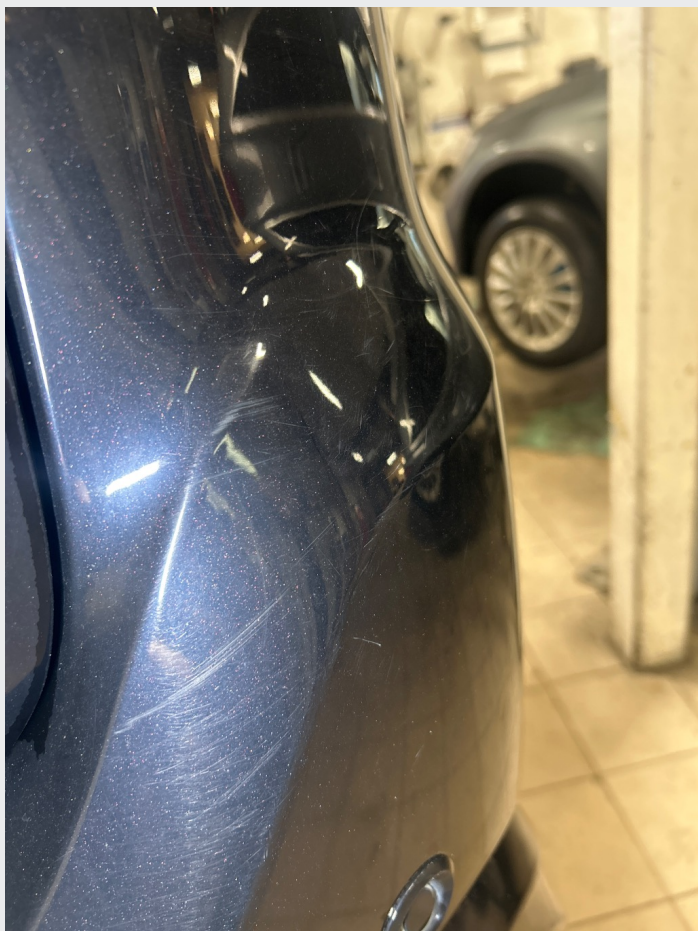
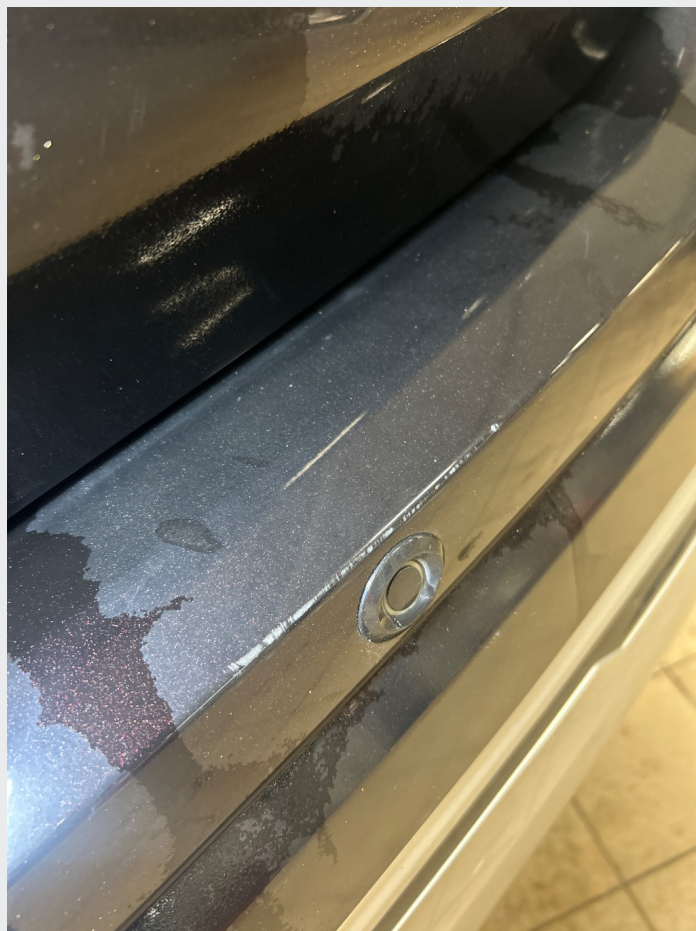
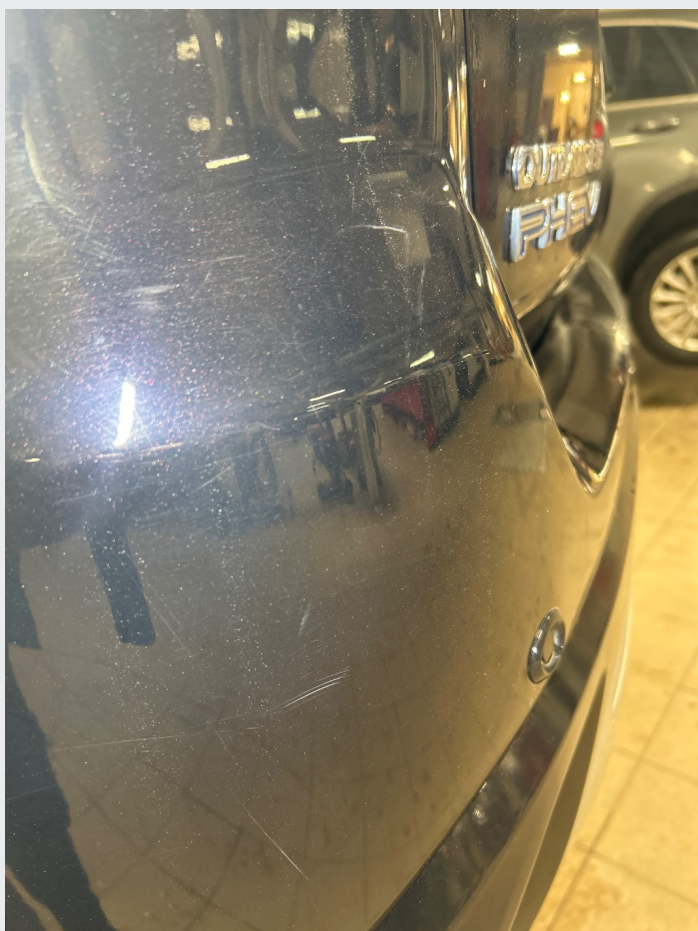
2.8 Riper på bakfanger

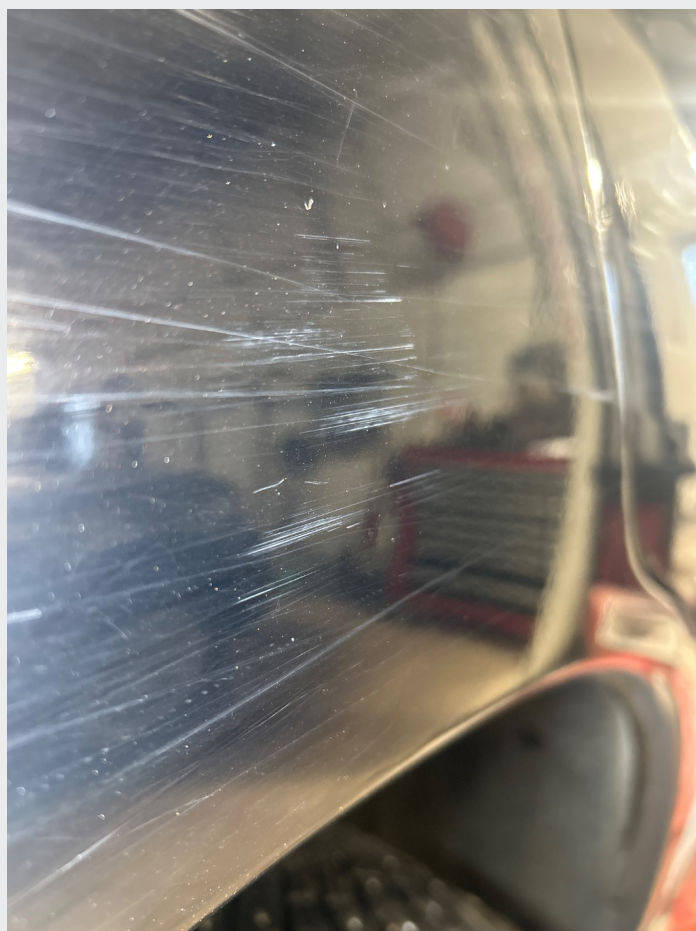
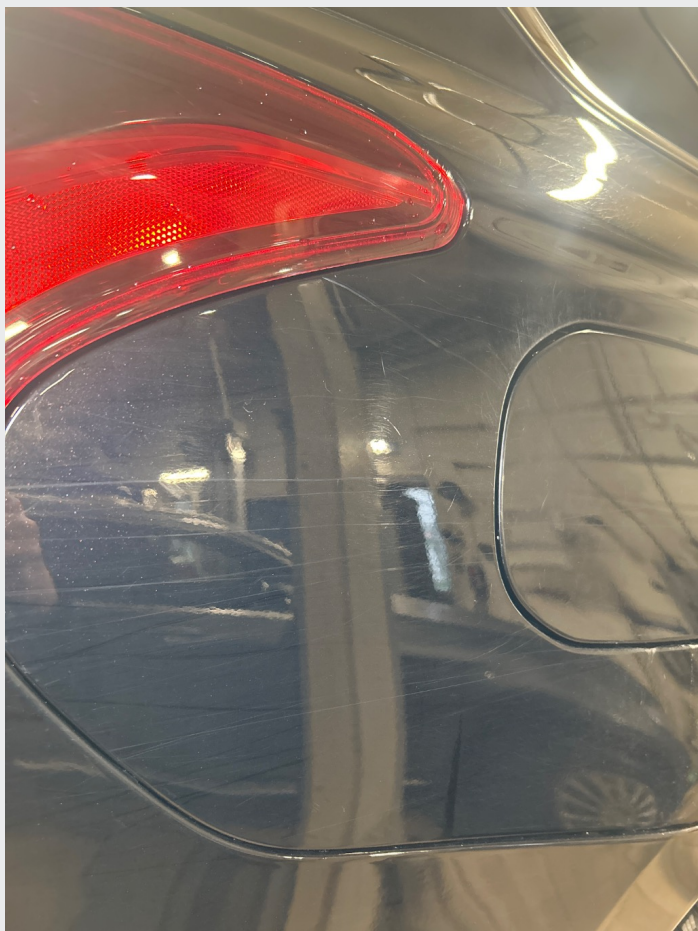
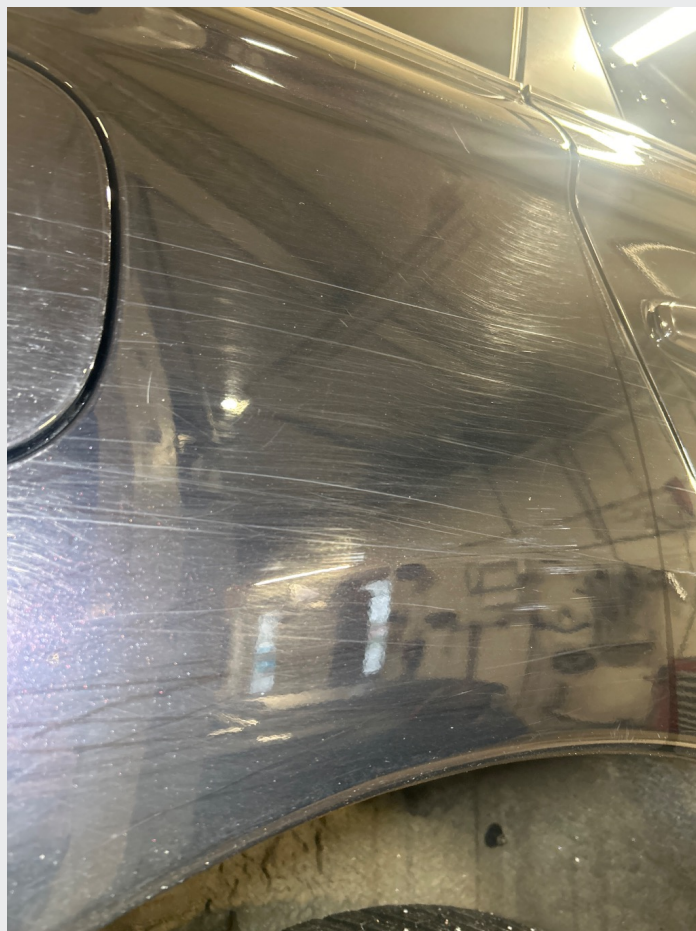
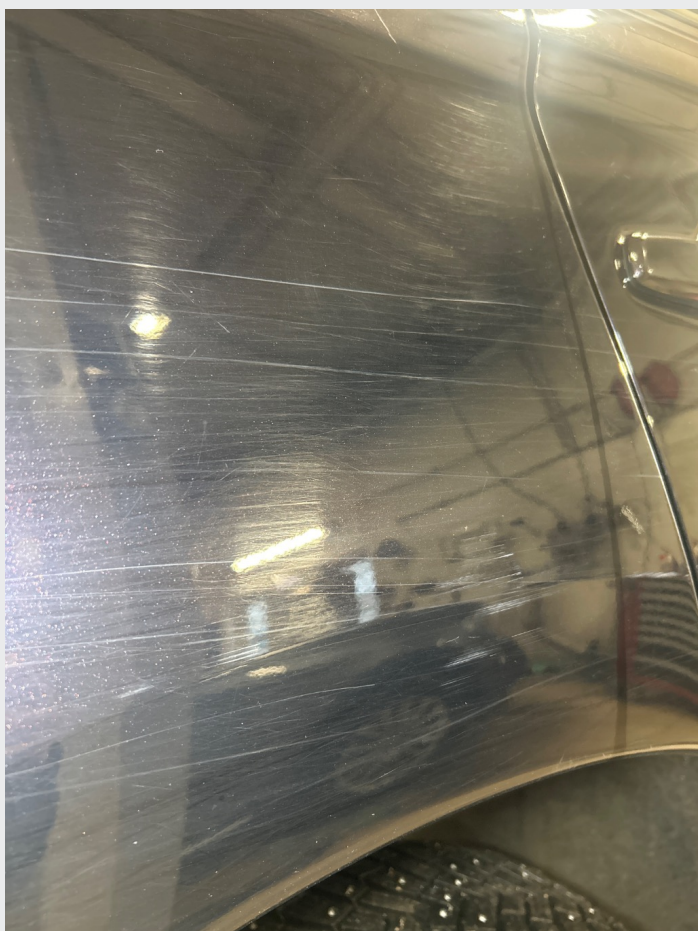
- 2.7 Eksteriør - Skjermer - Riper og en liten bulk på høyre bakskjerm
- 2.7 Eksteriør - Skjermer - Riper på venstre framskjerm
- 2.7 Eksteriør - Skjermer - Riper på høyre framskjerm

2.7 Riper og en liten bulk på høyre bakskjerm

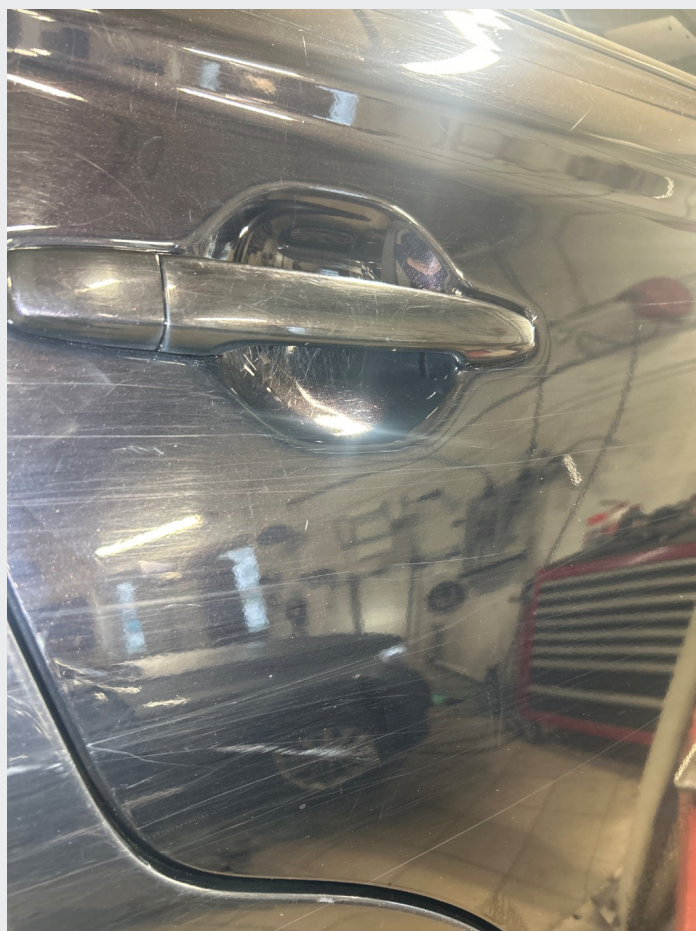
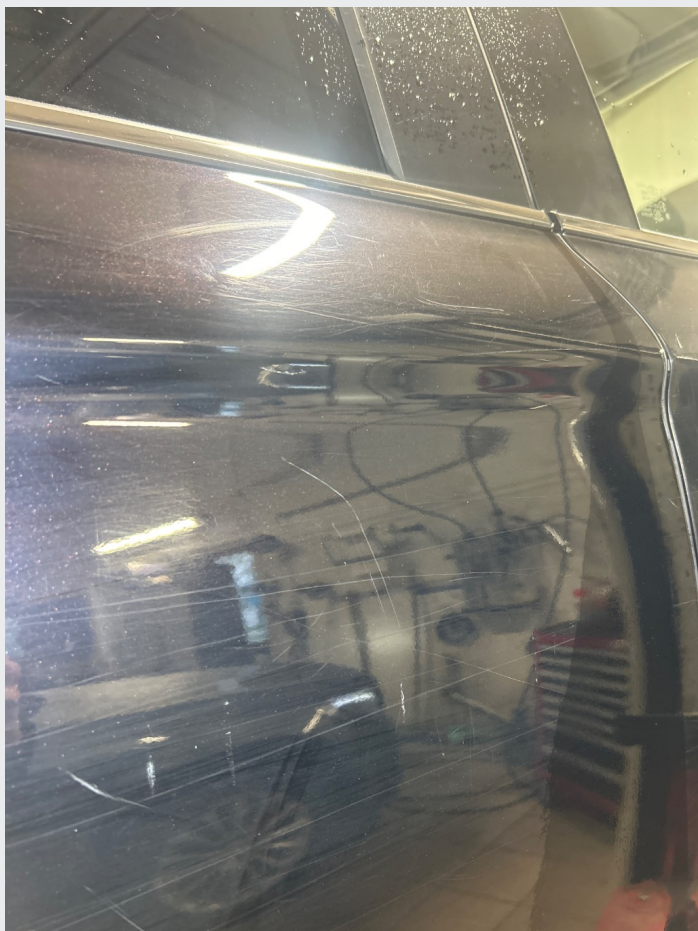
2.5 Riper på høyre bakdør

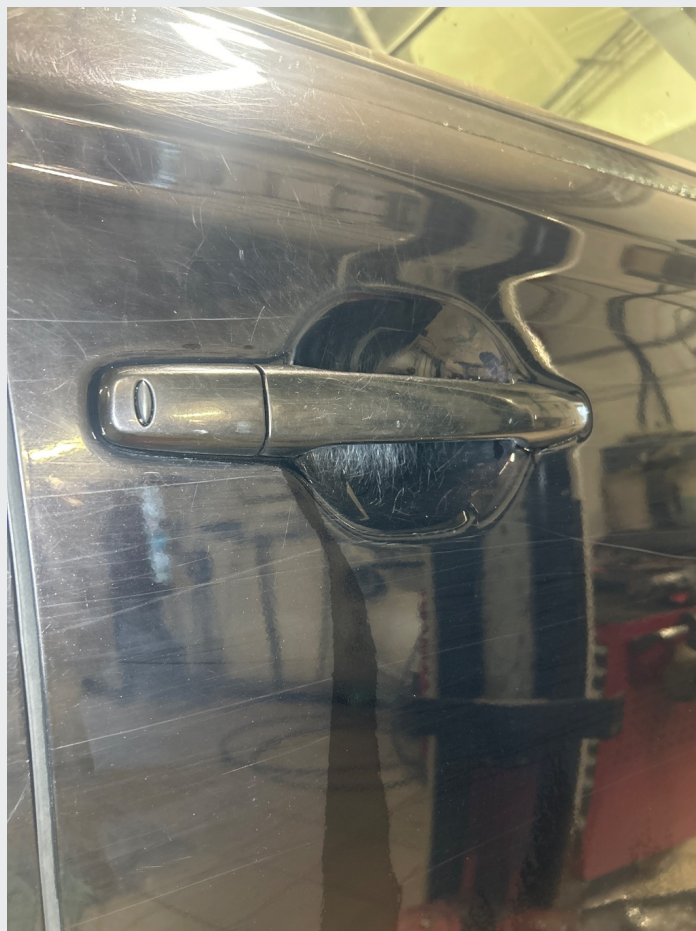
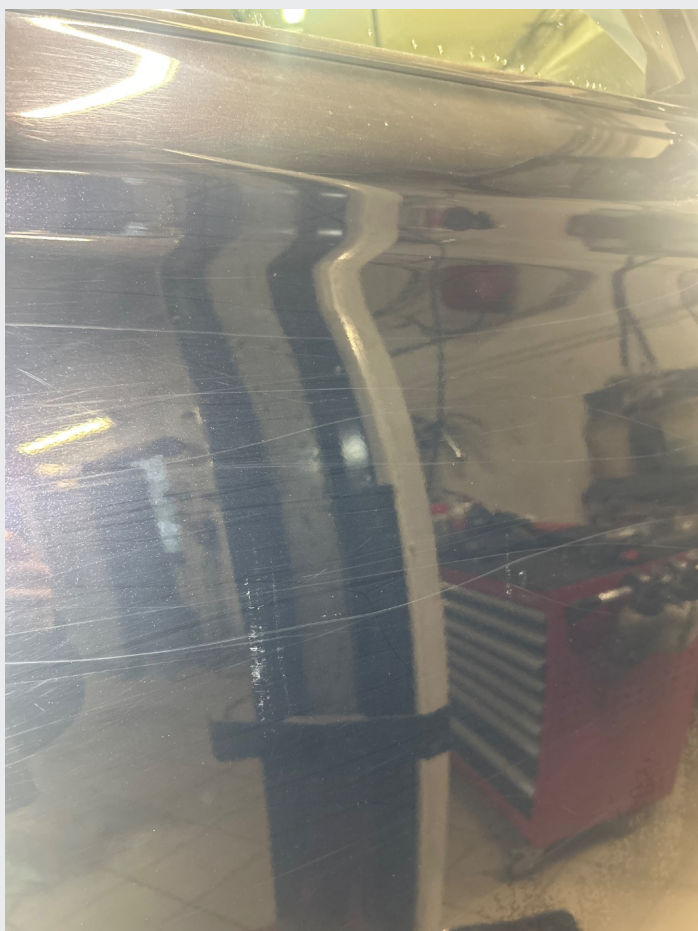
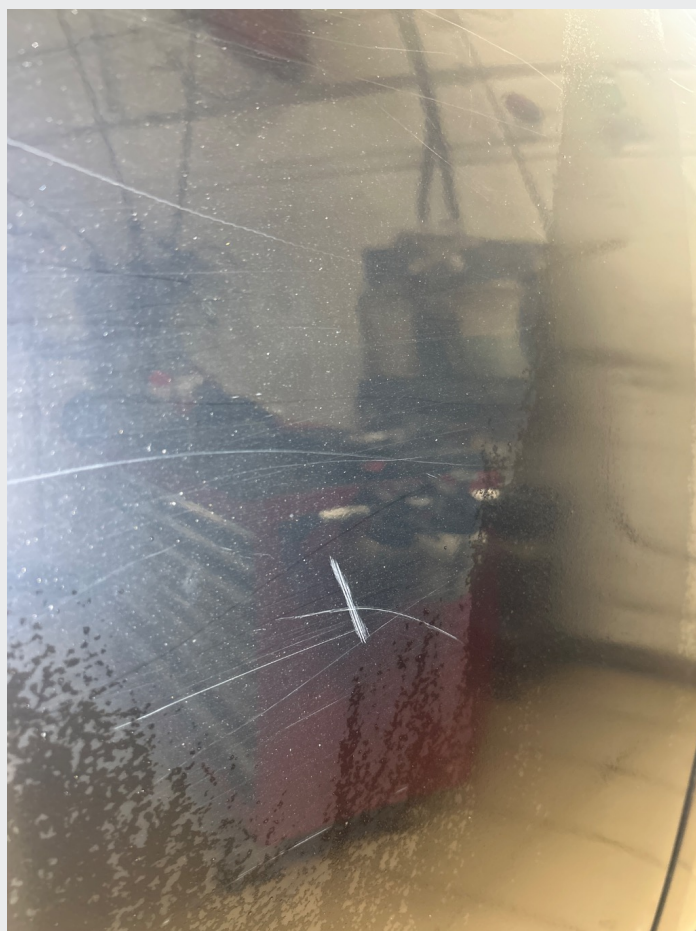
2.5 Riper på høyre framdør

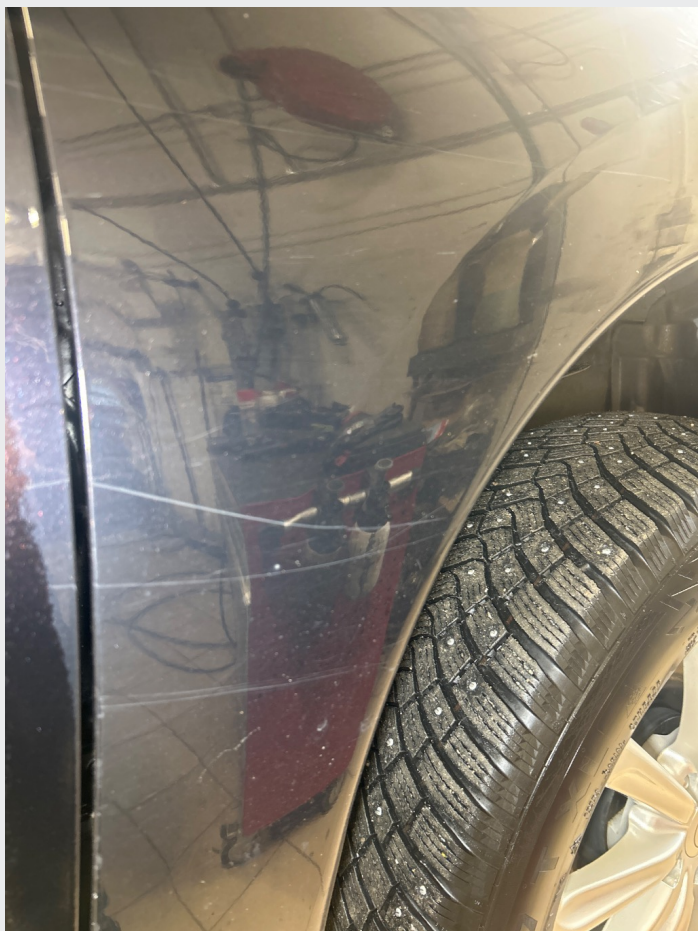
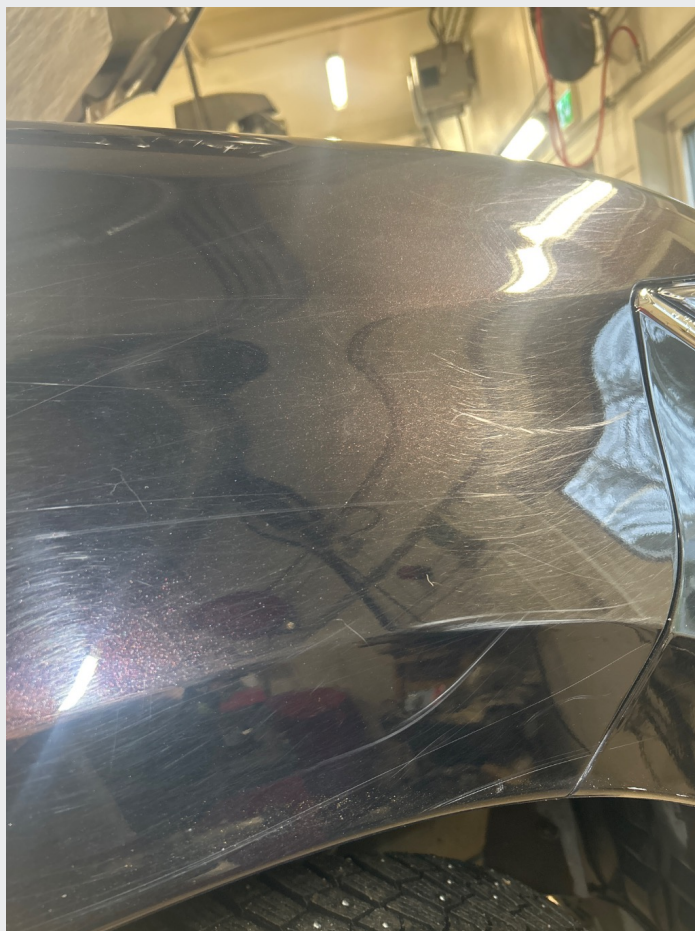
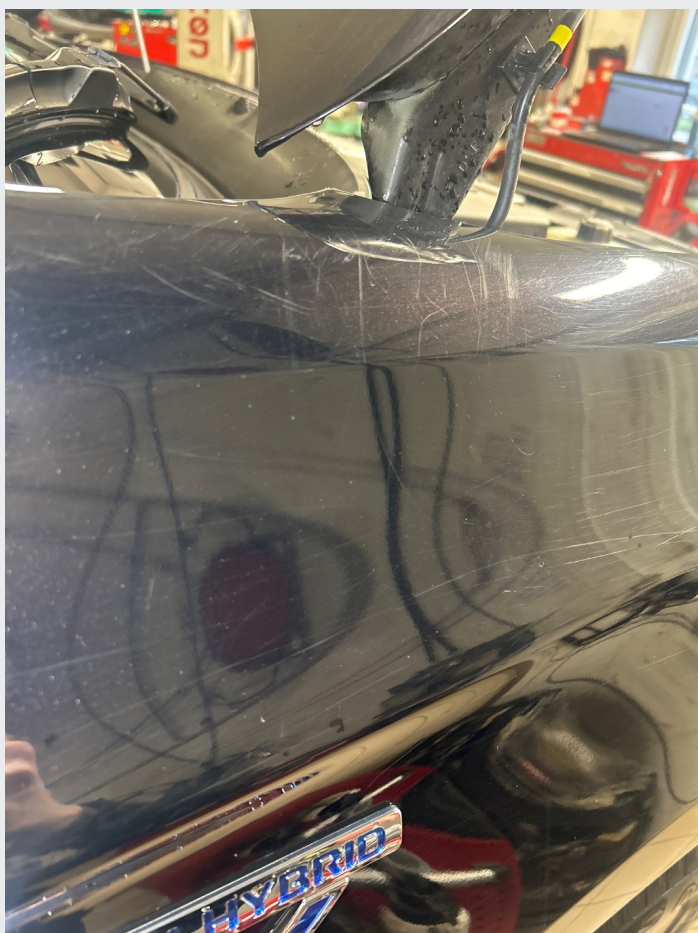
2.7 Riper på venstre framskjerm

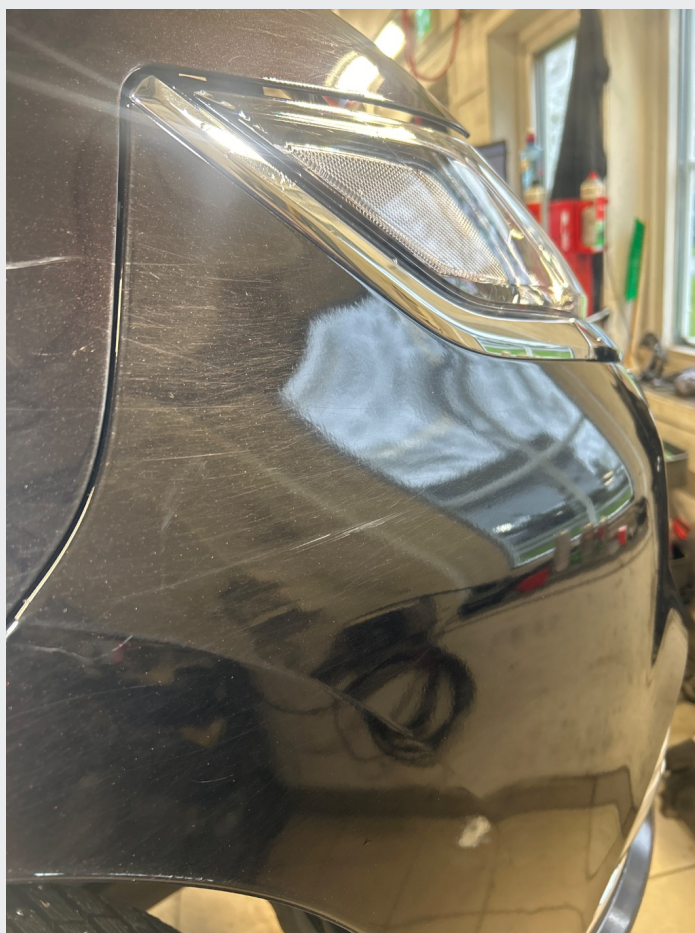
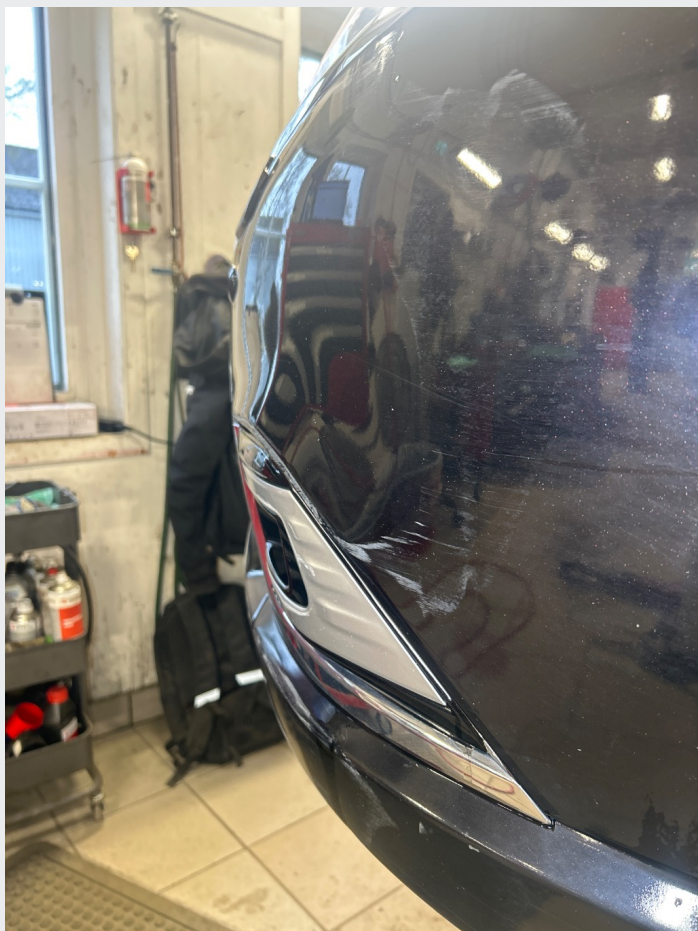
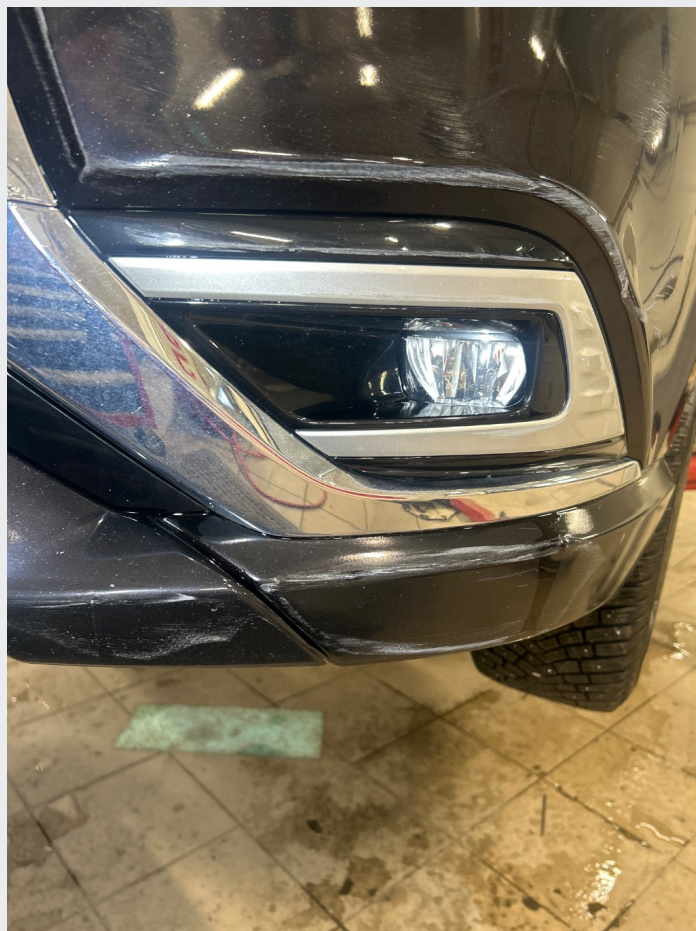
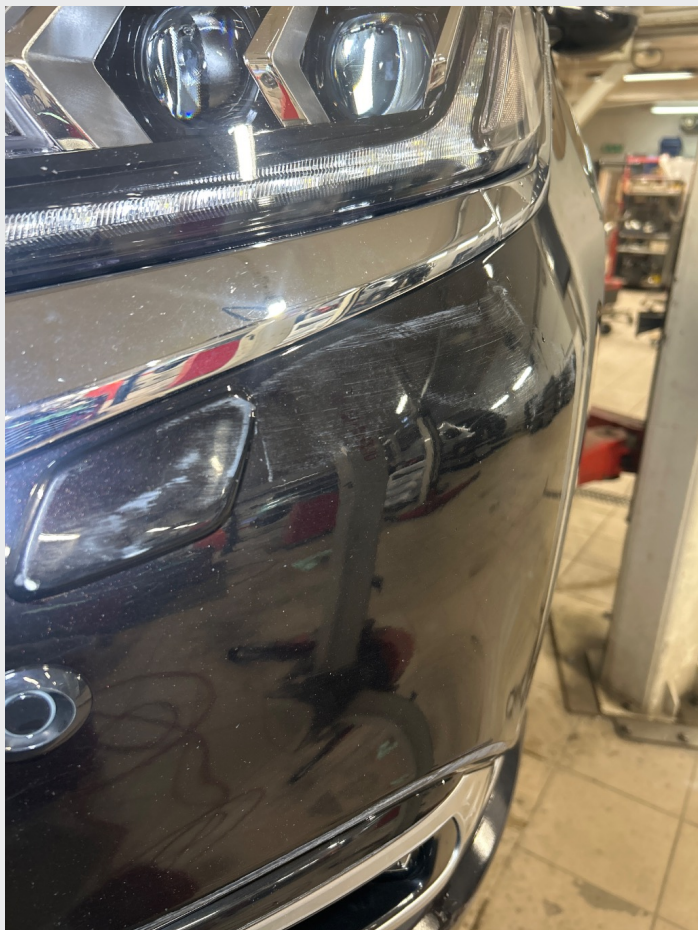
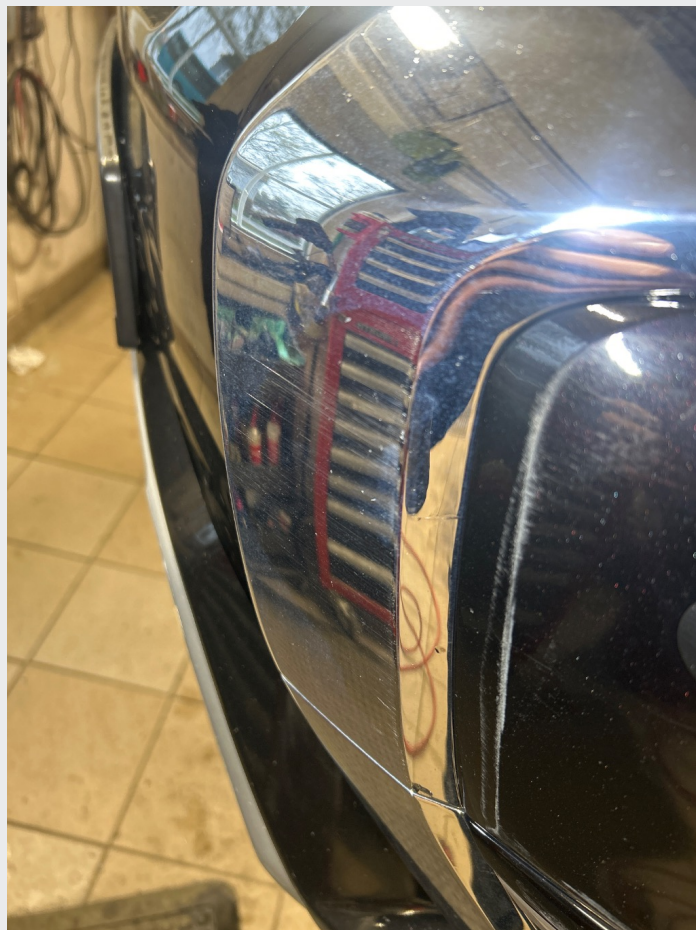
2.8 Riper på framfanger
