## XA20032 - 2020 Mitsubishi Offroad

## GENERELL BESKRIVELSE

Bilen har normal bruksslitasje ift. alder

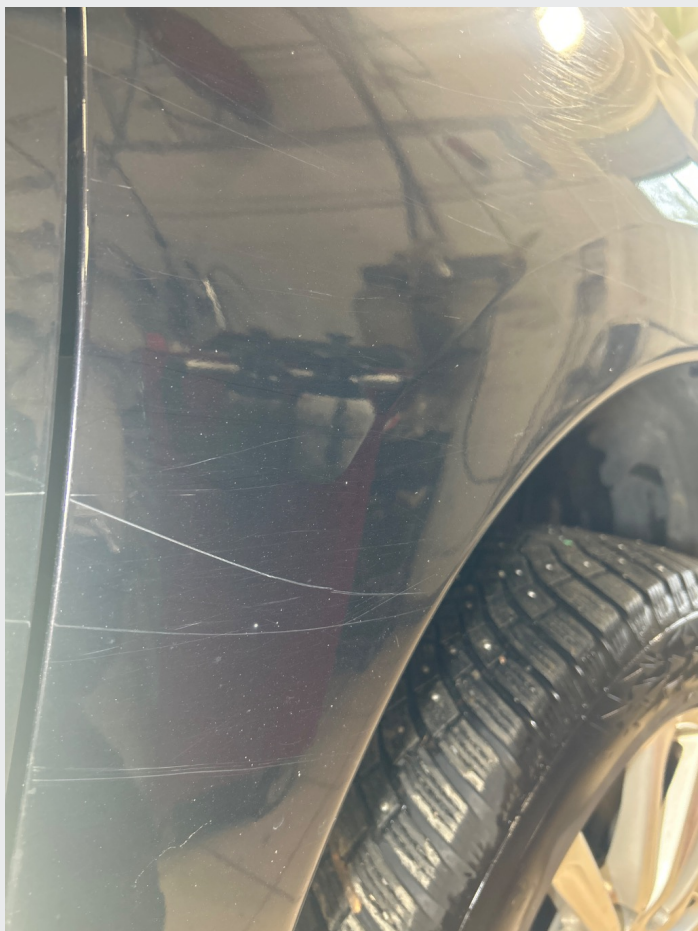
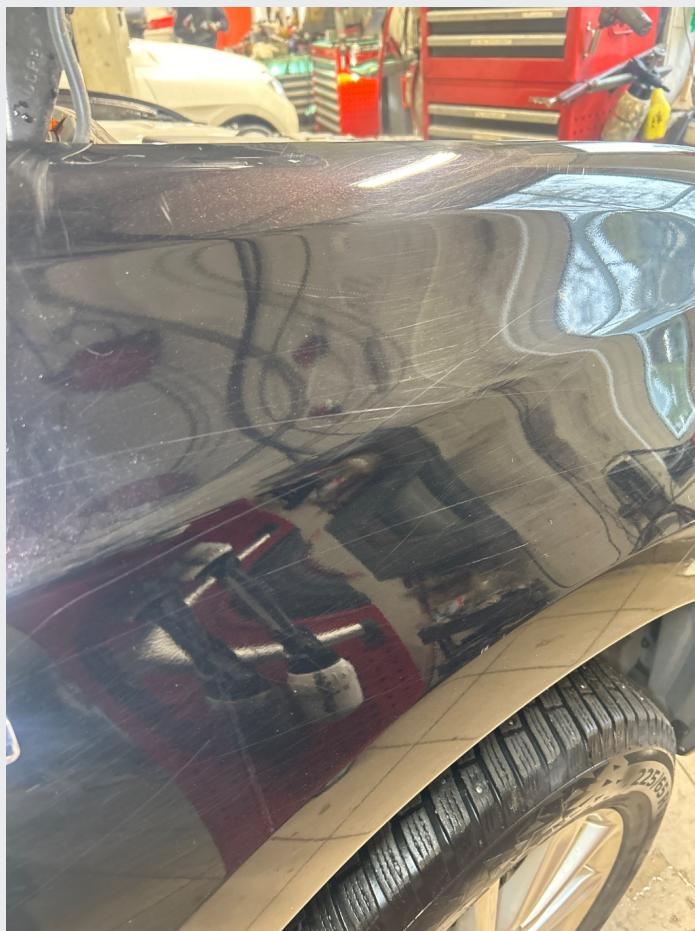
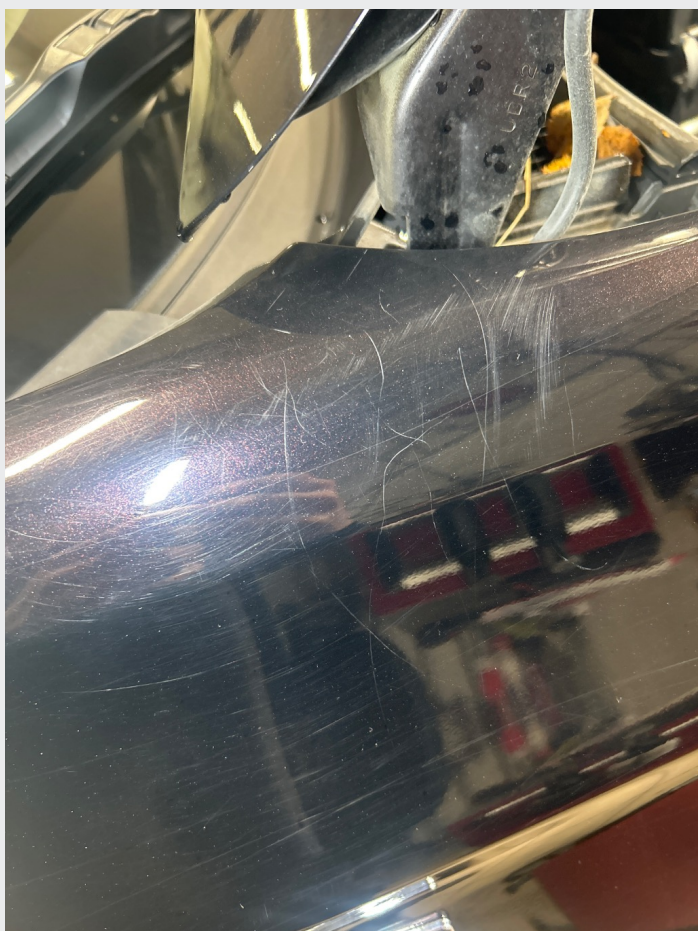
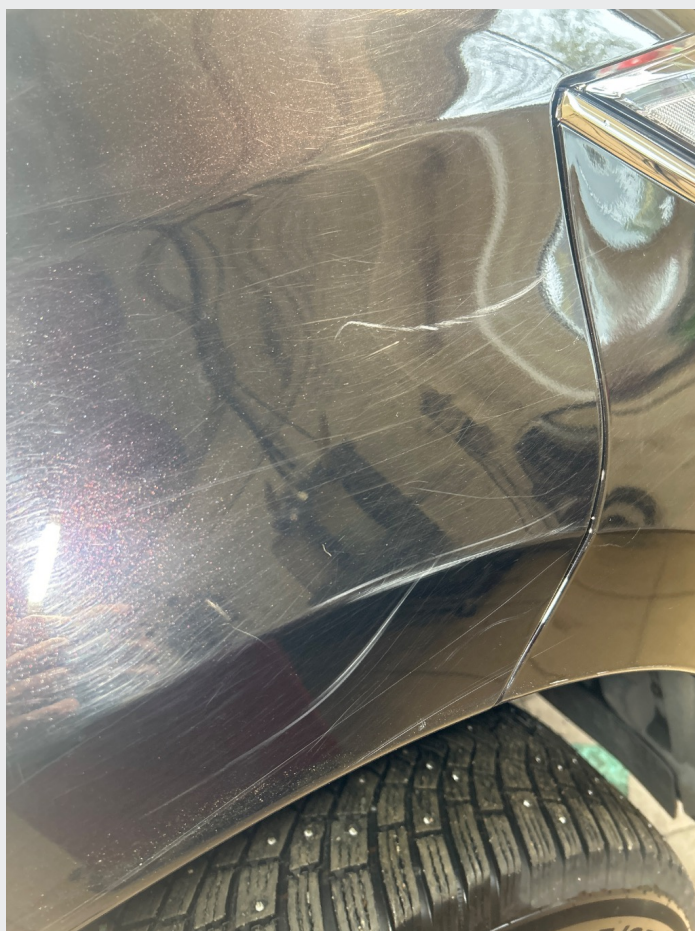
2.7 Riper på høyre framskjerm

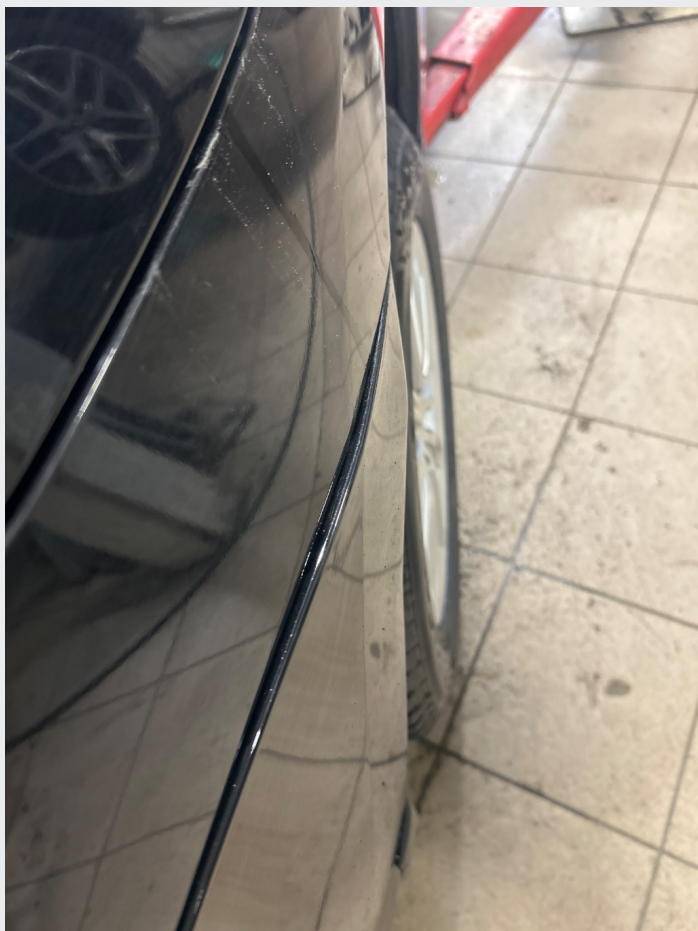
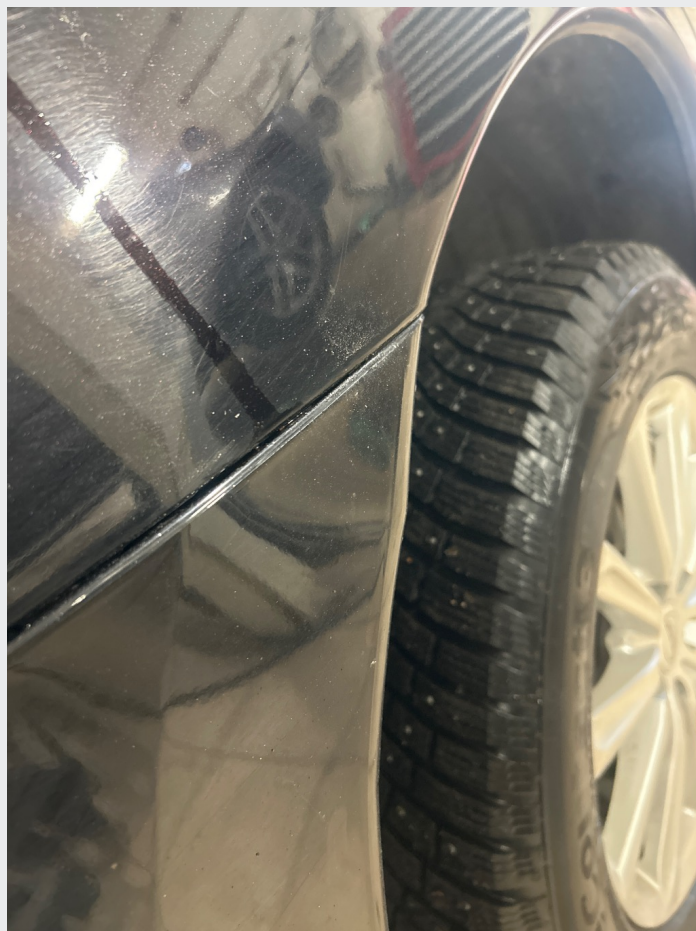
- 2.8 Eksteriør - Støtfanger/grill - Riper på bakfanger
- 2.8 Eksteriør - Støtfanger/grill - Riper på framfanger
- 2.8 Eksteriør - Støtfanger/grill - Bulk i bakfanger

2.8 Bulk i bakfanger

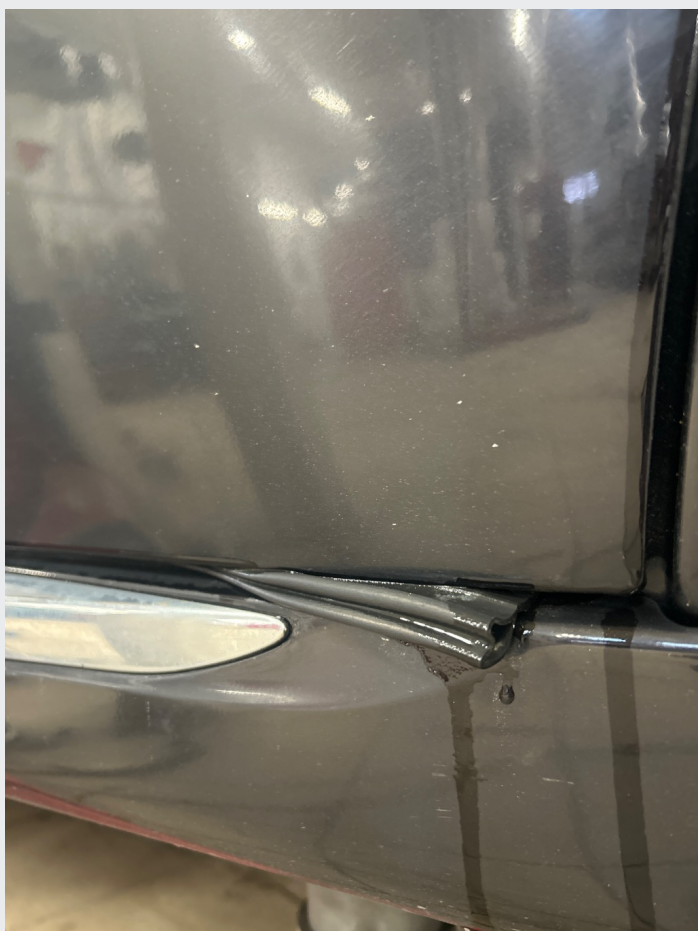
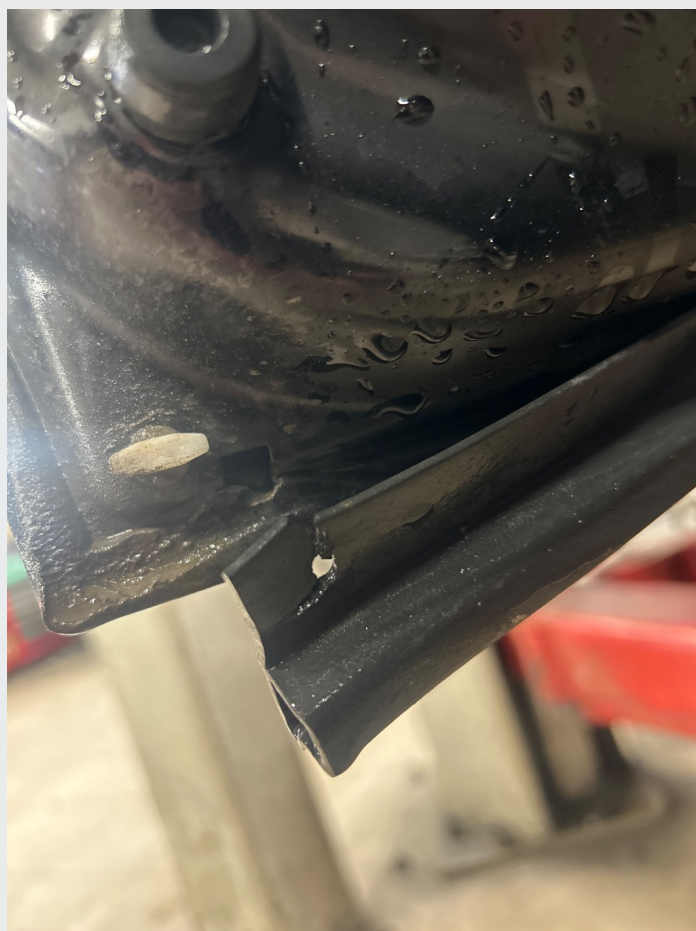
2.5 List nederst på venstre bakkør henger ut

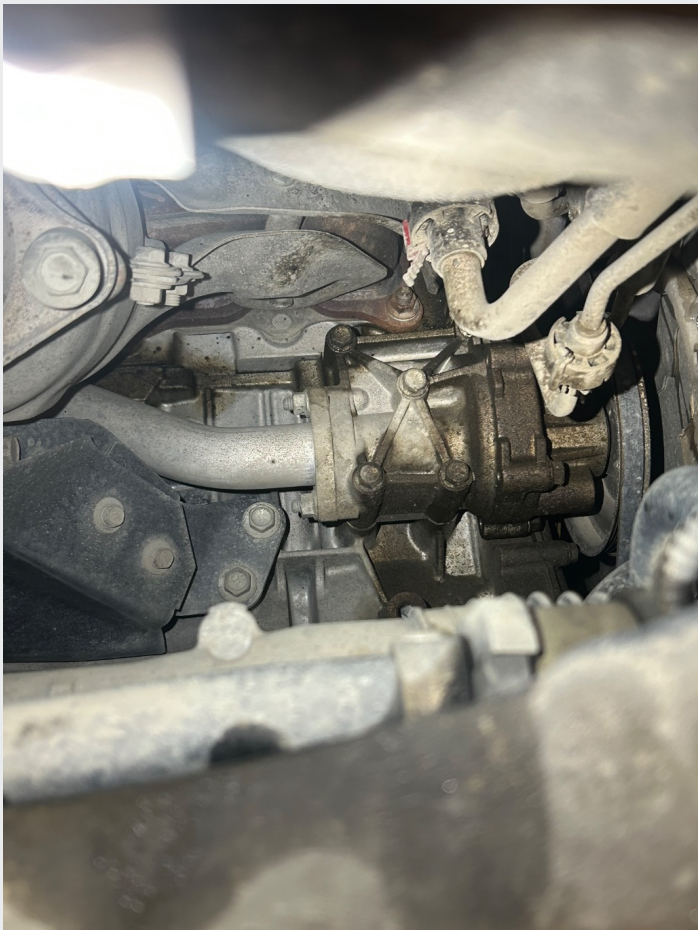
- 5.1 Motor - Avlesning av feilkoder - Feilkoder lagret i drive
- 5.11 Motor - Service - Servicehefte
- 5.11 Motor - Service - Svetting motor
- 8.7 Hjuloppheng og styring - Stabilisatorstag - Slakke i indre stabstagforinger bak

5.11 Svetting motor
