VOLKSWAGEN GOLF GTE FORHJULSDRIFT
TESTDATO: 13.11.2024
KODE: 1565749

VH99908

CHASSISNR: WVWZZZAUZKW800122	BRUKTIMPORT: Nei
KJØRETØY: Personbil	FRIST FOR PKK: 31.08.2026

NBF Tilstandsrapport er utarbeidet av Norges Bilbransjeforbund og Forbrukerrådet.

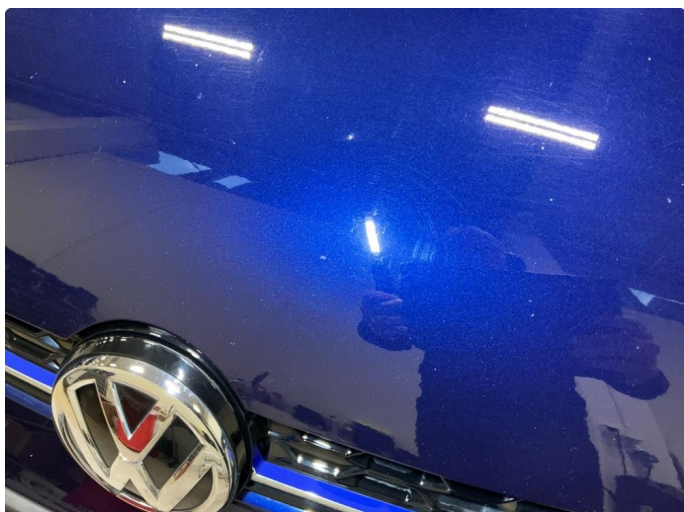
1.1 Steinsprut

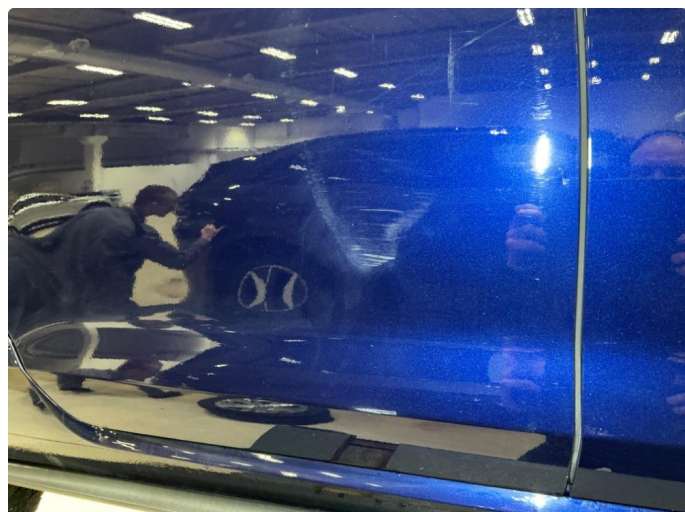
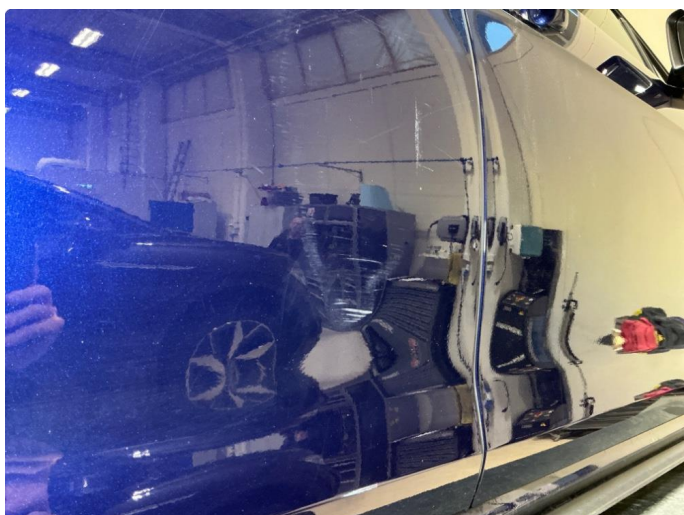
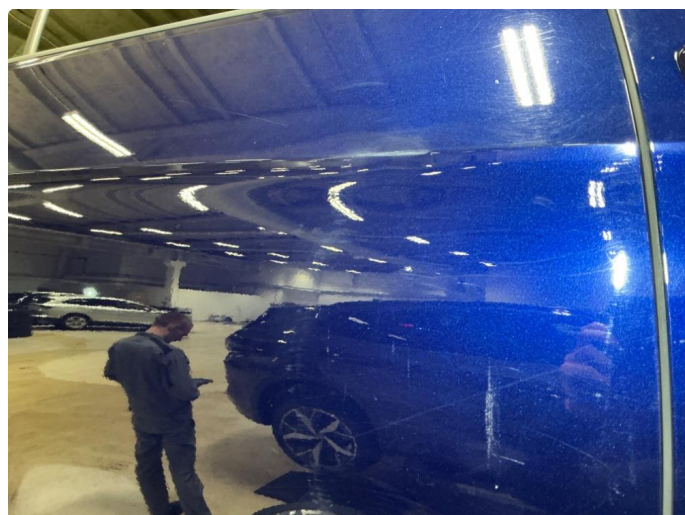
1.2 Høyre bakdør - skade/sår/bulk

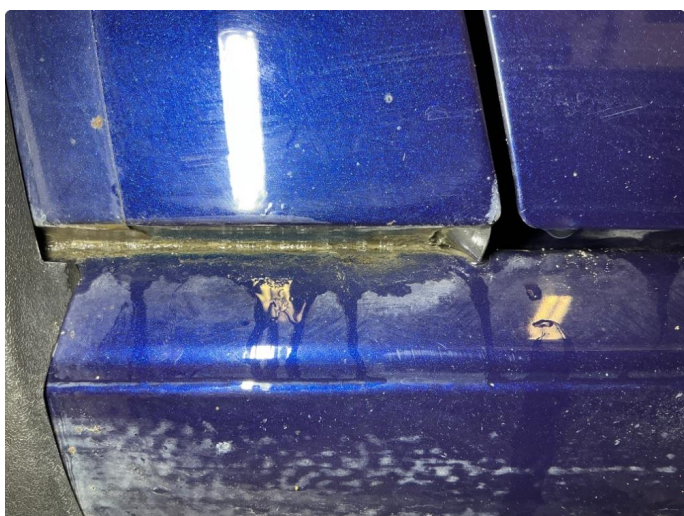
1.3 Lakkblære venstre forskjerm -

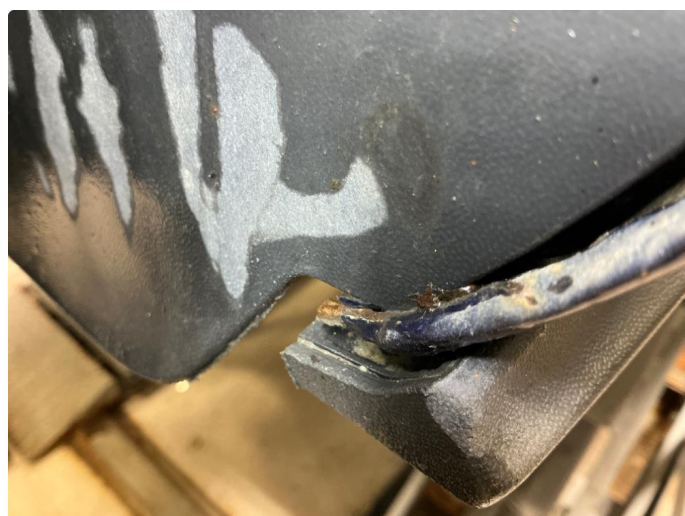
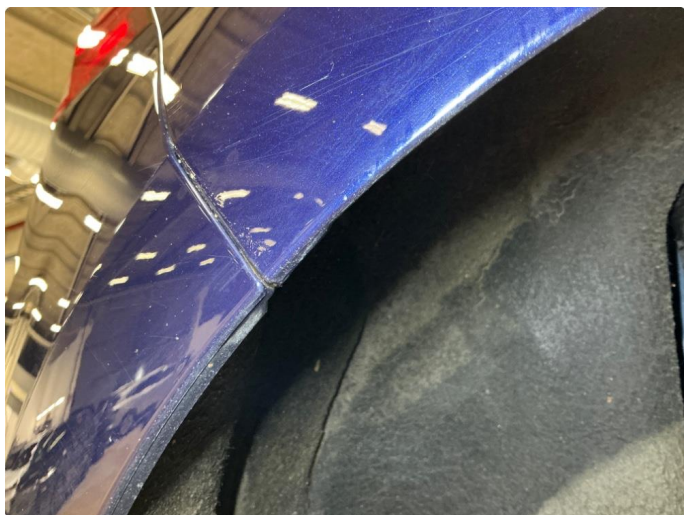
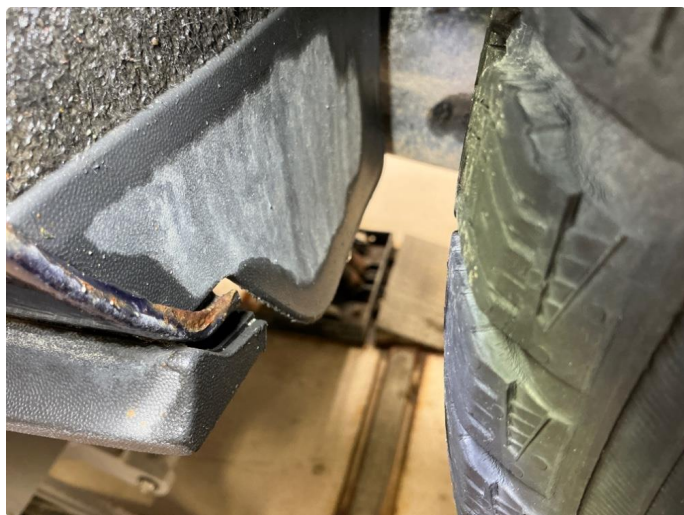
1.4 Baksjerner begge sider - rust hjulbue foran
hjul + bakhjul høyre side

1.4 Baksjerner begge sider - rust hjulbue foran hjul + bakhjul høyre side

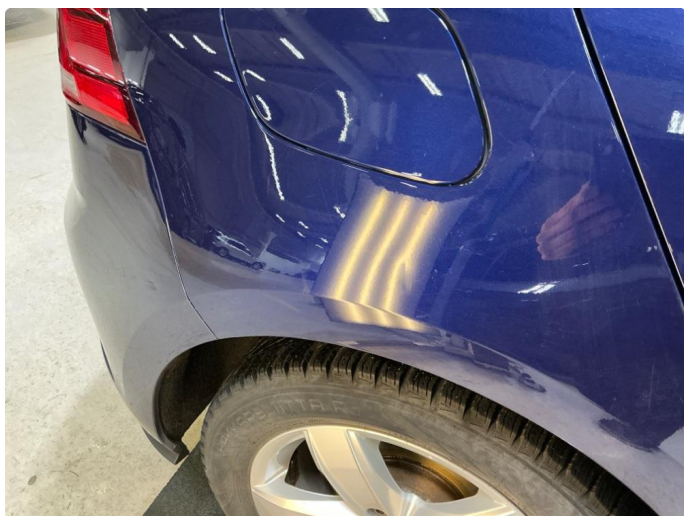
1.5 Høyre baksjerm

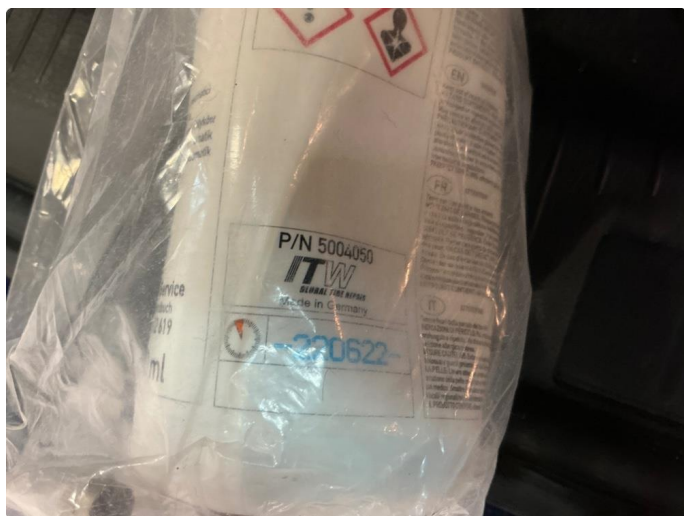
1.6 Dekktettemiddel utgått

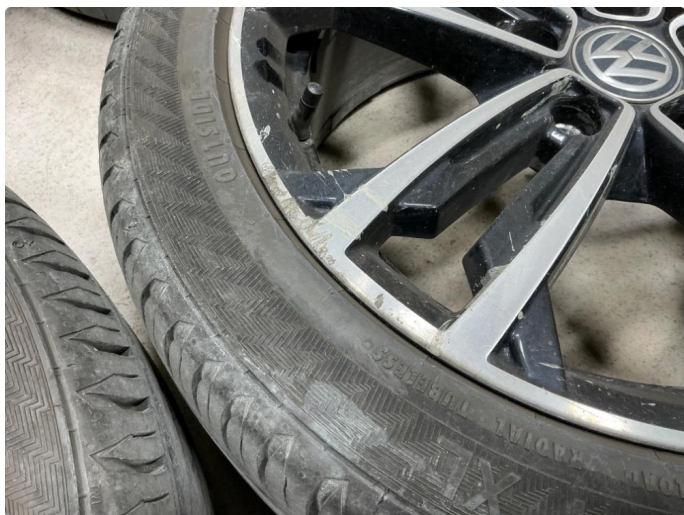
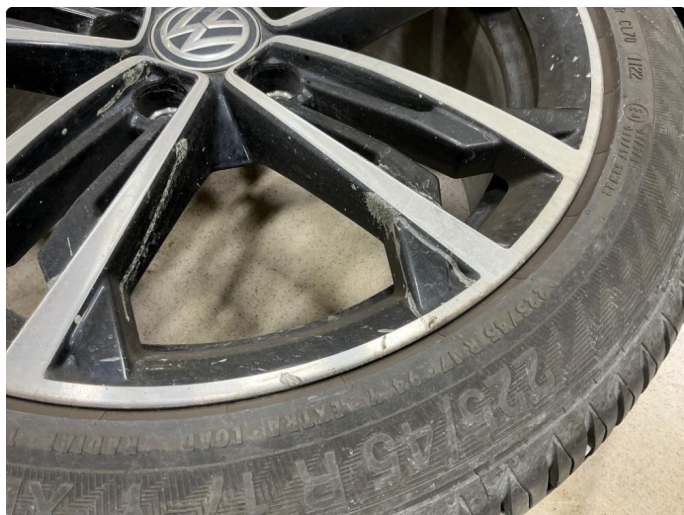
1.7 Kantkjørt felg Diamond Cut

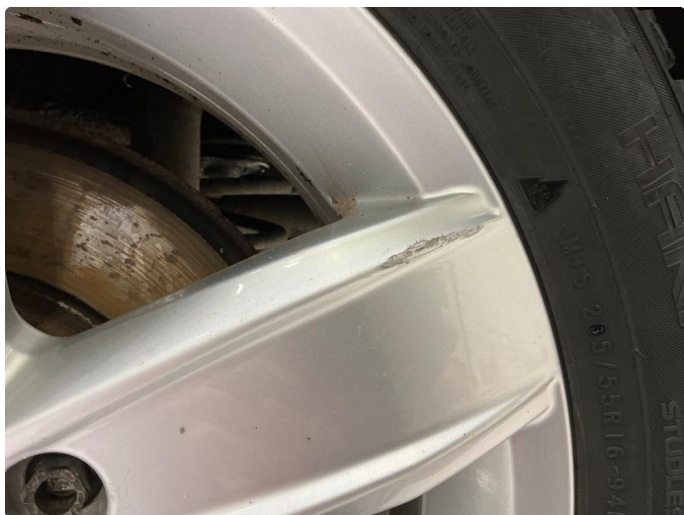
1.8 Sår/kantkjøring vinterfelgER

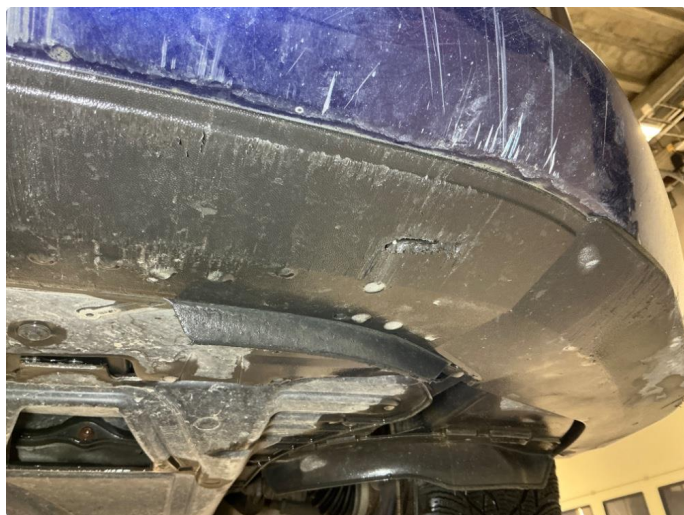
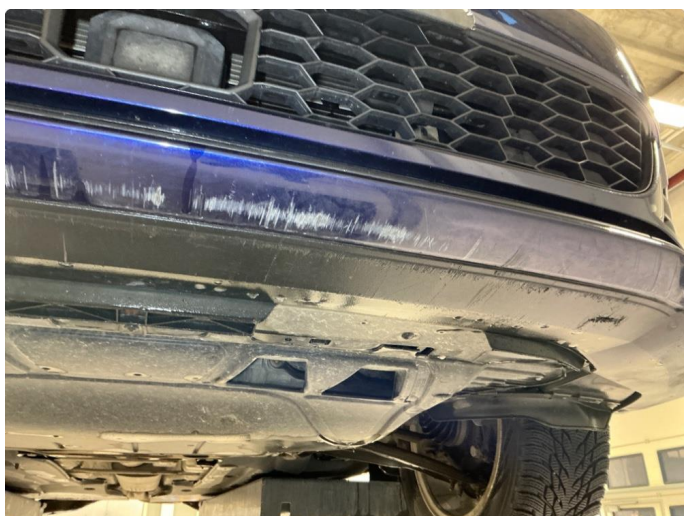
1.9 Skrubbskader underkant
