TOYOTA C-HR FORHJULSDRIFT

TESTDATO: 04.04.2025

CHASSISNR: NMTK33BX40R260344

NBF Tilstandsrapport er utarbeidet av Norges Bilbransjeforbund og Forbrukerrådet.

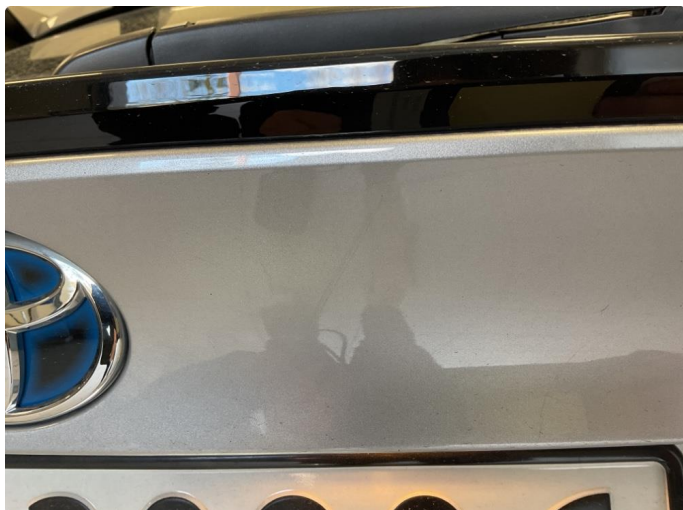
| Punkt | Beskrivelse | Plassering |
|---|---|---|
| 1.1 Bakluke | noen riper | |

1.1 Noen riper

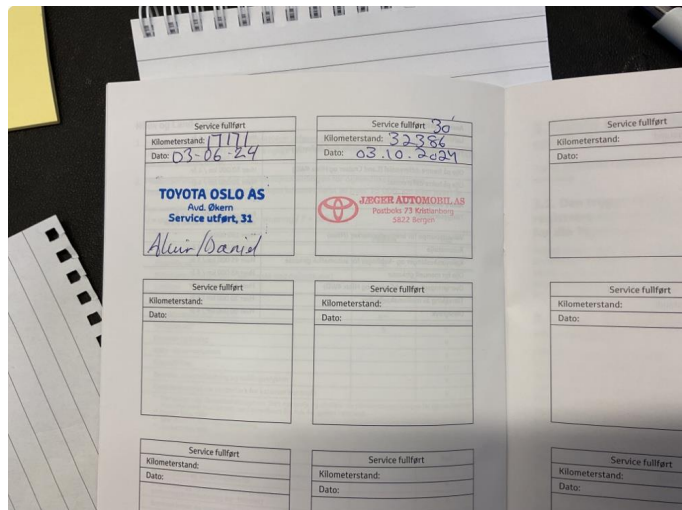
| Punkt | Beskrivelse | Plassering |
|---|---|---|
| 2.1 Service | trenger service/ Service Blir Utført | |

2.1 Trenger service/ Service Blir Utført
