# Tilstandsrapport

Fritidsbolig

Fleselandsveien 428, 4580 LYNGDAL

Befaringsdato: 26.09.2024

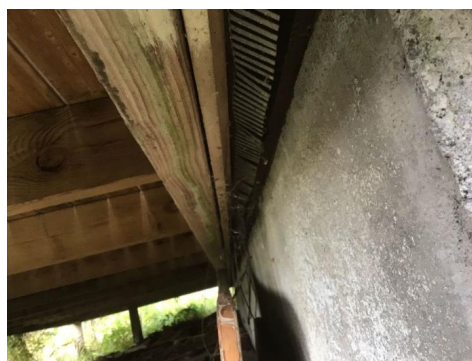
Stedvis mangelfull lufting bak kledning

Museband med mangelfull tetting bak kledning

Museband bak kledning bør ses over og forbedres

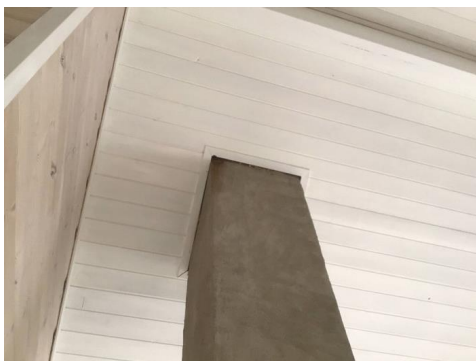
Det er påvist fuktskjolder/skader i takkonstruksjonen ved pipe

Fukt merker under tak ved pipe

Det må gjøres nærmere undersøkelser rundt pipe.

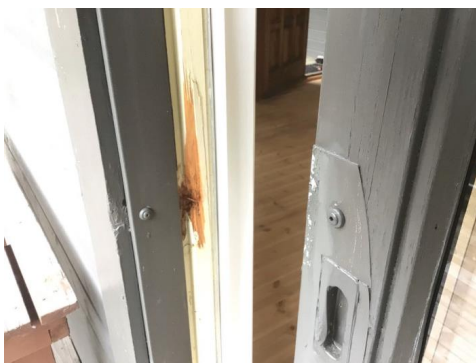
Skader i skyvedørs karm

Tiltak må beregnes

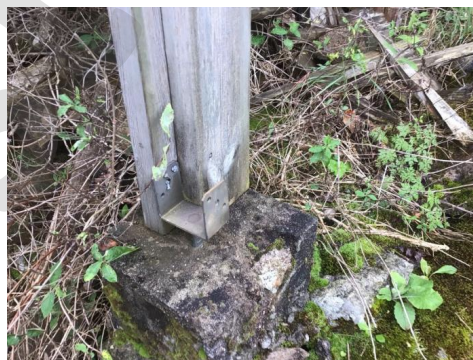
Overgangen mellom balkong/terrasse og yttervegg med innfesting av bjelkelag på kledning vil øke faren for skader/råte i kledning  
Mangelfull understøttelse av terrassen.

Mangelfull understøttelse

- Beslag må skiftes ut/monteres.
- Lokal utbedring må utføres.

Det må gjøres tiltak på understøttelsen av terrassen.

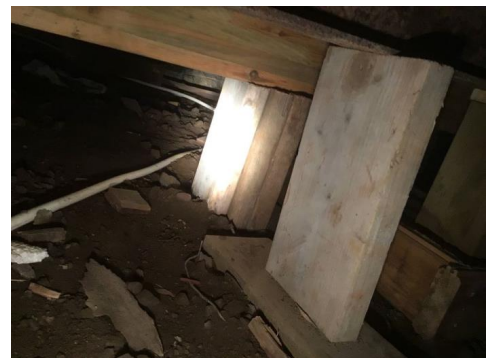
Skader i stubbeloftsplater under gulv

Det er registrert symptom på aktivitet fra skadedyr/mus/sopp

Noe provisoriske understøttelser

- Fuktsperre på bakken bør etableres.

Det må gjennomføres ytterligere undersøkelser av mulige skadedyr/mus/sopp, tiltak må påregnes

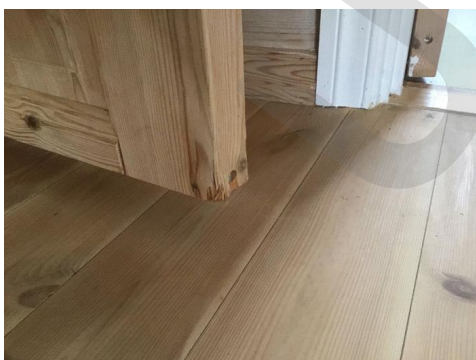
Enkelte dører som har dørblad som tar i dørkarm ved luking. Skader i nedkant dørblad

Skader i bunn dørblad

Dører som har dørblad som tar borti dørkarm ved luking bør justeres. Tiltak på dørblad med skade må påregnes

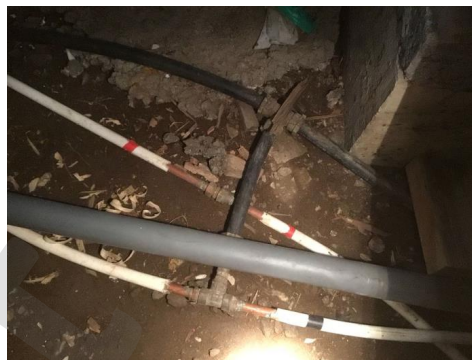
TG gis for normal slitasjegrade og at det ikke ble registrert lekkasje på befaringstidspunktet, men ved fremtidig renovering der konstruksjon åpnes, anbefales det utskifting av vannrør som er over 25 år

- I forbindelse med oppgradering av våtrom vil det være naturlig med utskifting av rør.

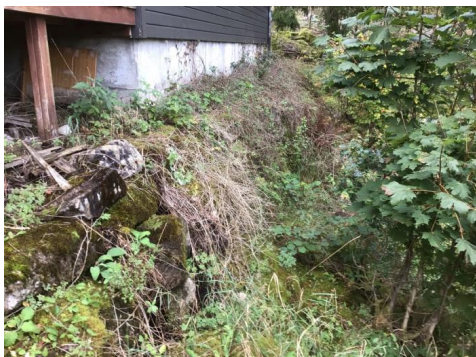
- Det er påvist mindre sprekker og/eller skjevheter i muren.
- Det mangler rekkverk/annen sikring på forstøtningsmuren(e) ut ifra dagens krav.

Forstøtningsmur langs kjellervegg

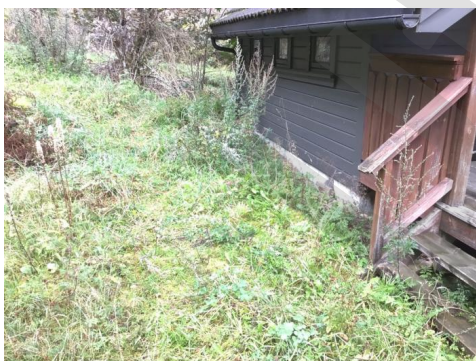
Terreng faller inn mot fritidsboligen

Det anbefaler å etablere fall bort fra grunnmuren alle steder rundt fritidsboligen.

Generelt anbefales fall på terreng i fra boliger på min. 1:50 og min. 3 m ut i fra grunnmuren for å redusere fukt påkjenning på grunnmuren.
