NAF Bruktbiltest

Testdato
29.07.2024

Bilmerke	Mercedes-Benz	Motorstørrelse	1595 cm ³
Modell	CLA 200	Motoreffekt	115 kW
Type	6L	Aksler i drift	1
Registreringsnr.	DP41710	Drivstofftype	Bensin
Understellsnr.	WDD1173431N059235	Kjøretøygruppe	101
Km.stand.	133200	Bruktimportert	Nei
Farge	Grå	Registreringsår	2013
		Registrert første gang	17.12.2013

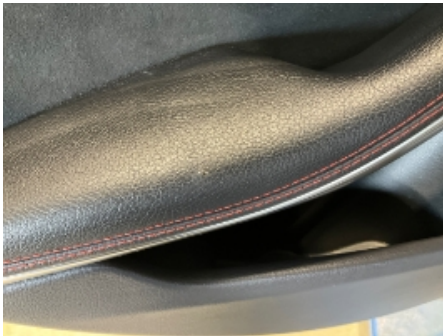
1. Dørtrekk

86.12		Mangelfull kvalitet på replakking:	Høyre bakskjerm
96.1	Dørtrekk	Hull/rift/flenge i dørtrekk:	Venstre bakdør
96.2		Løst dørtrekk	Høyre fordør
Ref.Id	Opplysning	Resultat	Beskrivelse

Ref.Id	Opplysning	Resultat	Beskrivelse
86.20		Steinsprut:	Hele karosseriet
86.30		Bilen har noe penselflekking av steinsprut/riper i lakk	
86.33		Bilen er delvis omlakkert:	
96.4	Dørtrekk	Liten skade i dørtrekk:	Høyre bakdør
96.5		Skittent/misfarget dørtrekk	Venstre fordør
97.5	Døråpning	Sår eller skade:	Høyre bakdør, Venstre fordør

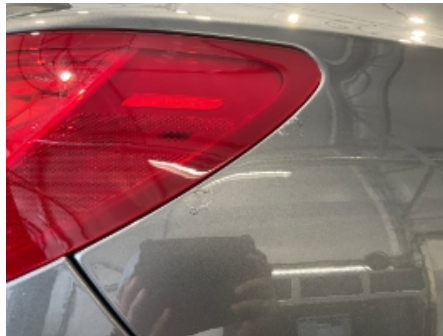
2. Lakk / karosseri utvendig

86.2	Lakk / karosseri utvendig	Lakkriper:	Venstre forskjerm
86.11		Steinsprut/lakksår	Støtfanger foran, Høyre sidekanal, Venstre fordør, Høyre bakskjerm

86.16	Lakk / karosseri utvendig	Lakkriper:	Høyre fordør, Støtfanger foran, Høyre bakdør, Høyre sidekanal
86.17		Diverse småbulker/lakkriper	
86.18		Småbulker:	Venstre fordør, Venstre bakskjerm

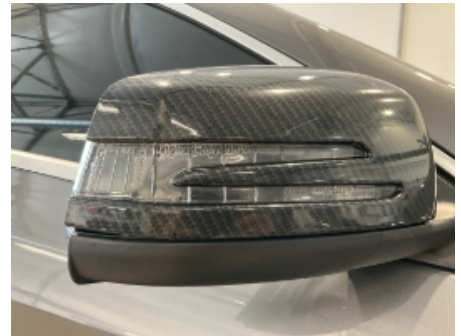
3. Lys

4.7		Aktivert serviceindikator	
6.7	Bremsekiver	Bremsekivetykkelse er under fabrikantens minimumsmål	Venstre bak, Høyre bak
17.15	Lys	Vann / kondens i lykt:	Høyre sideblinklys

11.4	Bremsevæskens kokepunkt	Kokepunkt er under 180 grader. Anbefaler bremsevæskeskift.	
17.29	Lys	Kraketert lykteglass	Venstre baklys
66.12	Felg	Påbegynnende oksidering:	Venstre foran, Venstre bak, Høyre bak, Høyre foran

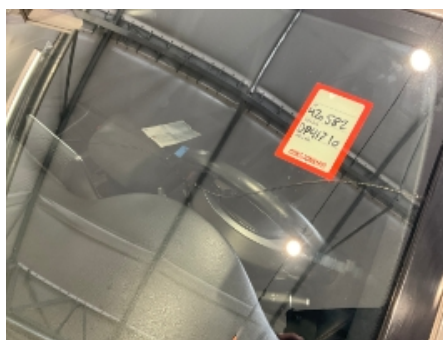
5. Frontrute

69.5	Reservehjul / dekkreparasjonssett	Nødkompressor mangler	
69.7		Dekkreparasjonssett mangler	
77.1	Fjærer / fjærbein	Brudd:	Venstre foran
81.4	Frontrute	Sprekk i frontrute: <ul style="list-style-type: none">• Reparasjonsmetode: Skift
