# NAF Bruktbiltest

**Testdato**  
19.06.2025

| <b>Bilmerke</b> | Tesla | <b>Motorstørrelse</b> | cm <sup>3</sup> |
| <b>Registreringsnr.</b> | ED13250 | <b>Drivstofftype</b> | Elektrisk |

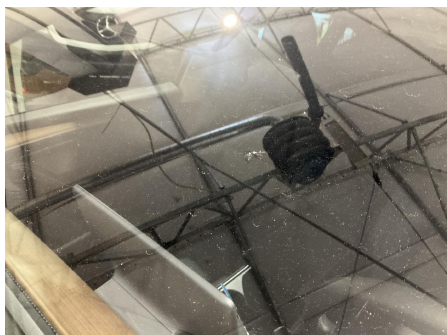
**1. Frontrute**

| Ref.Id | Repareres | Resultat | Beskrivelse |
|---|---|---|---|
| 81.2 | Frontrute | En eller flere steinsprutrosetter som ikke er utbedret<br>• Reparasjonsmetode: Skift | |

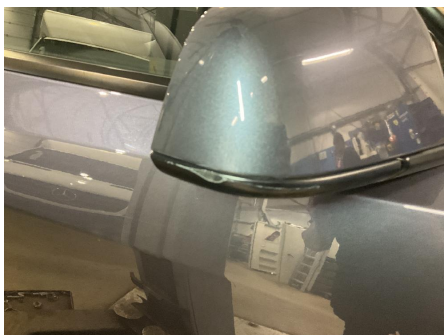
**2. Utvendig speil**

| Ref.Id | Repareres | Resultat | Beskrivelse |
|---|---|---|---|
| 87.5 | Utvendig speil | Skade på speilramme / -hus | Høyre side |
| 87.9 | | Ripe i speilhus: | Venstre |

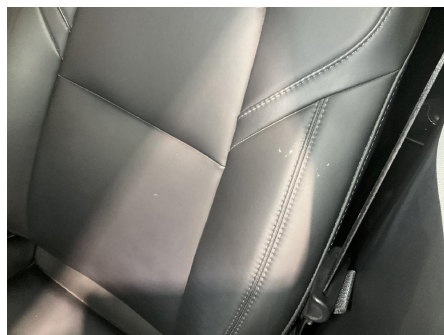
**3. Seter**

| Ref.Id | Repareres | Resultat | Beskrivelse |
|---|---|---|---|
| 98.2 | Seter | Misfarget/skittent: | Venstre foran |

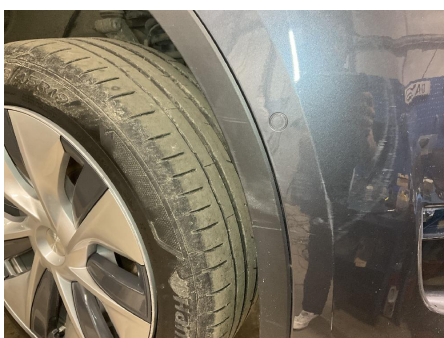
**5. Lakk / karosseri utvendig**

| Ref.Id | Repareres | Resultat | Beskrivelse |
|---|---|---|---|
| 86.3 | Lakk / karosseri utvendig | Lakkriper: | Støtfanger foran, Høyre fordør, Høyre bakdør |
| 86.6 | | Pyntelist løs, skadet eller mangler: | Høyre forskjerm, Venstre forskjerm |
| 86.12 | | Steinsprut/lakksår | Bakluke |
