Tilstandsrapport for leilighet.  
Steggfallet 1B  
2420 Trysil

Dato: 15/08/2025

Byggmester  
Sondre Lillebo AS

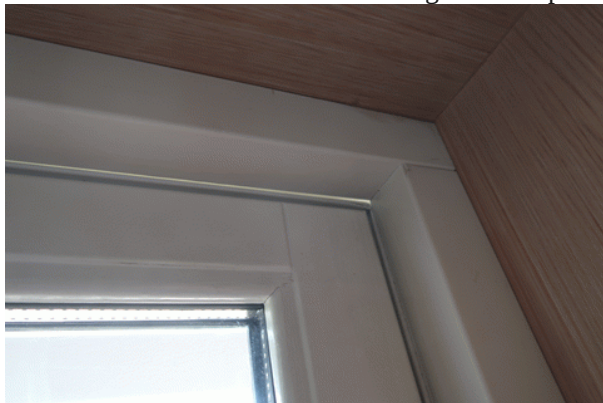
Utettheter gjør at kald trekk og fuktskader kan oppstå.

Ytterdører mangler beslag i underkant. Manglende beslag kan resultere i at vann lettere kan trenge inn i konstruksjonen, og forårsake skader.

Bilde viser utetthet mellom dørbblad og dørkarm på terrassedør.

| TAKSTMANNENS VURDERING VED TG2: | |
|---|---|
| | Terrassedør har justeringsbehov, og slitasje på overflater. Det er påvist utetthet/ åpning mellom dørblad og dørkarm. Utettheter gjør at kald trekk og fuktskader kan oppstå. |

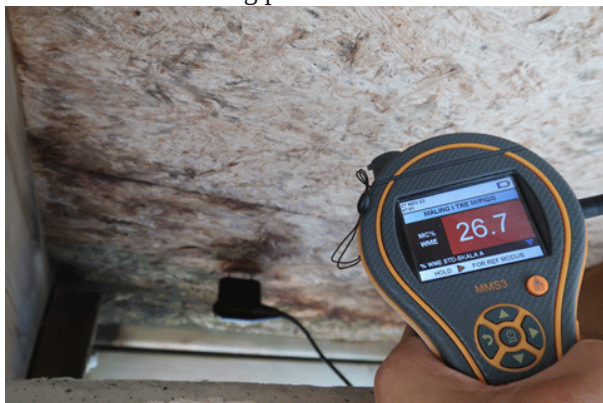
Terrasse mot vest er oppført med plater, og muligens et tettesjikt under terrassegulvet. På befaringsdagen var det synlige fuktskjolder på undersiden av terrassen, og det ble målt skadelig høye fuktverdier og punktvis råteskader på underliggende plater. Det ble også målt skadelig fukt på underside av overliggende terrasser. Hjemmelshaver opplyser at det er planlagt at alle terrassene skal oppgraderes for å lukke dette avviket. Tidspunktet er ikke fastsatt.

Overgang mellom et eventuelt tettesjikt og yttervegg er ikke kontrollert, da dette er skjult under terrassen. En utett overgang kan føre fukt inn i konstruksjonen, og forårsake skader. Tilstanden bør kontrolleres.

Bilde viser fuktmåling på underside av terrasse mot vest.

| TAKSTMANNENS VURDERING VED TG2: | |
|---|---|
| | På befaringsdagen var det synlige fuktskjolder på undersiden av terrassen, og det ble målt skadelig høye fuktverdier og punktvis råteskader på underliggende plater. Rekkverkshøyde på terrasse mot øst er for lavt etter dagens krav. |

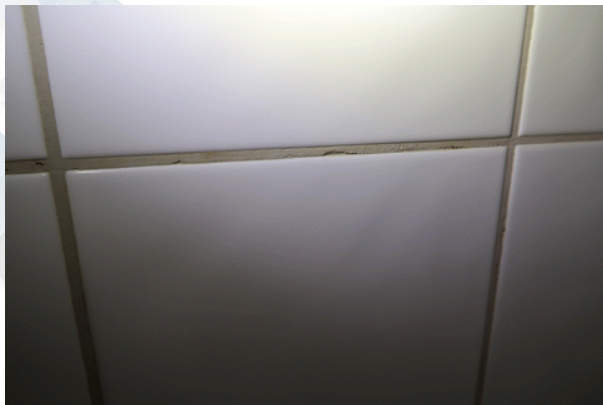
**Merknader:** Overflatene fremstår som stort sett hele. Fuger mellom fliser er preget av elde og slitasje, og det ble påvist mindre sprekkdannelser i fugemassen. Sprekker i fugemasse kan være indikasjon på fuktskader i bakenforliggende konstruksjon.

Bilde viser sprekkdannelser i fugemasse mellom fliser.

| TAKSTMANNENS VURDERING VED TG2: | |
|---|---|
| | Fuger mellom fliser er preget av elde og slitasje, og det ble påvist mindre sprekkdannelser i fugemassen. Sprekker i fugemasse kan være indikasjon på fuktskader i bakenforliggende konstruksjon. |

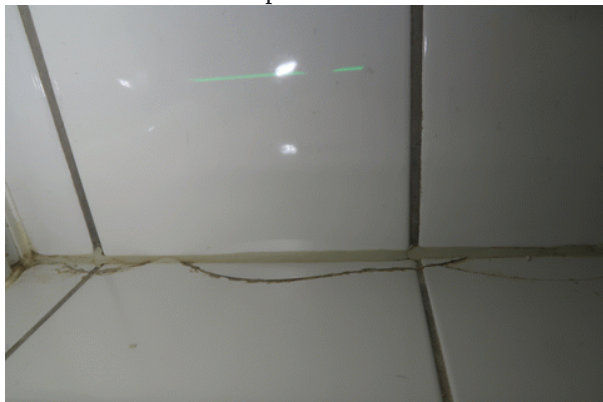
**Merknader:** På befaringsdagen ble det påvist oppsprukne fliser på gulvet. Hjemmelshaver er usikker på når skaden oppstod, men det opplyses at det har vært slik i minst to år. Sprekker i fliser er indikasjon på bevegelser i konstruksjonen. Fuger mellom fliser i dusjsonen er slitte, og er preget av elde.

Det ble påvist for liten høydeforskjell fra topp sluk til topp flis ved dørterskel etter dagens krav. Målt høydeforskjell på befaringsdagen var 13 mm. Minstekravet er 25 mm fra topp sluk til topp membran ved innerdør. Høydeforskjell skal sikre at en eventuell lekkasje skal føres til sluk, og ikke belaste tilstøtende konstruksjon, og forårsake skader.

Ikke tilfredsstillende høydeforskjell fra sluk til topp membran ved dør, og ikke tilfredsstillende fallforhold på gulv, kan resultere i at vann ikke ledes til sluk, og kan forårsake skader på tilstøtende konstruksjon.

Bilde viser fliser med sprekkdannelser.

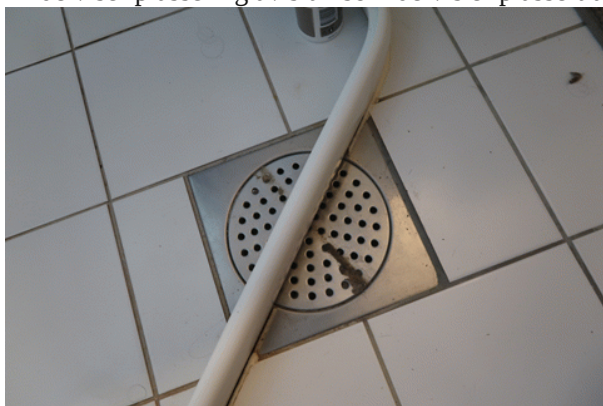
På grunn av påviste sprekkdannelser i fliser ved overgang mellom gulv og vegg, er det fare for at et eventuelt tettesjiktet under flisene også kan ha fått skader. Skader/ sprekker i tettesjiktet vil resultere i fuktskader over tid.

Bilde viser plassering av sluk som delvis er plassert under dusjvegg.

| TAKSTMANNENS VURDERING VED TG2: | |
|---|---|
| | På grunn av påviste sprekkdannelser i fliser ved overgang mellom gulv og vegg, er det fare for at et eventuelt tettesjikt under flisene også kan ha fått skader. Skader/ sprekker i tettesjikt vil resultere i fuktskader over tid. Forventet levetid på et eventuelt tettesjikt under fliser er utløpt, og våtrommet står ovenfor full ombygging/ oppgradering for å kunne tåle normal bruk etter dagens krav og forventninger til våtrom. |

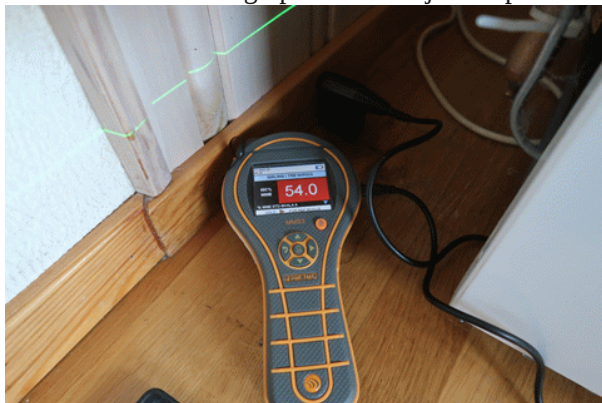
På befaringsdagen ble det påvist deformasjoner og fuktskjolder ved kjøleskapet. Ved fuktmåling ble det påvist skadelig høye fuktverdier i parketten bak kjøleskapet, og det ble lokalisert en drypplekkasje fra kjøleskapet. Det ble målt fukt i områder rundt kjøleskapet, og det kunne ikke påvises skadelig fukt utover et punkt bak kjøleskapet. For å lukke avviket må drypplekkasjen repareres, og enkelte parkettbord skiftes ut.

Bilde viser fuktmåling i parkett bak kjøleskapet.

| | På befaringsdagen ble det påvist deformasjoner og fuktskjolder ved kjøleskapet. Ved fuktmåling ble det påvist skadelig høye fuktverdier i parketten bak kjøleskapet, og det ble lokalisert en drypplekkasje fra kjøleskapet. |

Det ble ikke påvist komfyrvakt over komfyr, eller lekkasjeføler under oppvaskmaskin, dette anbefales montert.

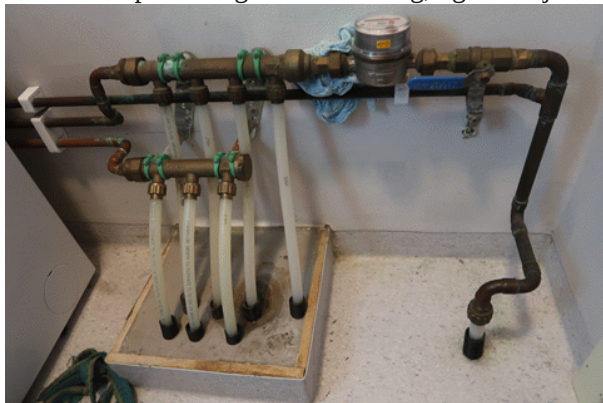
På befaringsdagen ble det påvist en mindre drypplekkasje fra samlestokk på bod/ teknisk rom.

På befaringsdagen ble det påvist irr-dannelse på flere kobberør i bod/ teknisk rom. Irr-dannelse kan være indikasjon på mindre lekkasjer, og utgått forventet levetid. Tilstanden bør overvåkes.

Bilde viser plassering av rørfordeling, og fuktskjolder etter pågående drypplekkasje.

| | På befaringsdagen ble det påvist en mindre drypplekkasje fra samlestokk på bod/ teknisk rom, samt irr-dannelse på flere kobberrør. |

På grunn av påvist drypplekkasje bør anlegget kontrollerte av fagkyndig rørleggermester.
