TESLA MODEL 3 4X4
TESTDATO: 14.02.2025
KODE: 1639723

EB24757

NBF Tilstandsrapport er utarbeidet av Norges Bilbransjeforbund og Forbrukerrådet.

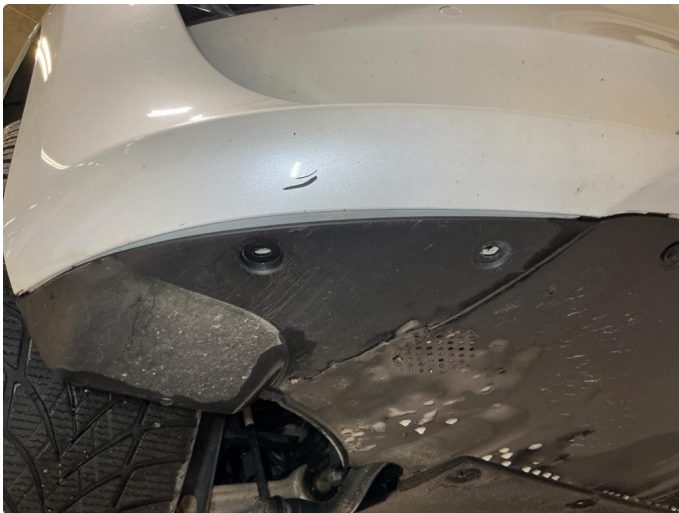
1.1 Plate løs høyre side

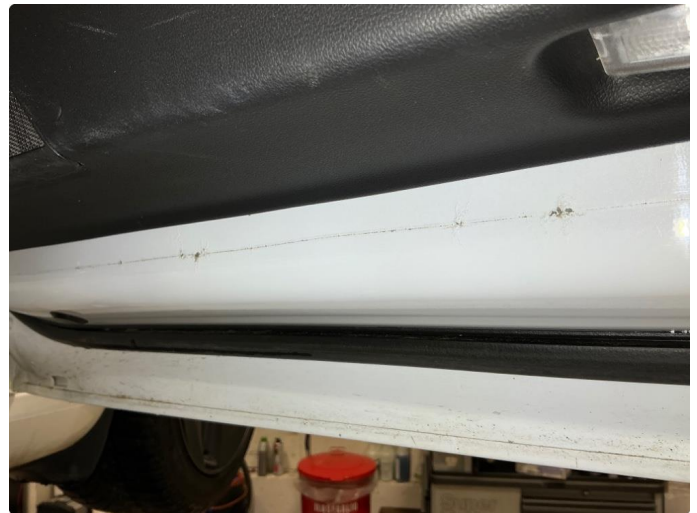
1.2 Høyre fordør - korrosjon innvendig nedre del

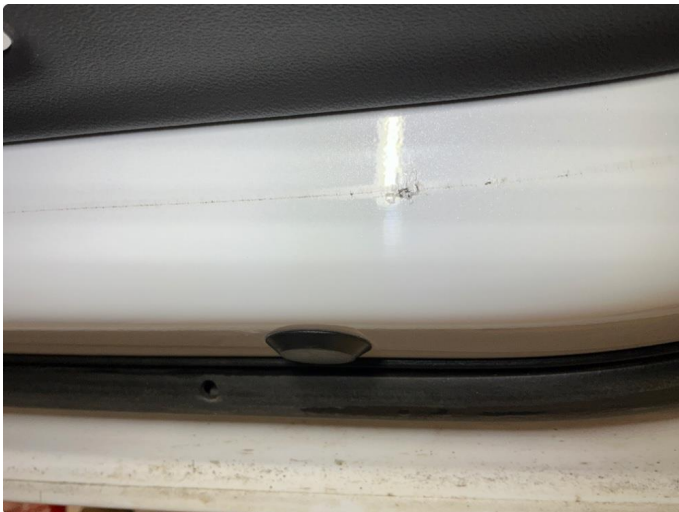
1.2 Høyre fordør - korrosjon innvendig nedre del

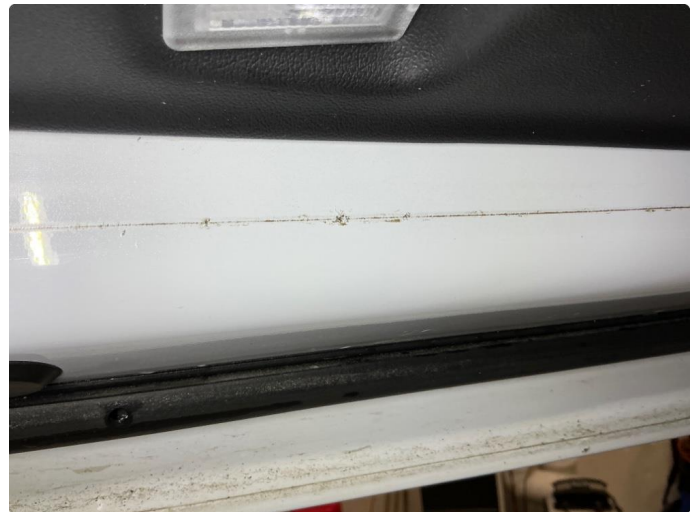
1.3 Venstre for og bakdør - korrosjon innvendig nedre del

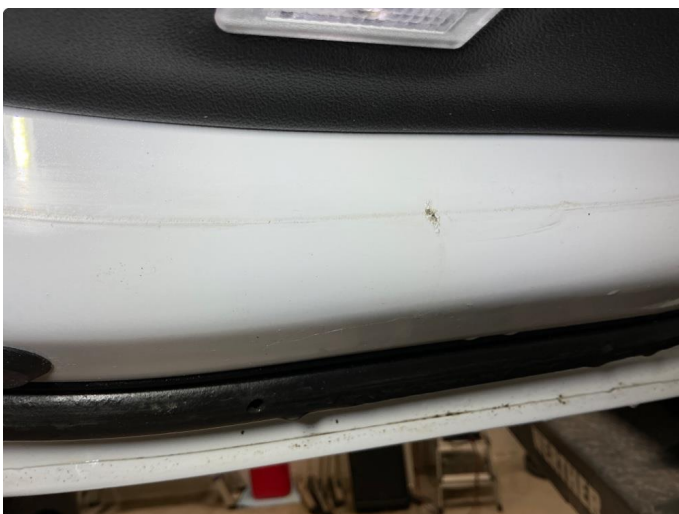
1.3 Venstre for og bakdør - korrosjon innvendig nedre del

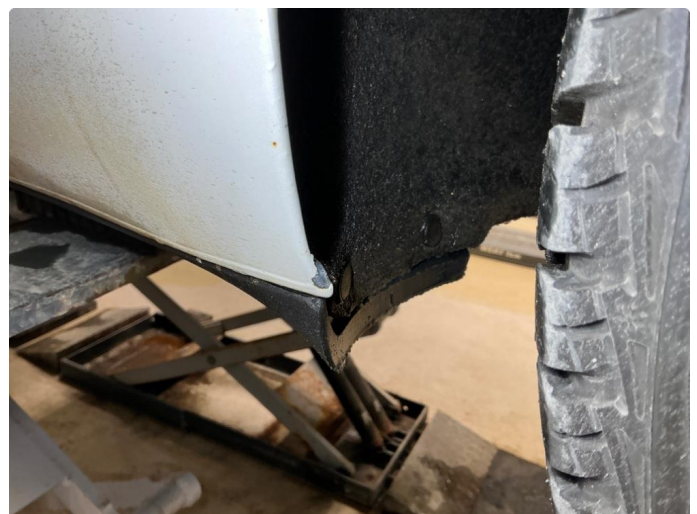
1.4 Venstre bakskjerm -lakk flasser

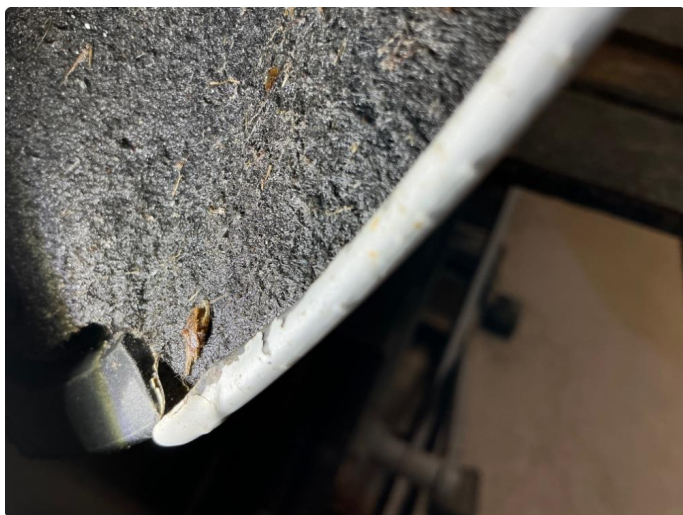
1.5 Høyre bakskjerm -lakk flasser

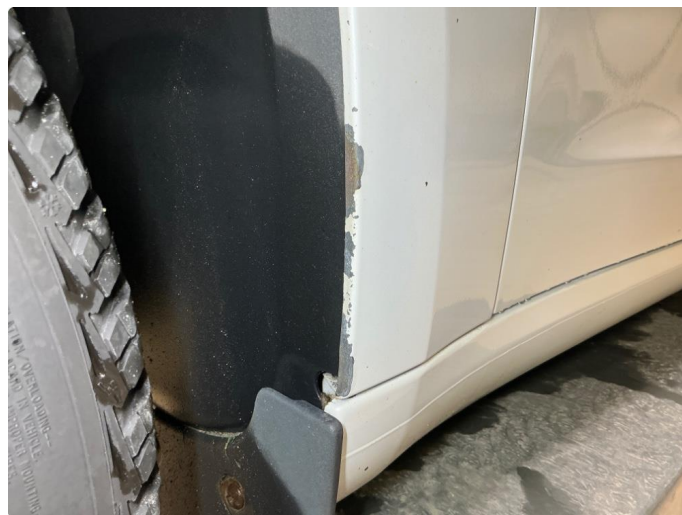
1.6 Venstre forskjerm - lakk flasser

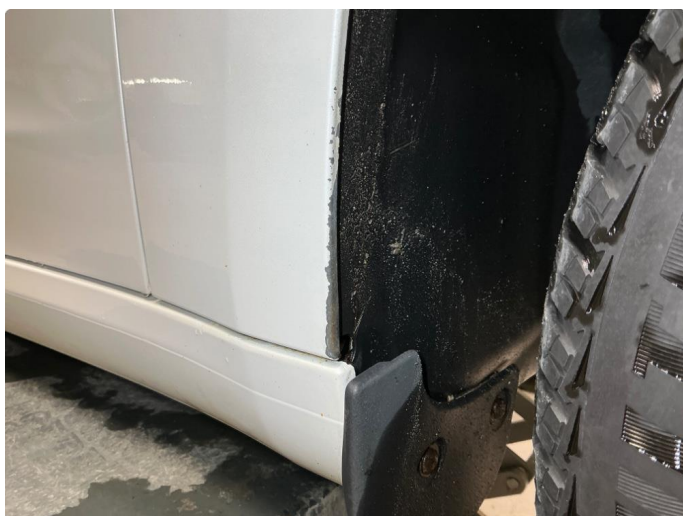
1.7 Høyre forskjerm -lakk flasser

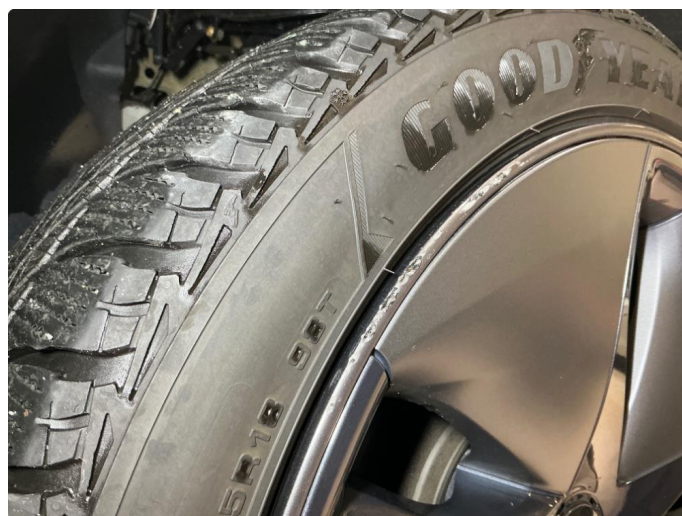
1.8 Kosmetiske sår og kantkjøringer på vinterfelger

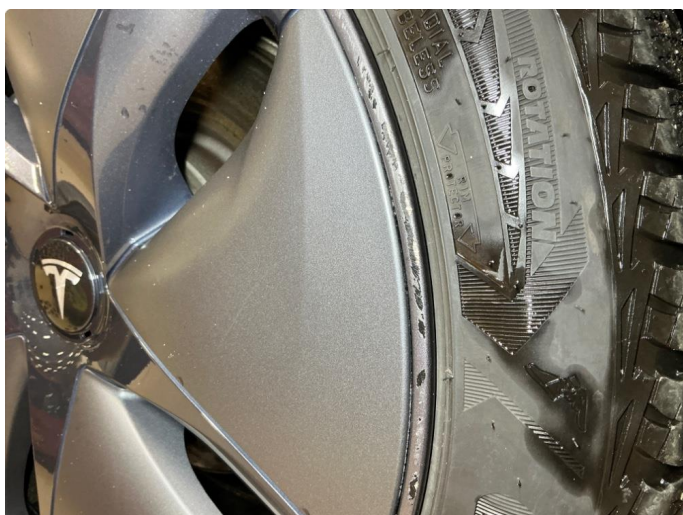
1.8 Kosmetiske sår og kantkjøringer på vinterfelger

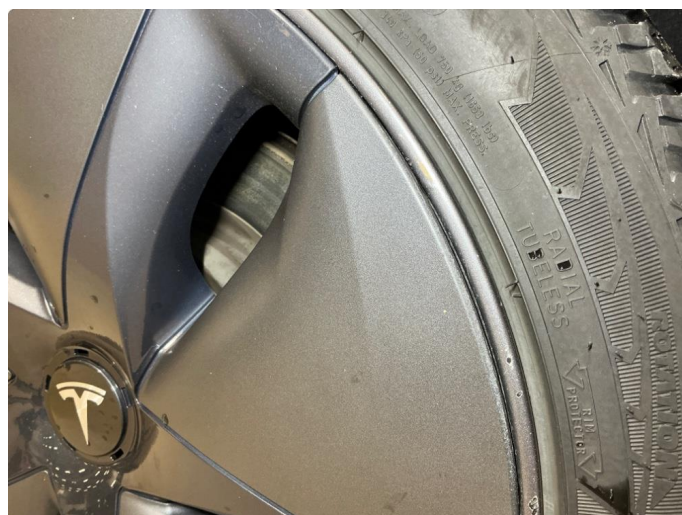
1.8 Kosmetiske sår og kantkjøringer på vinterfelger

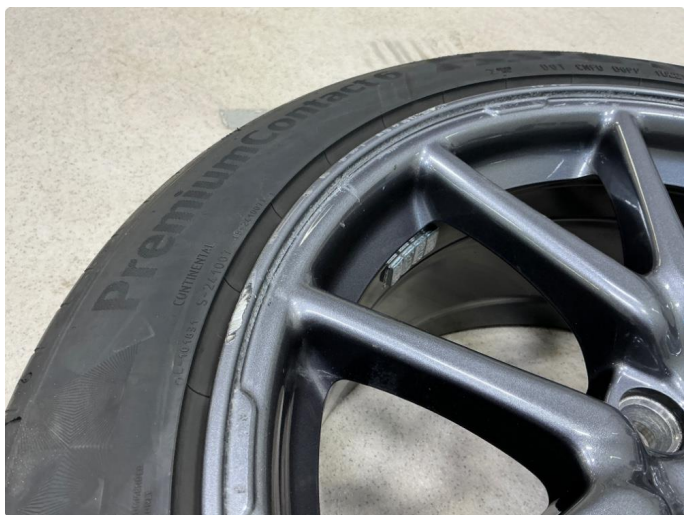
1.9 Sommerfelg kantkjørt

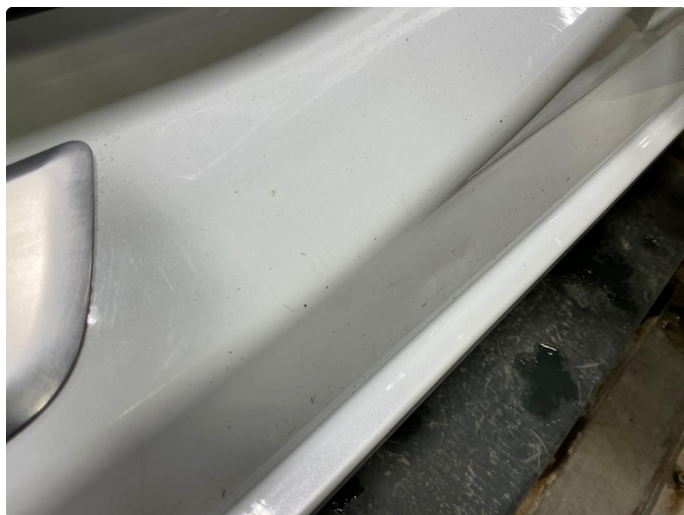
1.10 Venstre foran bulk

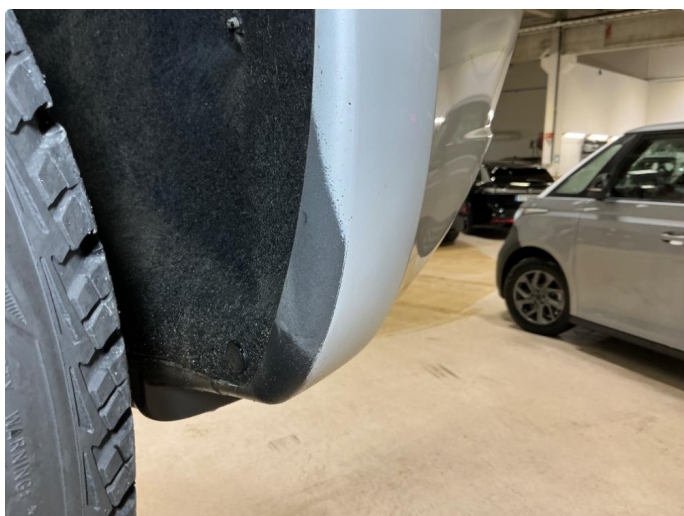
1.11 Støtfanger bak ved hjulbue høyre og venstre side -lakk flasser

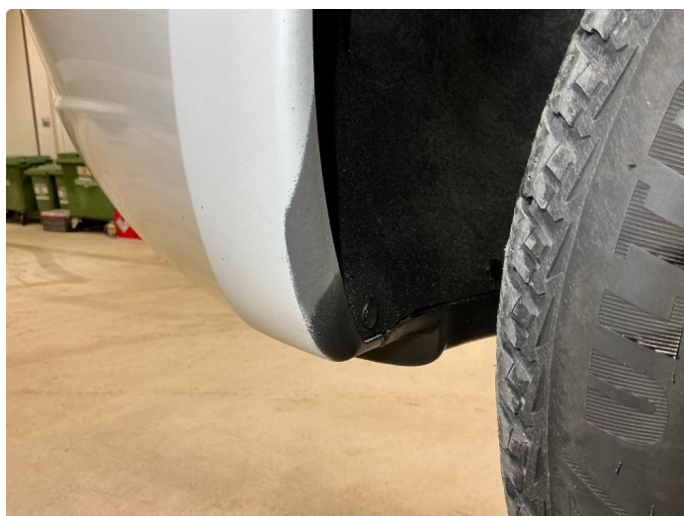
1.11 Støtfanger bak ved hjulbue høyre og venstre side -lakk flasser

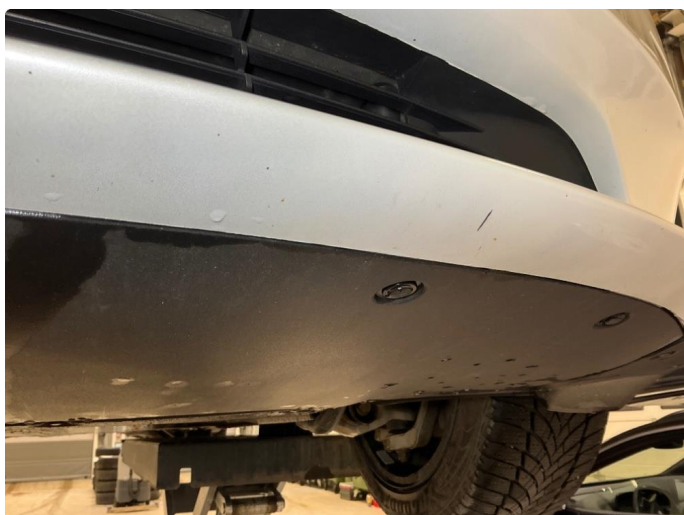
1.12 Skrubbskader underkant

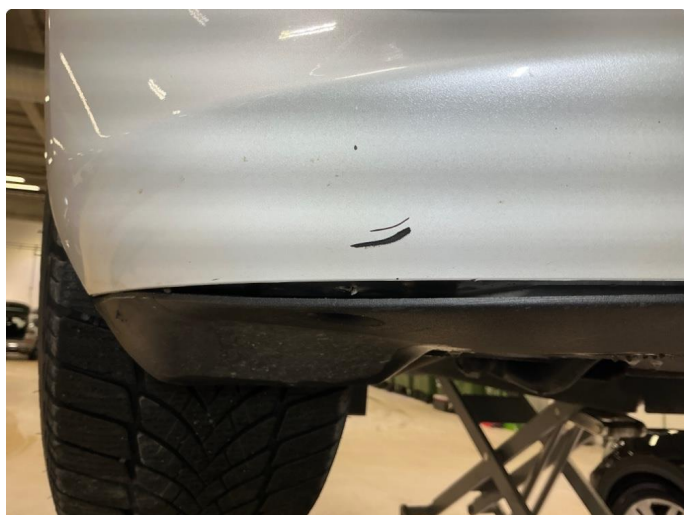
1.12 Skrubbskader underkant

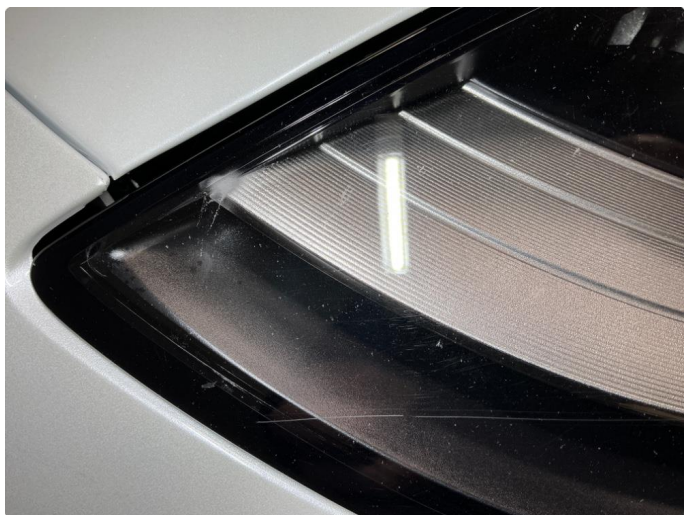
2.1 Venstre frontlykt - forurensning på innside

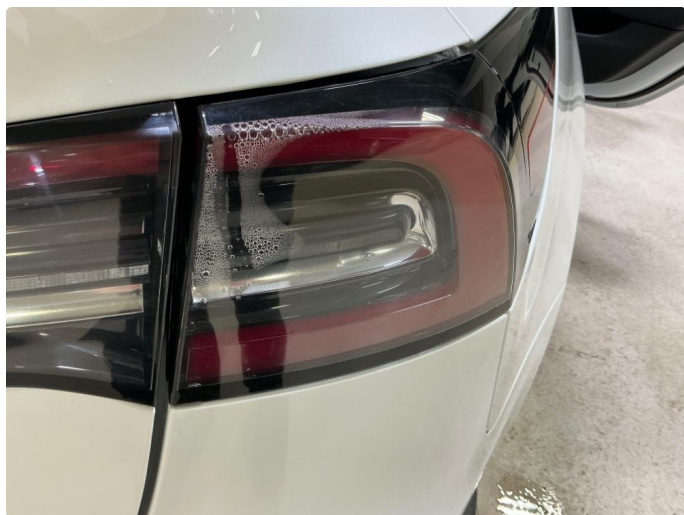
2.2 Høyre baklykt dugg, mulig garanti hos Tesla.

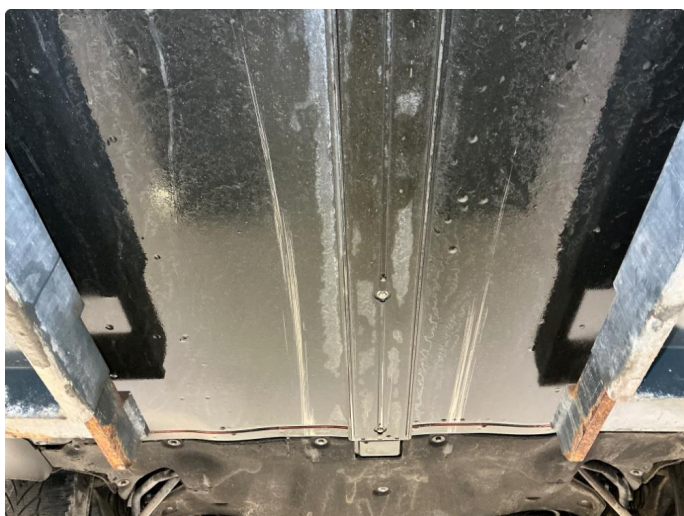
3.1 Ripper / skrape i plate under batteri - ok

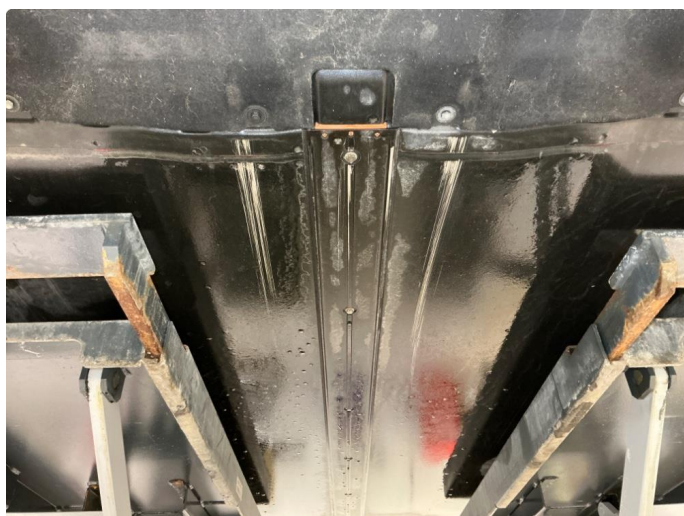
3.1 Ripper / skrape i plate under batteri - ok

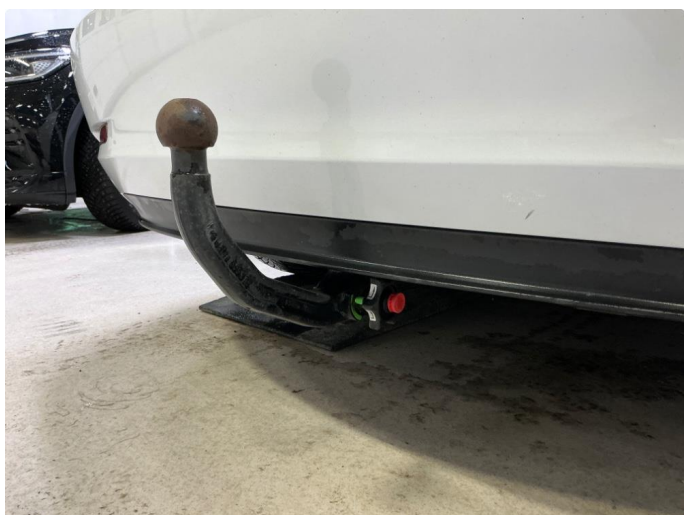
4.1 Avtagbart hengerfeste kilt - selges som fast hengerfeste - ok

Bilen selges med diverse bruksmerker. Avtagbart hengerfeste kilt - selges som fast hengerfeste.
